# 西日本旅客鉄道株式会社 山陽新幹線 鉄道人身障害事故 (平成27年8月8日発生)

## 鉄道事故調査報告書 説明資料

運輸安全委員会  
平成28年6月

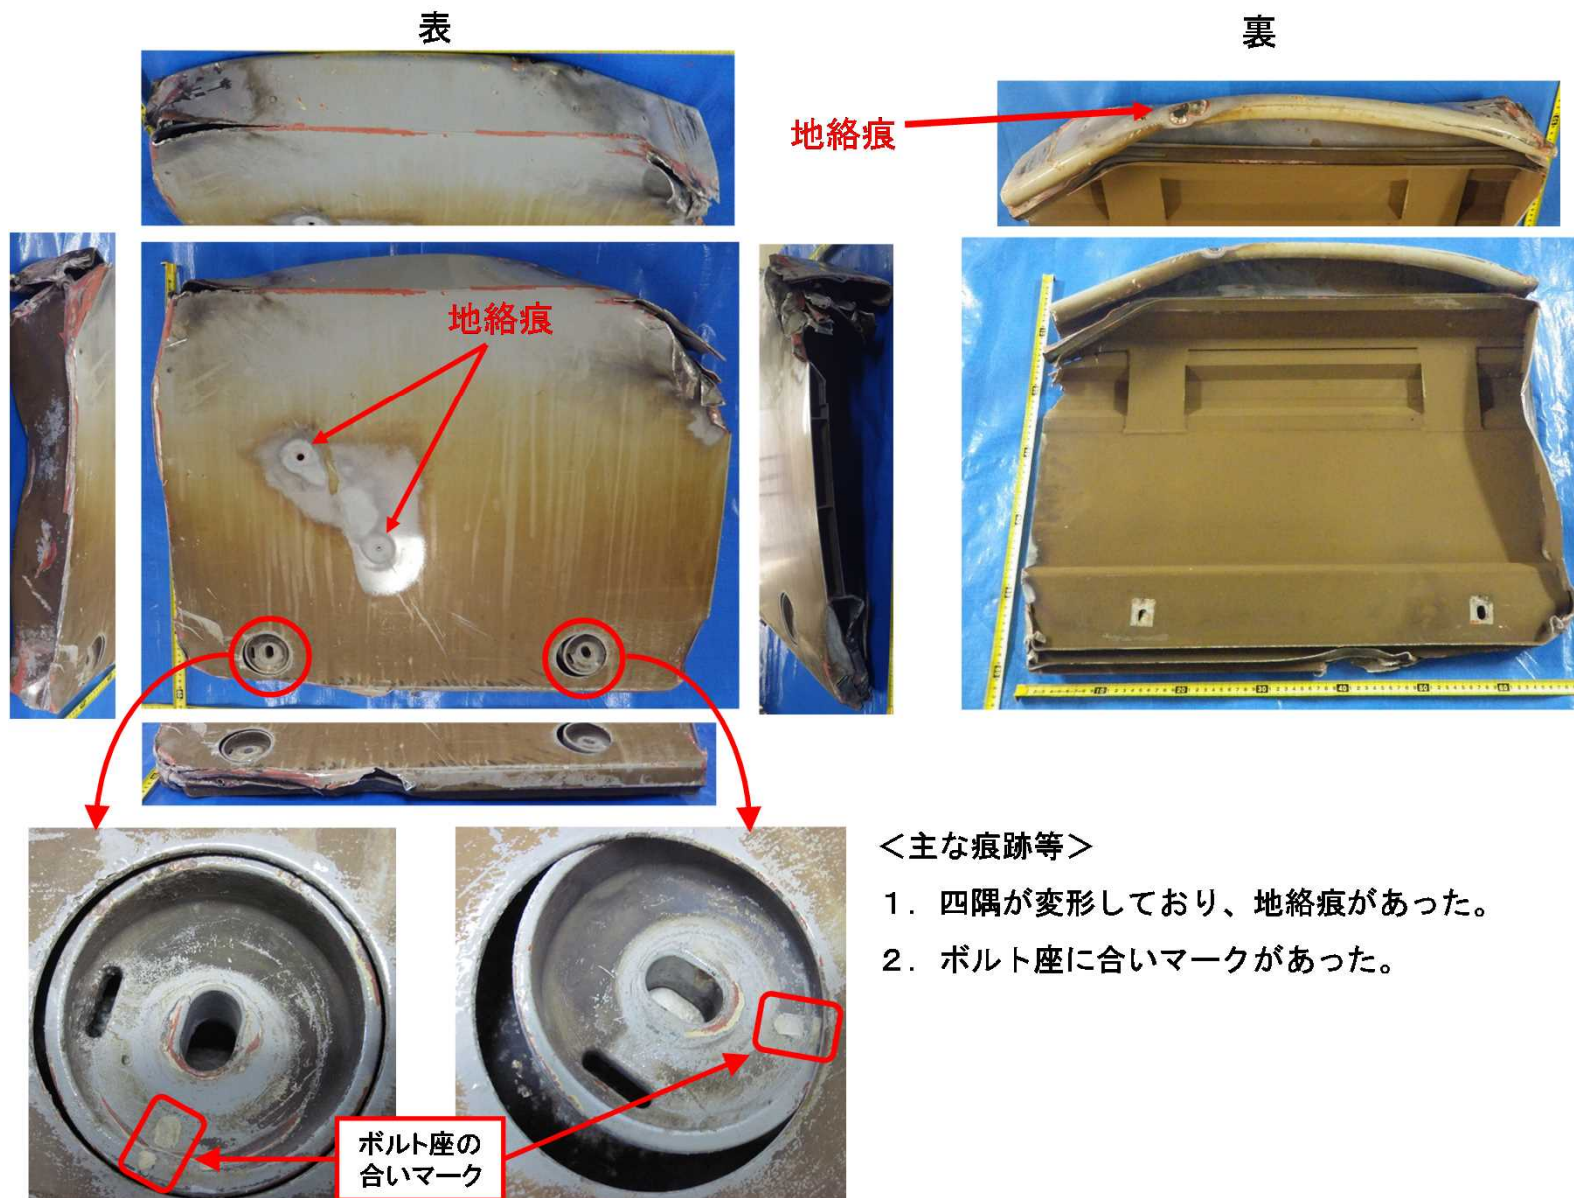
## 本件フサギ板の主な損傷等の状況

本件フサギ板が脱落したことについては、本件フサギ板のボルトの締付トルクが、2本とも所定のトルク値に達しておらず、ボルト締結状態試験の結果にあるように、手締め相当の締め付けであったため、列車の走行による振動によりボルトが脱落し、列車の走行による走行風などで本件フサギ板は、車体から脱落したものと考えられる。

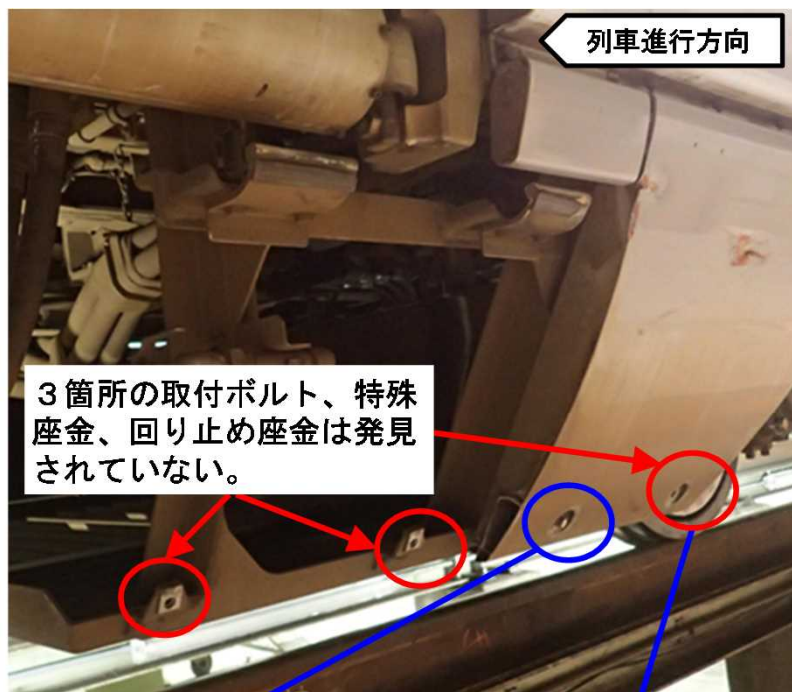
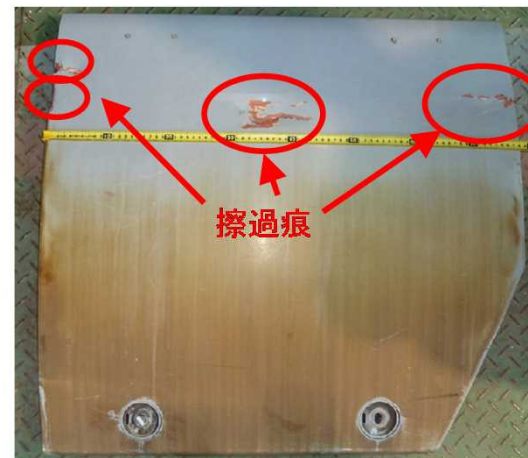
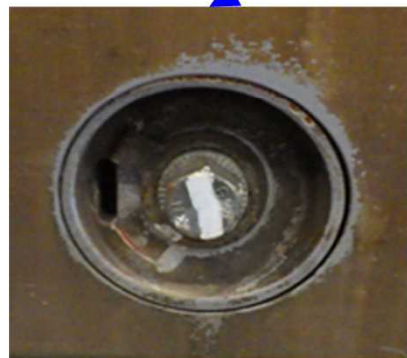
No. 2 フサギ板

No. 2 フサギ板の前側取付ボルトが緩み、合いマークがずれていた。

- (1) 本事故後に車両基地で確認したところ、本件フサギ板は落失していたこと、及びNo. 2 フサギ板の前側ボルトが緩んだ状態であり、後ろ側のボルトは落失していたこと
- (2) ボルトの緩みに対しては、締付トルクが支配的な要因であると考えられること

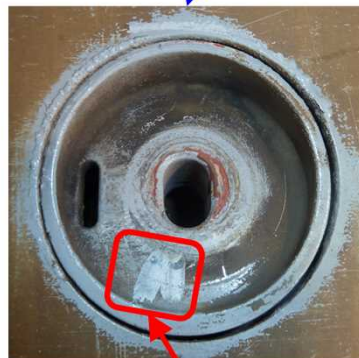
ボルト座の  
合いマーク

交番検査で本件フサギ板及びNo. 2 フサギ板のボルトの緩みが発見できなかったことについては、交番検査時における合いマークのずれのないことの確認が徹底されていなかったことが関与したものと考えられる。

したがって、同社は、交番検査時における合いマークにずれのないことの確認を徹底するとともに、現場で用いている作業マニュアル等が会社として求める検査方法と整合しているか、また、現場の作業の実態が適切なものとなっているか定期的に確認することが必要である。

なお、合いマークにずれのないことの確認にあたっては、側フサギ板の取付ボルト一つ一つについて確実に確認できる方法を定め、それを徹底することが望ましい。

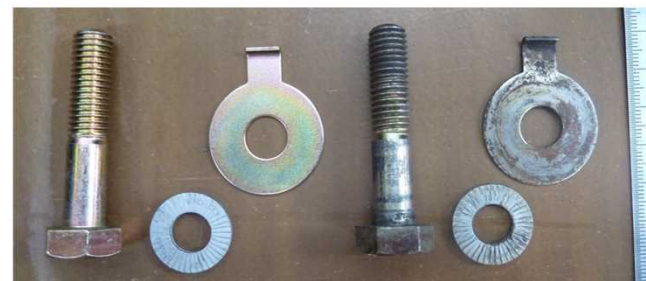
ボルト類の比較

(写真左側：新品、写真右側：No. 2 フサギ板前側に付いていたボルト類)

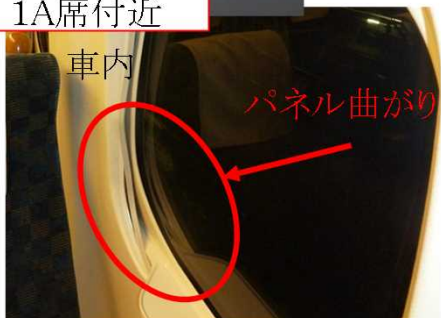
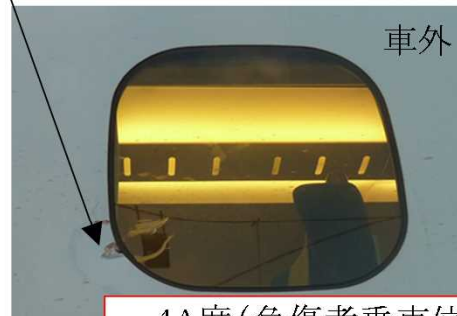
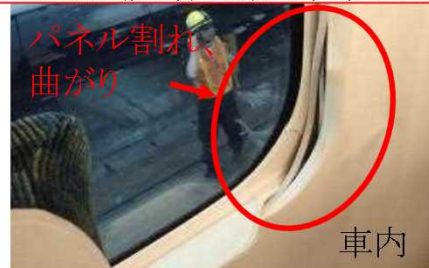
4A席(負傷者乗車位置)付近

本件フサギ板の脱落から本事故が発生するまでの経緯については、本件車両に取り付けられていた本件フサギ板は、本件列車が四郎丸トンネル内を約295km/hで走行中に本件車両から脱落し、車体左側面とトンネル側壁等に接触しながら、3両目4A席付近の車体左側面に当たり、この衝撃が車内の同席に着座していた乗客に伝わったため、乗客が負傷したものと考えられる。
