九州旅客鉄道株式会社 九州新幹線 列車脱線事故 (平成28年4月14日発生)

鉄道事故調査報告書 説明資料

運輸安全委員会
平成29年11月

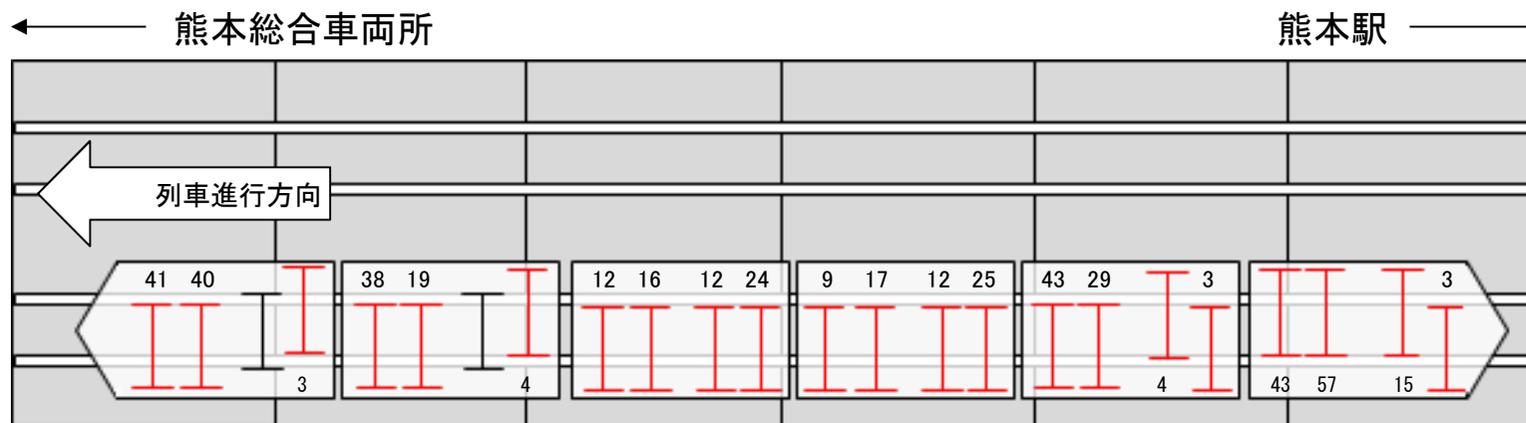
本事故発生後の各輪軸の状態

- ・ 黒色は載線軸、赤色は脱線軸を示す。
- ・ 各輪軸の数字は、レール頭部の内側から車輪外側面までの離れを示す(右図参照。単位:cm)。

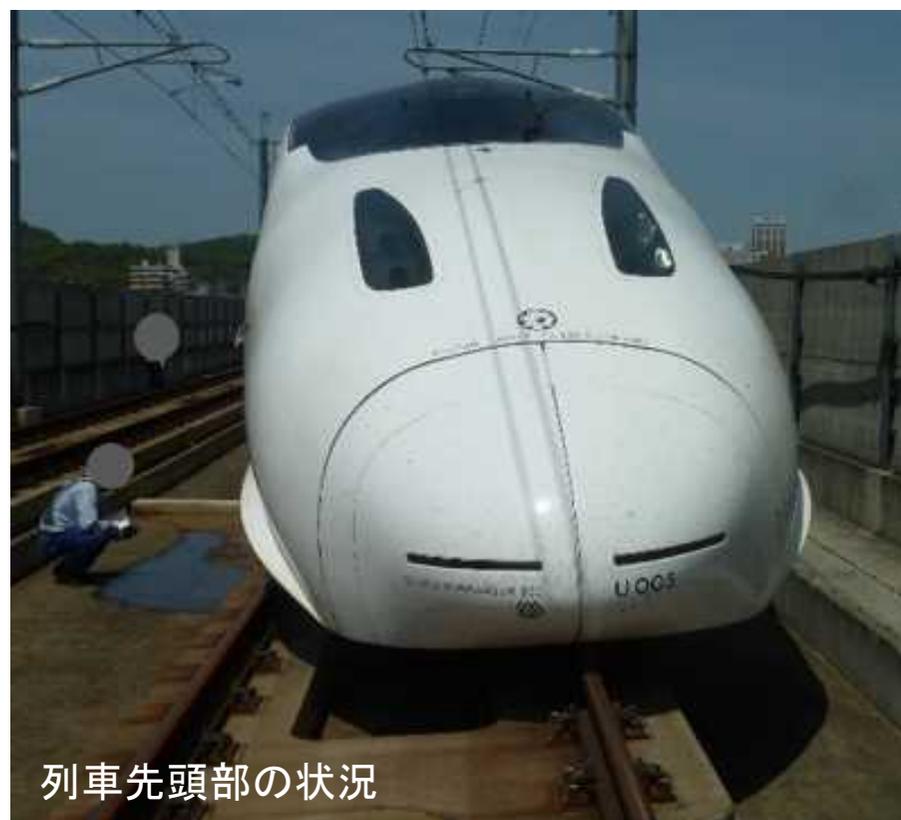
列車先頭部の状況

列車の状態は、各車両間に左右方向のずれが生じており、本件列車の先頭部は車体が軌間の約半分程度左側にずれ、中央部が左レール上に位置するような状態であった。

列車の停止位置は博多駅起点99k461mであった。

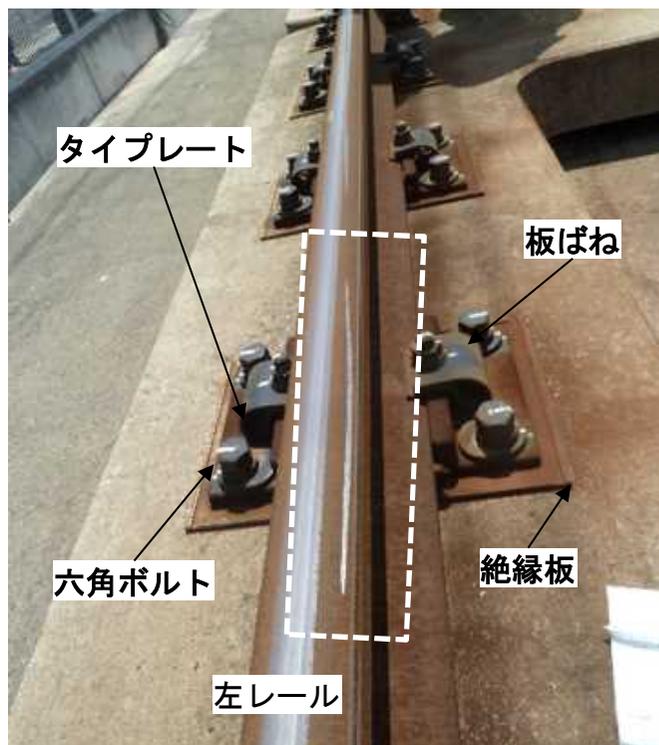
6両目後台車の輪軸によるものと
考えられる脱線痕開始地点
(博多駅起点: 99k157m付近)

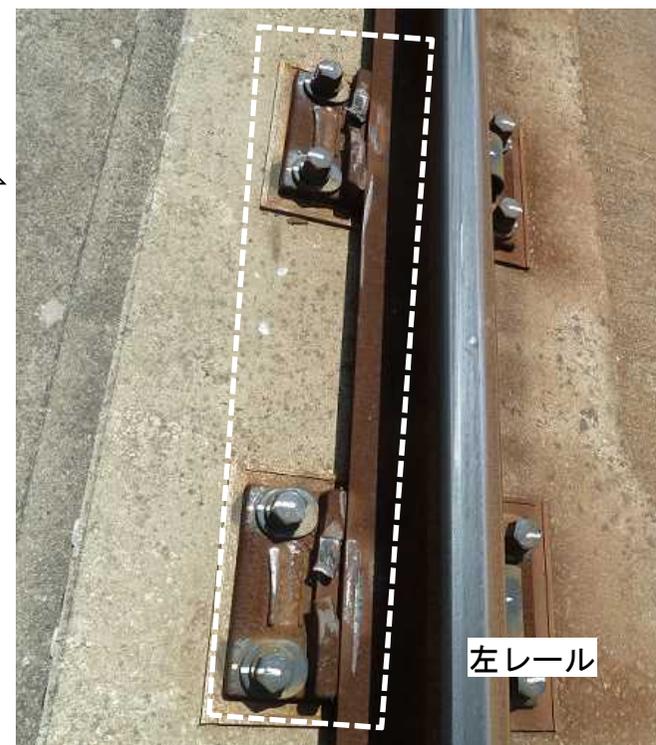
6両目後台車の輪軸によるものと
考えられる脱線痕
(博多駅起点: 99k160m付近)

この時の列車先頭位置は、
博多駅起点: 99k310m付近に相当する

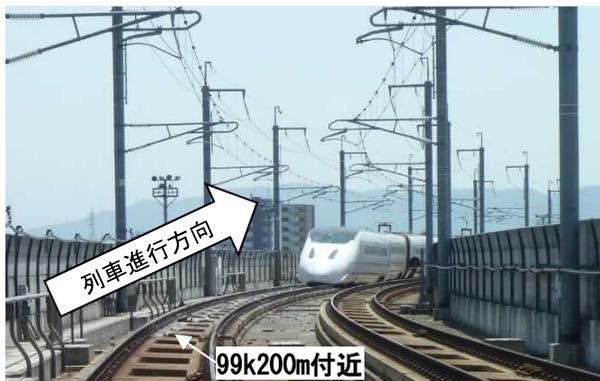
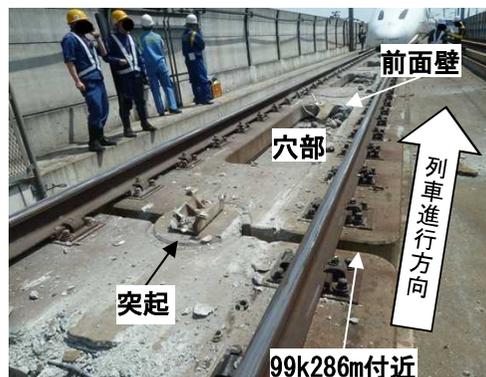
軌道の損傷状態

枠型スラブ軌道の損傷は、99k200m付近～99k450m付近において発生しており、99k200m付近～99k407m付近の損傷が顕著であった。

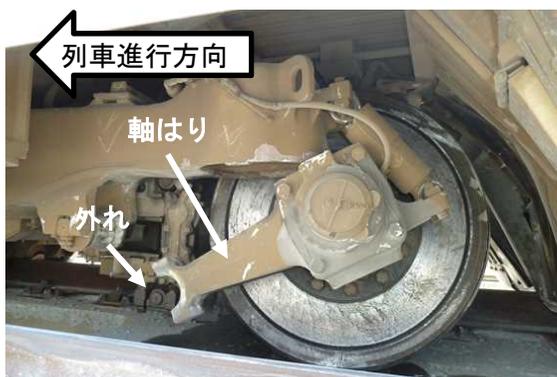
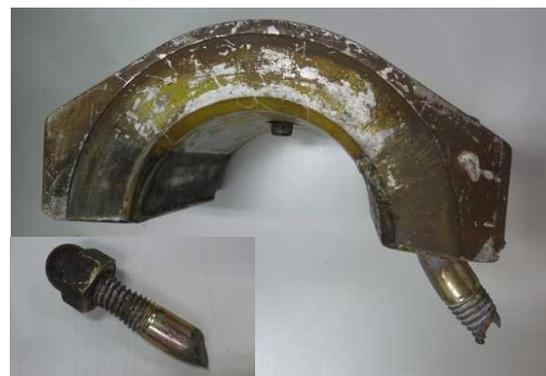
車両(6両目第2軸左側軸箱支持装置)の損傷状態

車両の損傷の多くは台車や床下機器及び車体間ヨーダンパにおいて発生。5両目及び6両目において一部の空気ばねが損傷し、6両目第2軸左側の軸箱支持装置において、取付ボルトの折損と軸はりの外れ及び軸ばねの落失が発生した。

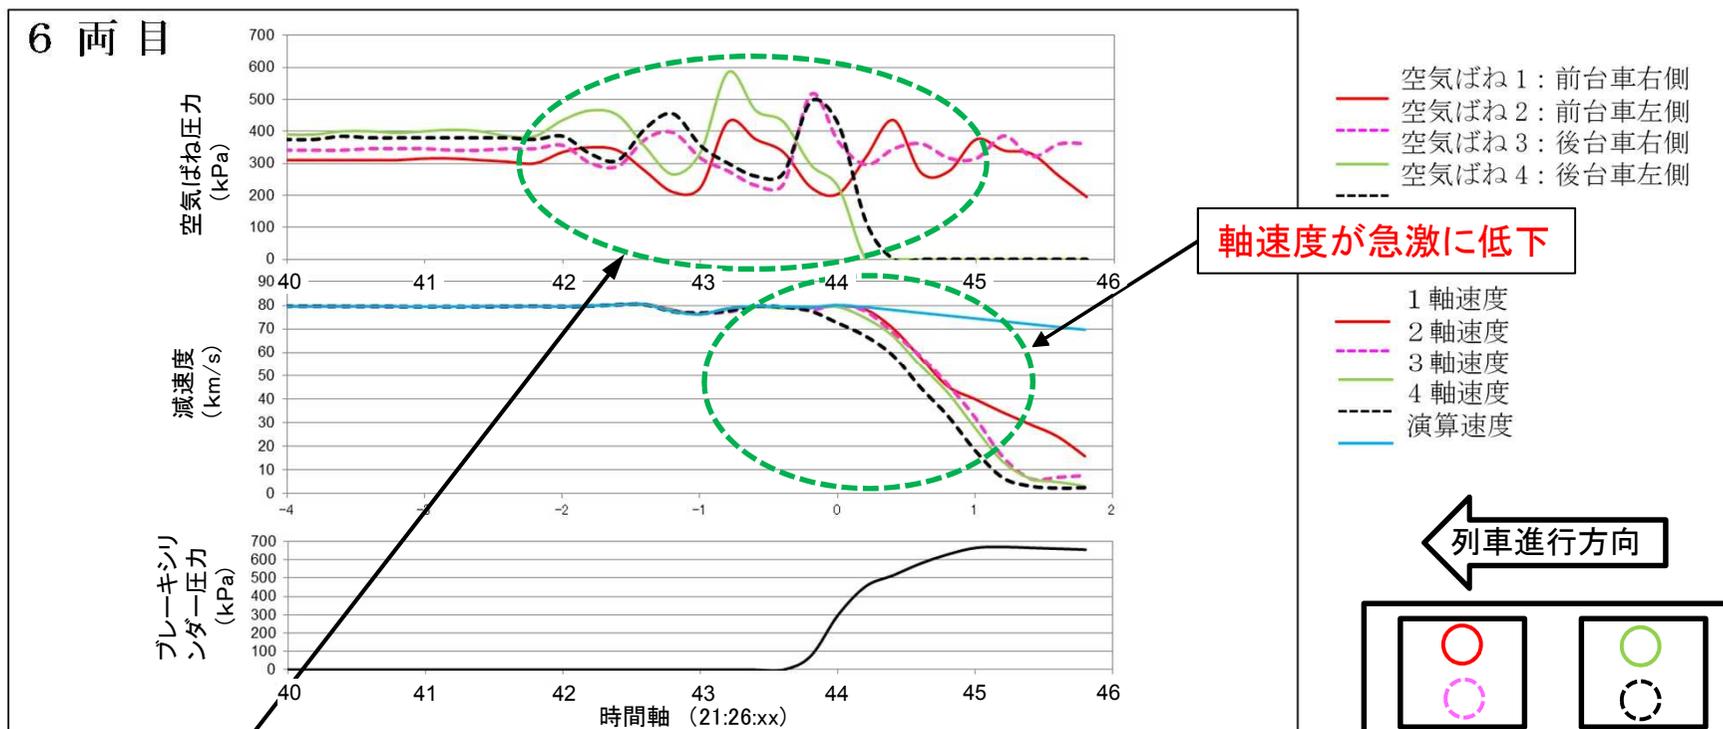
車両の空気ばね圧力及び軸速度の状態

- ・前台車右側(赤色線)と後台車右側(緑色線)の振動方向が同相
- ・前台車左側(桃点線)と後台車左側(黒点線)の振動方向が同相
- ・前台車右側(赤色線)と前台車左側(桃点線)の振動方向が逆相
- ・後台車右側(緑色線)と後台車左側(黒点線)の振動方向が逆相

車体がローリングしながら走行

空気ばねの左右振動が始まって約1~2秒後に軸速度が急激に低下

脱線の発生

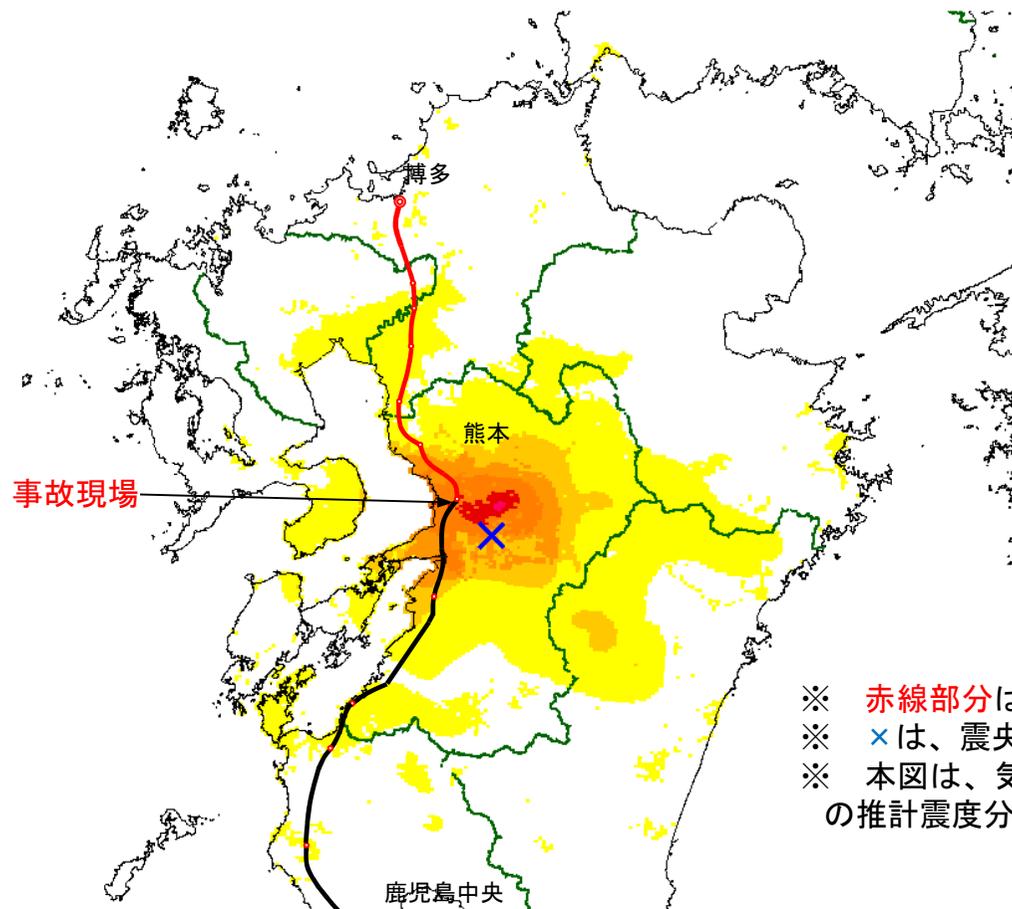
平成28年熊本地震の推計震度分布図

推計震度が6強以上の地域は限られた地域であり、事故現場付近はおおよそ震度6弱と震度6強の境界付近であった

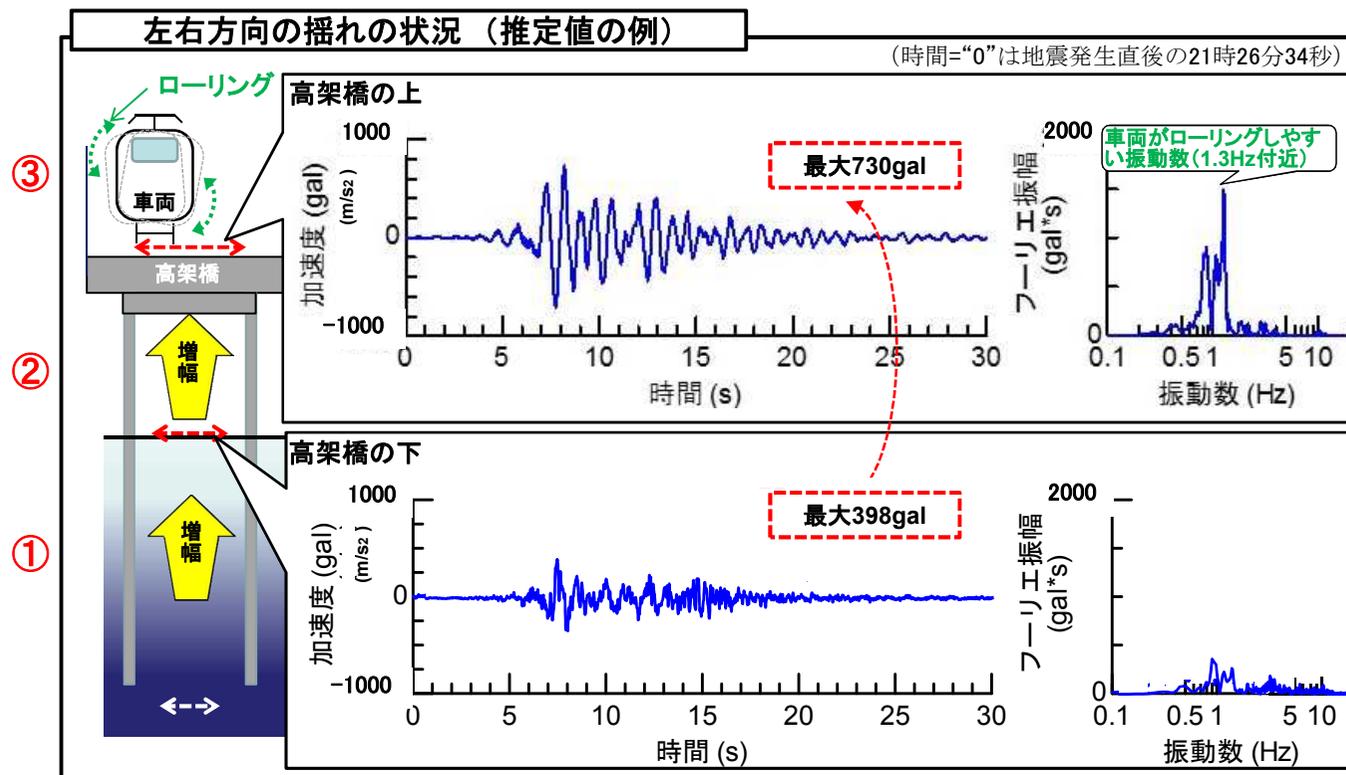
○シミュレーションによる脱線の経過の推定

- ①地盤で振動が増幅し、事故現場付近の高架橋の直下に線路直角方向の大きな揺れが加わった
- ②高架橋で振動が増幅し、軌道面において車両がローリングしやすい振動数(1.3Hz付近)の左右の揺れが増幅
- ③各車両が左右に大きく揺れ、多数の輪軸がほぼ同時に脱線

脱線に至る過程については、地盤の振動増幅により、事故現場付近の構造物直下に線路直角方向の大きな振動が加わったことに加え、構造物において車両にローリングを生じさせやすい振動数帯の左右の揺れを増幅したことにより、列車の各車両が左右に大きく揺れて左又は右車輪のフランジがレール上に乗るなどして、多数の輪軸がほぼ同時期に脱線したものと考えられる。

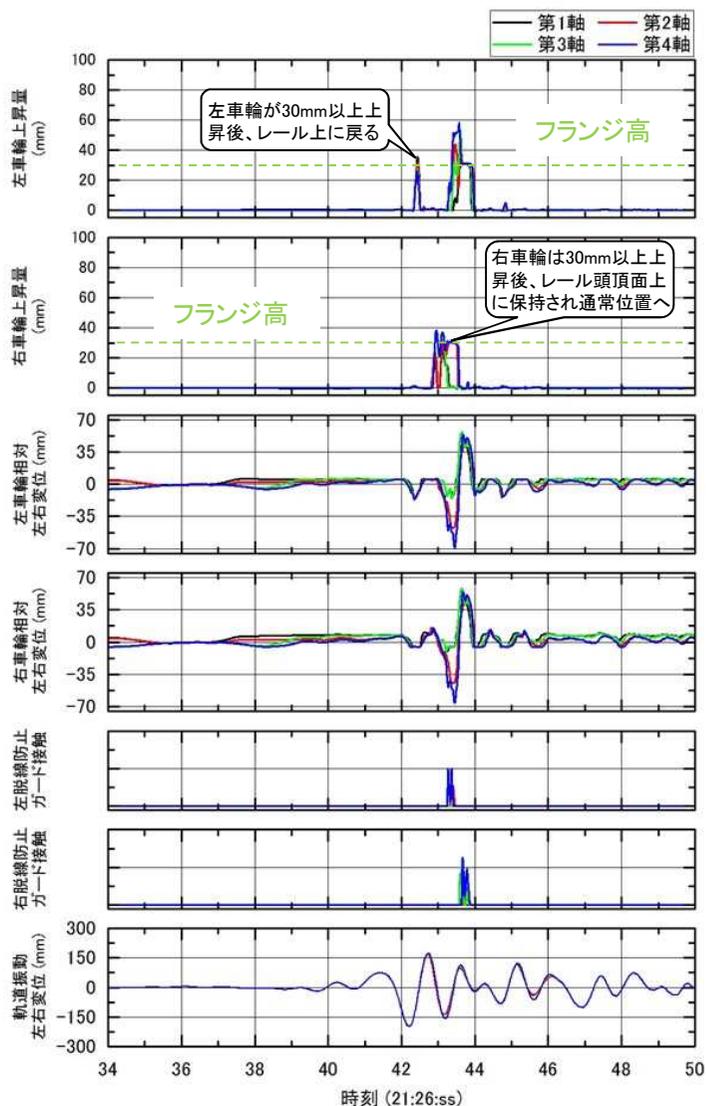
○脱線防止ガードの設置を仮定した場合の車両挙動の解析例(1両目)

脱線防止ガードを設置した場合、**脱線は発生しない**結果となったことから、脱線防止ガードが仮に設置されていれば、**脱線の発生リスクを低下させることができた可能性はあると考えられる**

- ①脱線・逸脱防止対策を更に推進していく必要がある。
- ②この推進に当たっては、今回の事象を踏まえ、地震発生リスク、脱線発生リスク、脱線後の走行により生じる被害の大きさ等を考慮して脱線・逸脱防止対策の整備計画の検討を行い、実施していくことが重要である。
- ③脱線が発生した後も逸脱防止対策の機能が損なわれないように、車輪が枠型スラブ穴部の前面壁に衝撃した場合に生じる衝撃力について評価し、必要に応じて安全性を向上させるための研究開発を行うことが望まれる。

- ① 今回の本件地震において列車が脱線した当該箇所周辺に14.5km、追加対策として熊本駅構内及び熊本総合車両所構内に2.5kmの合計17kmの区間に脱線防止ガードを設置した。(平成29年3月27日までに完了した。)
- ② 本件列車を除く6編成に逸脱防止ストッパを取り付けた。(平成29年3月29日までに完了した。)
