# 東武鉄道株式会社 東上本線 列車脱線事故 (平成28年5月18日発生)

## 鉄道事故調査報告書 説明資料

運輸安全委員会  
平成30年1月

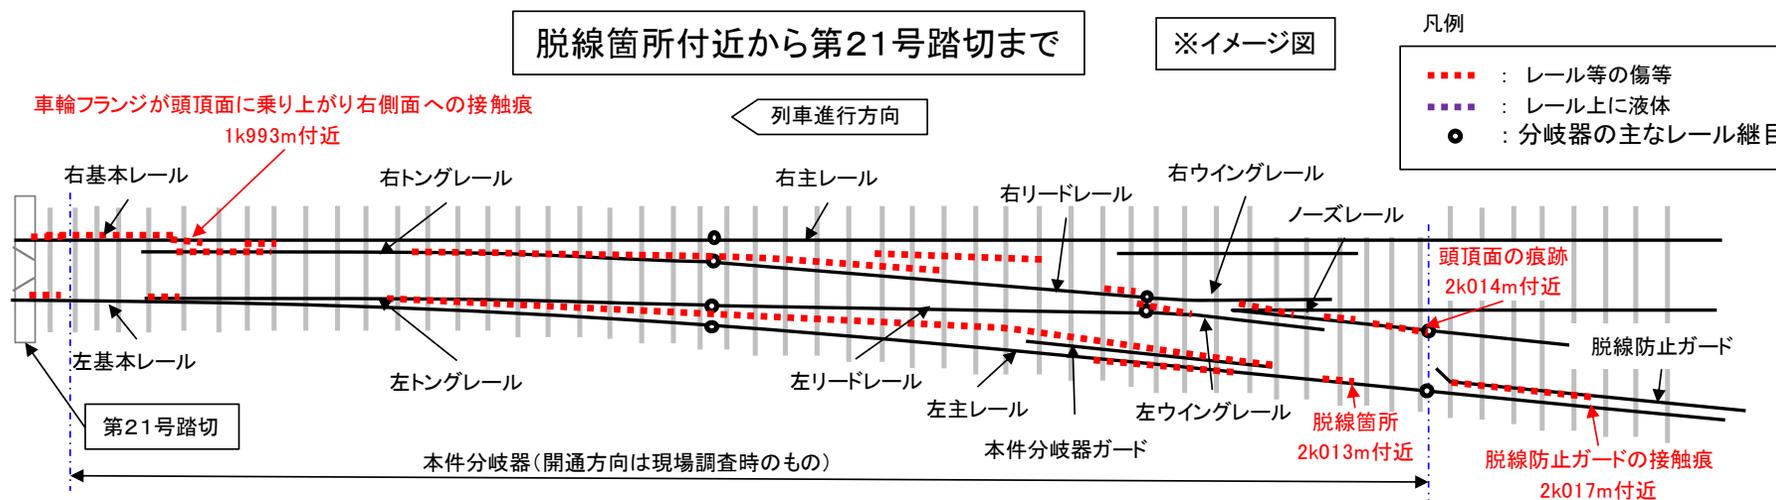
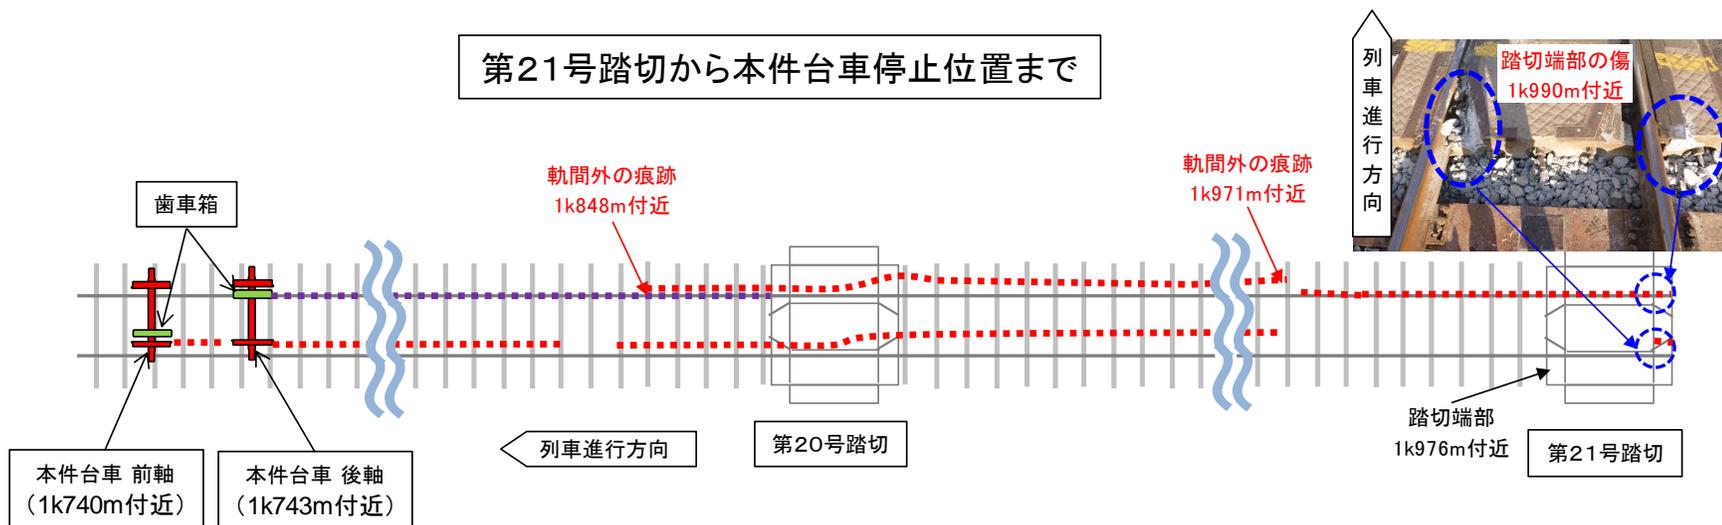
# 主なレールの痕跡等

3. 右レールに乗り上がった右車輪は、左車輪が本件曲線の脱線防止ガードで押さえられていたため、右レール頭頂面を車輪フランジで走行していたと考えられる。一方、左車輪は、同脱線防止ガードの終端を過ぎた付近で脱線防止ガードの押さえがなくなり、2k013m付近で軌間内に脱線したと考えられる。

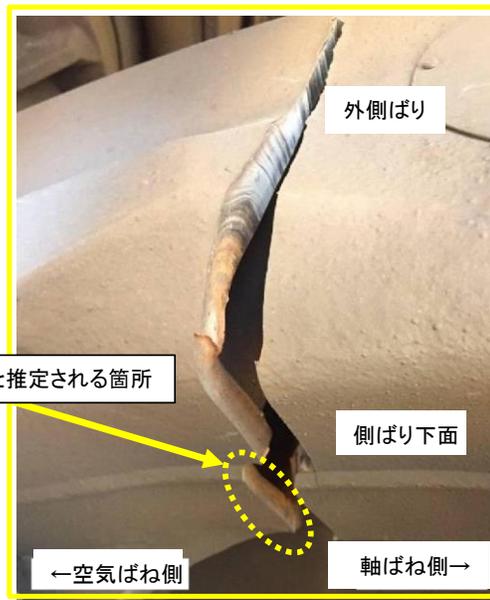
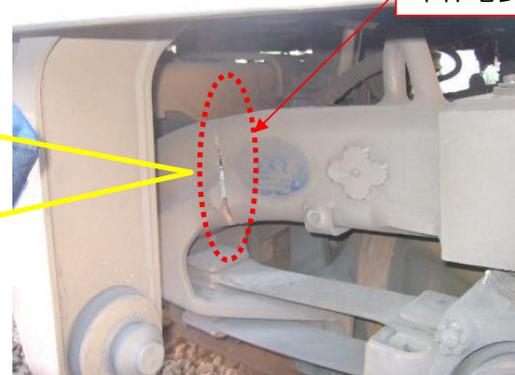
(本件台車本件亀裂発生箇所)

(脱線直後の本件亀裂(同社提供))

本件亀裂は、横リブと側ばり下面板との溶接止端部（当該溶接部）を起点として発生し、側ばり下面に広がった後、側ばり側面板を下方から上方に進展したと考えられる。

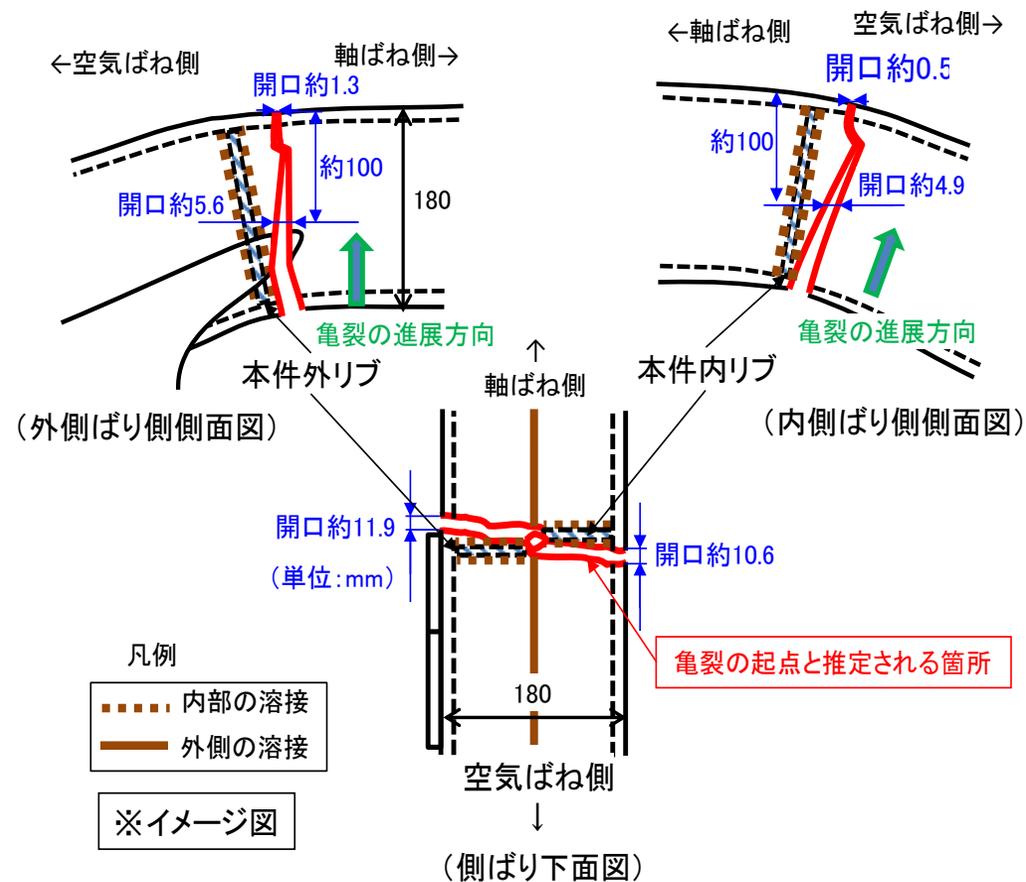
### 2) 本件亀裂の状況

また、本件亀裂は全面的に疲労によって進展したと考えられ、徐々に進展速度を速めながら亀裂先端が側ばり側面上部程度にまで達した後に脱線が発生したと考えられる。<P27>

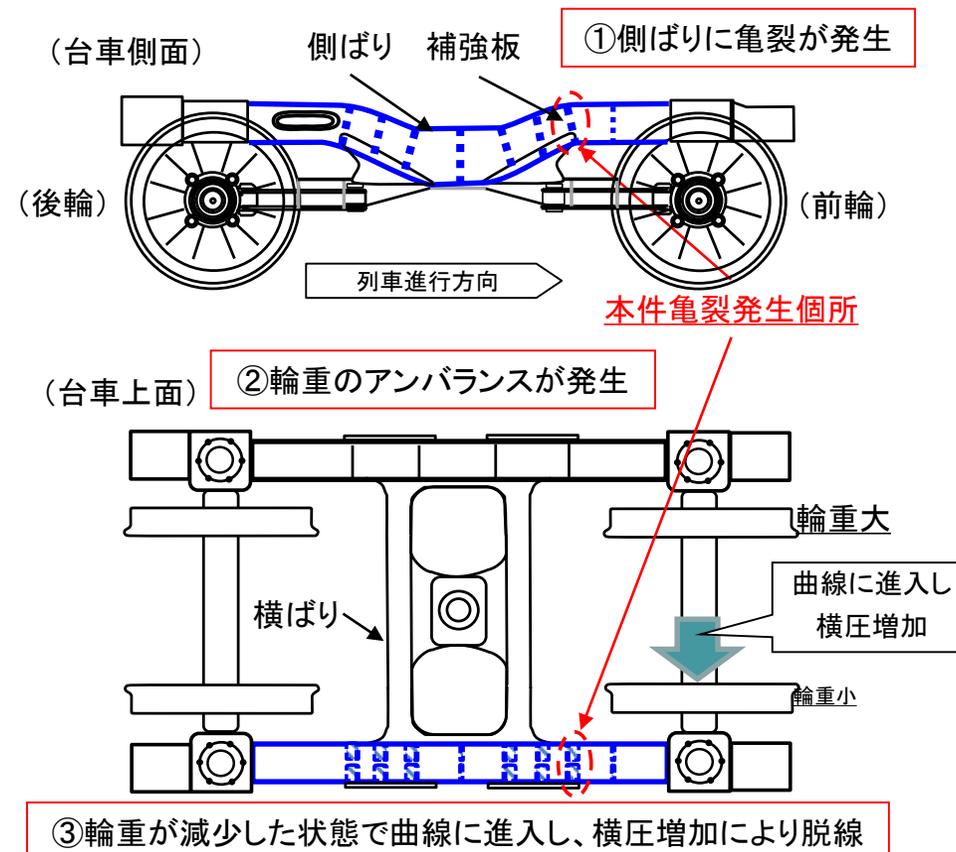
定置試験等の結果から、模擬亀裂長さ約155mmでは前軸右車輪の輪重減少が大きくなり、静止輪重比で同社の管理値 (10%) を大きく超える約51%となり、輪重のアンバランスが拡大することが確認された。<P26>

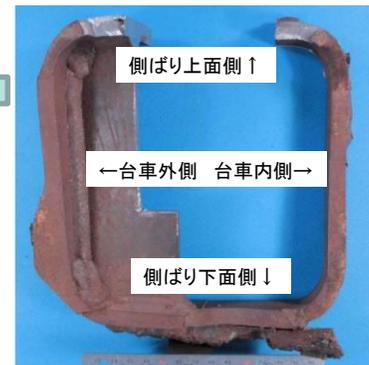
空気ばね側破面

② 本件亀裂は全面的に疲労によって進展したと考えられ、側ばり上面及び側面では破面上の凹凸が下方から上方に向かうとともに、大きくなっている。<P27>

① 本件内リブの後ろ側の溶接止端部付近にビーチマーク及びラチェットマークが見られた。<P27>  
 「ビーチマーク」とは、疲労亀裂が進展した痕跡をいう。  
 「ラチェットマーク」とは、疲労亀裂の起点部近傍に生ずる段差をいう。

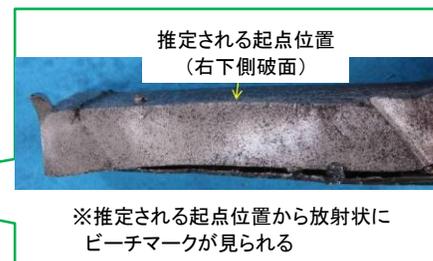
※推定される起点位置から放射状にビーチマークが見られる

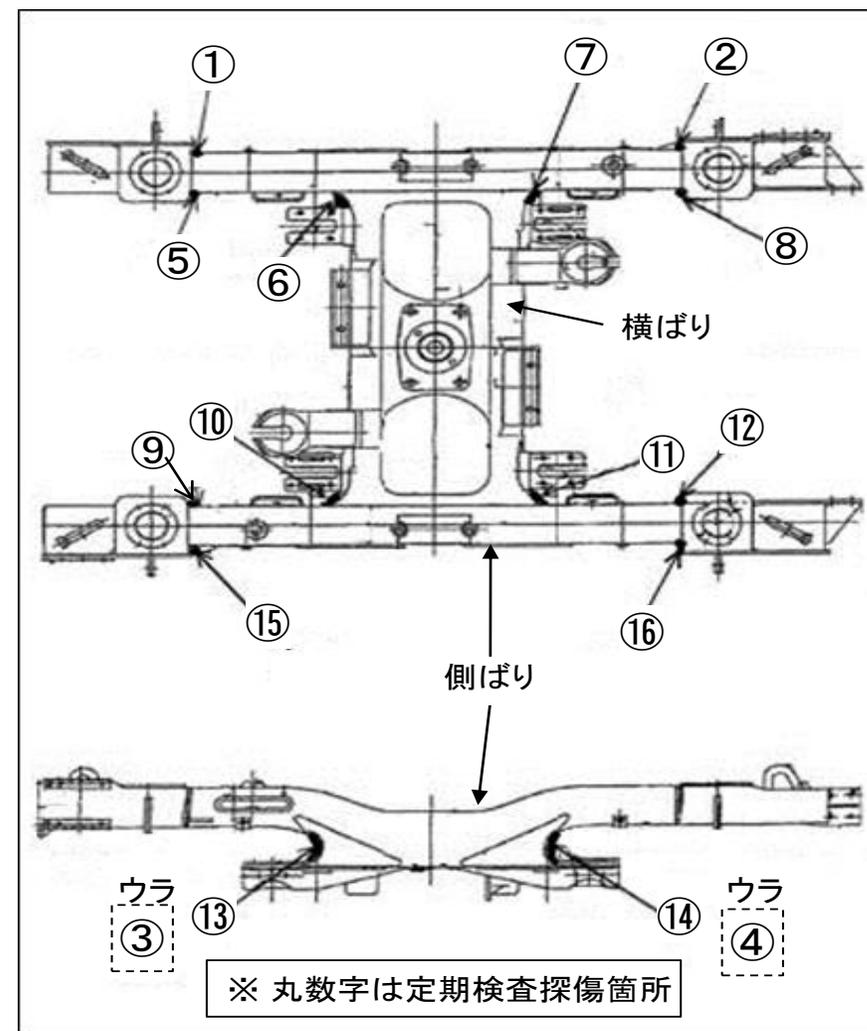
台車枠探傷箇所

台車枠については、重要部検査及び全般検査で台車枠のみに分解され、右図に示す丸数字の箇所について渦電流探傷検査(※)を行う。

なお、今回亀裂が発生した箇所は、同探傷検査の対象となっていない箇所であった。〈P15〉

よって、本件亀裂が発生した箇所付近の側ばり内部に補強板が溶接されている台車においては、既に行われている定期検査の台車枠探傷検査の対象にその補強板の溶接箇所を追加して、探傷検査を実施することが必要と考えられる。
