～ 列車が曲線を通過中に軌間が大きく拡大したため脱線した事故 ～

鉄道事業者名：紀州鉄道株式会社

事故種類：列車脱線事故

発生日時：平成29年1月22日 11時00分ごろ

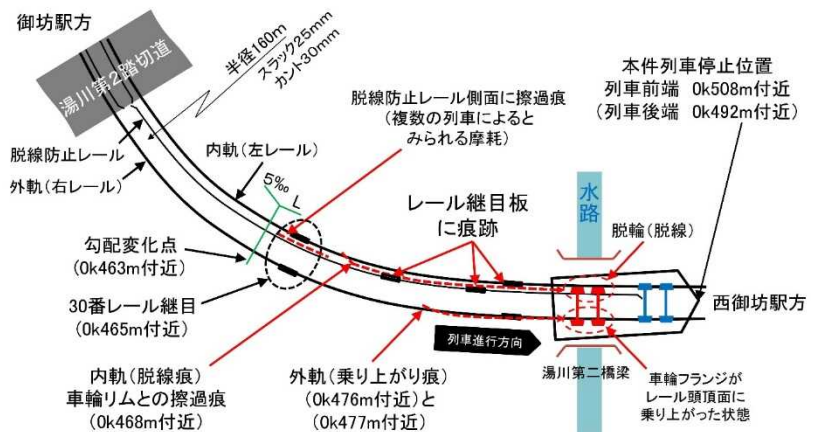
<脱線の状況>

降車して確認したところ、列車の後台車全軸が右側に脱線していた。

本事故は、列車が半径160mの左曲線を通過中に、軌間が大きく拡大したため、後台車第1軸及び第2軸の左車輪が左レール（内軌）の右側である軌間内に脱線したものと考えられる。

軌間が大きく拡大したことについては、同曲線中のまくらぎに連続して腐食や割れが発生しており、この影響で犬くぎによるレール締結力が低下していたことにより、列車の走行に伴い発生する横圧によるレールの小返りやレールの移動で、動的に拡大した可能性があると考えられる。
