～ 列車見張員が、列車と接触したことにより、同列車見張員が死亡 ～

鉄道事業者名：西日本旅客鉄道株式会社

事故種類：鉄道人身障害事故

山陽線 いとぎき 糸崎駅構内

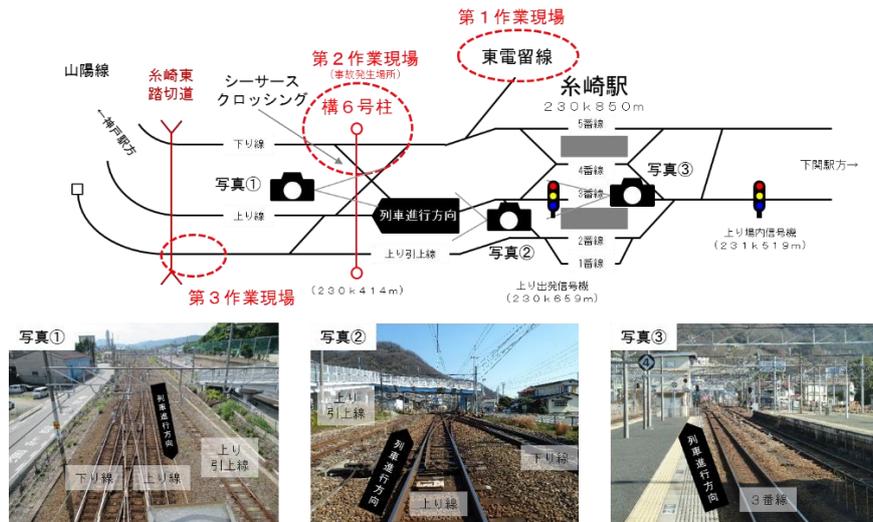
### <事故発生場所付近>

工事を行っていた作業員等5名と列車見張員は、日本貨物鉄道株式会社とすの鳥栖貨物ターミナル駅発大阪貨物ターミナル駅行き25両編成の上り高速貨第58列車が接近してきたため待避していた。同列車が待避箇所を通過する際に、工事指揮者が異音を認めたため確認したところ、列車見張員が線路上に倒れているのを発見した。

一方、同列車の運転士は、同駅を速度約68km/hで定刻（1時46分）に通過し、前方で作業をしている様子が見えたが、左右に振る白色灯を認めたため、待避が完了しているものと思い、運転を継続した。その後、尾道駅通過後、指令の指示により同列車を停止させた。

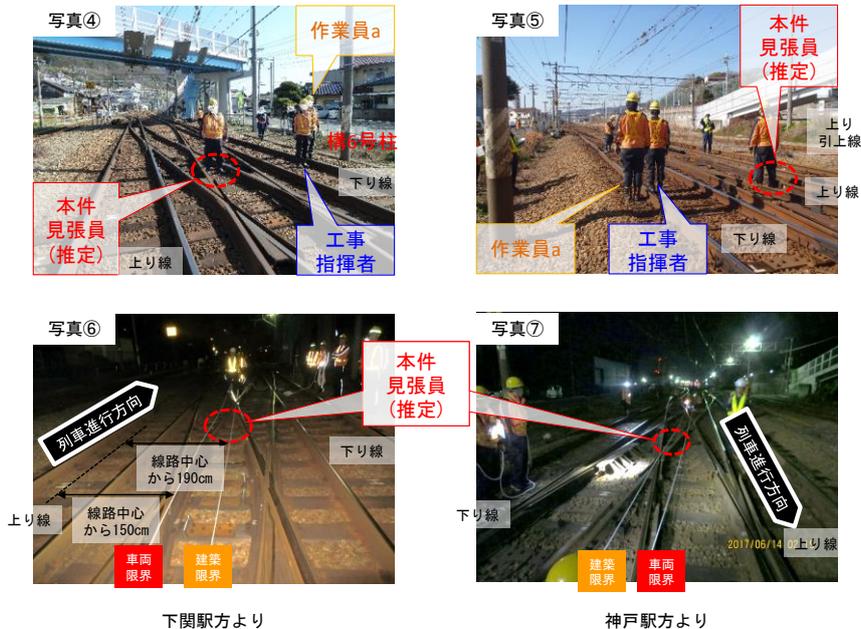
### <工事等従事者の立哨位置>

本事故は、がし 碍子取替工事に就いていた列車見張員が、線路閉鎖が行われていない隣接線路に近づき過ぎた位置で立哨していたため、進行してきた列車と接触したことにより発生したものと推定される。

列車見張員が隣接線路に近づき過ぎた位置で立哨していたことについては、同列車見張員は、自らの立哨位置が安全な場所であると思込んでいた可能性があると考えられる。このことについては、事故発生場所が分岐器上で、線形が複雑であったことが関与している可能性があると考えられるが、同列車見張員が死亡していることから、その理由を明らかにすることはできなかった。

- (1) 経験のある列車見張員であっても立哨位置を誤る可能性があることから、列車見張員に対して、作業現場における危険の存在を改めて認識させ、安全な場所を自ら確認して立哨することの重要性を継続して教育する必要がある。
- (2) 同社では、列車接近時に工事指揮者が列車見張員の待避完了や立哨位置を確認する規則等を定めていないが、工事等従事者の死傷事故防止等の安全確保は工事指揮者の責務であることから、工事指揮者に対して、作業現場全体の安全確保の重要性を再認識させる必要がある。  
列車見張員が作業グループと同一行動を取る場合は、工事指揮者は列車見張員に立哨位置を具体的に指示し、作業現場で工事等従事者が配置について、列車見張員が安全な場所で立哨していることを確認するとともに、線形が複雑な場所で立哨する場合は特段の注意を払うことが望まれる。さらに、列車見張員が立哨位置を誤ったときに、工事指揮者が列車見張員を安全な立哨位置に移動できるようにする観点から、列車接近時に列車見張員の安全が確保されているか、工事指揮者が列車見張員の立哨位置に注意を払うことが望まれる。
- (3) 線形が複雑な場所では安全な場所を誤る可能性も考えられることから、工事内容や作業現場周辺の線形を考慮した上で、可能な限り、安全ロープなどの線間防護柵等を活用することについて検討するなど、工事を行う当該線路と列車の走行する隣接線路との境界を明確化することが望まれる。
- (4) 事前の計画書において、駅構内平面図等に列車見張員の立哨位置を明記するなど、立哨位置を明確化することが望まれる。
