～ 列車が曲線を通過中に軌間が大きく拡大したため脱線した事故 ～

鉄道事業者名：熊本電気鉄道株式会社

事故種類：列車脱線事故

発生日時：平成29年2月22日 21時26分ごろ

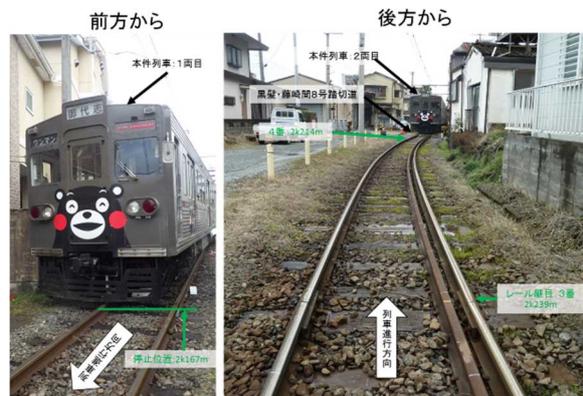
<脱線の状況>

藤崎宮前駅^{みよし}発御代志駅行き2両編成の下り第59列車の運転士は、藤崎宮前駅を出発した直後、黒髪・藤崎間8号踏切道付近を速度約20km/hで運転中に衝撃を感じ、非常ブレーキを使用して列車を停止させた。停止時点においては、1両目の前台車全軸が右へ脱線していた。また、本事故発生後の調査により、1両目の後台車全軸が一度右へ脱線した後、復線したことが分かった。

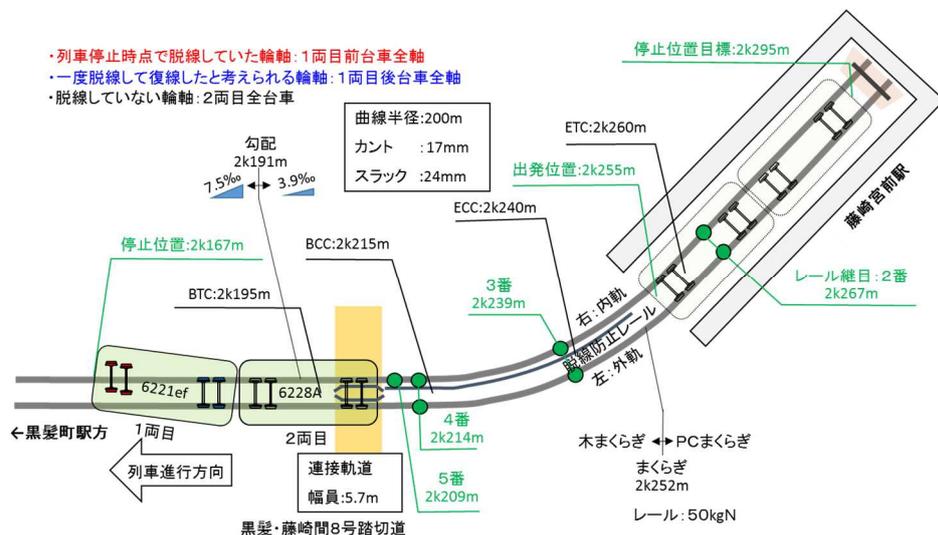
<脱線の状況>

- ・列車停止時点で脱線していた輪軸:1両目前台車全軸
- ・一度脱線して復線したと考えられる輪軸:1両目後台車全軸
- ・脱線していない輪軸:2両目全台車

- ・列車が半径200mの右曲線を通過中に、軌間が大きく拡大したため、1両目前台車第1軸及び後台車全軸の左車輪が軌間内に落下し、軌間を押し広げながら走行した後、後台車全軸については踏切ガードにより復線したものの、前台車第1軸は右に脱線し、続けて前台車第2軸も右に脱線したものと考えられる。
- ・軌間が大きく拡大したことについては、同曲線中でレール締結装置の不良が連続していたことにより、列車走行時の横圧によるレール小返り等で動的に拡大した可能性があると考えられる。
- ・なお、脱線に至る大きな軌間の拡大が発生したことについては、定期検査等で脱線の危険性がある連続したレール締結装置の不良や動的に軌間拡大が増大する危険性を十分に把握できず、それに応じた軌道整備が行われていなかったこと、曲線中のスラックが比較的大きかったことにより軌間内への脱線に対する余裕が少なくなっていたことが関与した可能性があると考えられる。

(1) 軌道整備の着実な実施

軌道部材の検査時や線路巡視時等において、まくらぎの腐食や犬くぎの浮き上がり等を確認し、状況に応じて犬くぎの打ち替えや増し打ち、まくらぎ交換又はゲージタイ（軌間保持金具）の設置等を実施する必要がある、それらを着実に実行できるように体制を整備しておくことが望ましい。

なお、これらについては、連続又はスラックの大きい急曲線で発生している場合は軌間内脱線に対する危険性が特に増加するため、優先して整備を行うよう配慮する必要がある。また、曲線部のまくらぎやレール締結装置の管理については、内軌側についても外軌側と同様に注意して管理する必要がある。

(2) まくらぎの材質の変更

軌間を保持するために、まくらぎについては、木まくらぎよりも耐久性、保守の容易性が優れているコンクリート製等のまくらぎに交換（数本に1本程度の割合で置き換える部分交換を含む。）していくことが望ましい。

(3) スラックの縮小についての検討

スラックについては、軌間内脱線への余裕を高めるため、軌道の改良等に合わせ、可能な範囲で縮小することが望ましい。
