～ 第4種踏切において、列車と原動機付自転車運転者との衝突により、同運転者が死亡 ～

鉄道事業者名：西日本旅客鉄道株式会社

事故種類：踏切障害事故

岩崎の一踏切道（第4種踏切道：遮断機及び警報機なし）

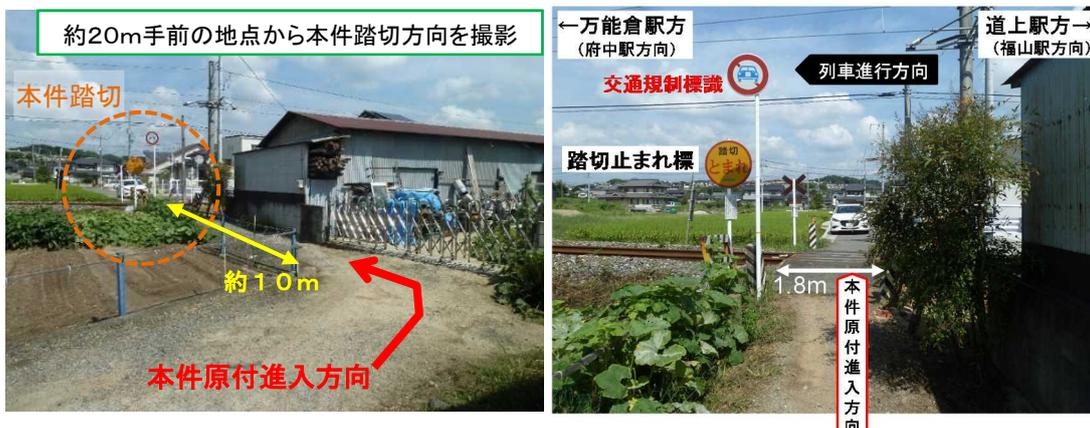
<本件原付進入側から見た本件踏切の状況>

- ・本事故は、踏切遮断機及び踏切警報機が設けられていない第4種踏切道である岩崎の一踏切道に列車が接近している状況において、原動機付自転車が同踏切道内に進入したため、列車と衝突したことにより発生したものと推定される。
- ・同原動機付自転車の運転者は、列車が接近している状況において、踏切道の直前で一時停止することなく、列車が接近している状況を十分に確認しないまま同踏切道内に進入したものと考えられるが、その理由については、同原動機付自転車の運転者が死亡しているため明らかにすることはできなかった。

- ・踏切遮断機及び踏切警報機が設けられていない第4種踏切道は、廃止又は踏切保安設備の整備を行うべきものである。本件踏切についても、廃止又は踏切保安設備の整備等の安全性向上策について協議を行い、地域住民等の理解・協力を得ながら、地域の交通安全計画等の趣旨に沿って具体的な取組を進めることが望ましい。
