～ 列車が曲線を通過中に軌間が大きく拡大したため、列車が脱線した事故 ～

鉄道事業者名：わたらせ渓谷鐵道株式会社

事故種類：列車脱線事故

発生日時：平成29年5月22日 14時59分ごろ

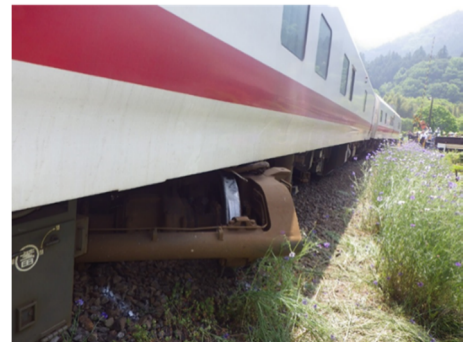
2両目前台車第1軸 左車輪

本事故は、列車（電気・軌道総合検測車）が半径160mの右曲線を通過中に、軌間が大きく拡大したため、2両目前台車第1軸の右車輪が軌間内に落下し、軌間を広げながら走行した後、左車輪のフランジが左レール（外軌）に乗り上がり、左に脱輪したことによるものと考えられる。

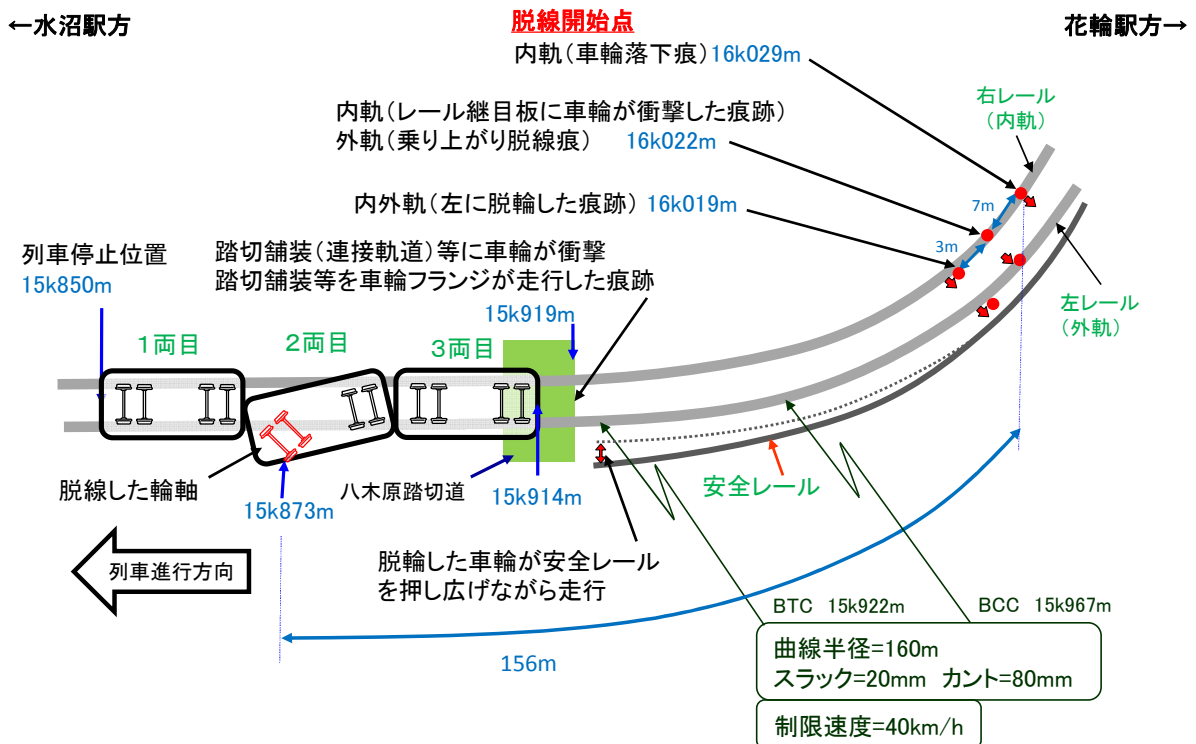
<脱線の状況>

停車後に確認したところ、2両目の前台車全軸が左へ脱線していた。

軌間が大きく拡大したことについては、同曲線中で、まくらぎやレール締結装置の不良が連続していたことにより、列車走行時の横圧によるレール小返り等で軌間が拡大したことによるものと考えられる。

なお、脱線に至るような大きな軌間の拡大が発生したことについては、定期検査等でまくらぎ及びレール締結装置の連続した不良による軌間変位の拡大に対する危険性を十分に把握できず、それに応じた軌道整備が行われていなかったこと、また、本事故発生直前に軌道検測車で測定された軌間変位が著大であったにもかかわらず、適切な運転規制や軌道整備が行われなかったことが関与した可能性があると考えられる。

まくらぎ検査時や線路の巡視時等において、まくらぎの腐食や犬くぎ浮き等を確認し、状況に応じて犬くぎの打ち換えや増し打ち、まくらぎ交換、ゲージタイ（軌間保持金具）の設置等を実施する必要がある、それらを着実に実行できるように管理体制を整備しておくことが望ましい。

なお、まくらぎの腐食や犬くぎ浮き等が、連続的に発生している場合やスラックの大きい急曲線で発生している場合は、軌間内脱線に対する危険性が特に増加するため、優先して整備を行うよう配慮する必要がある。

まくらぎは、木まくらぎよりも耐久性、保守の容易性が優れているコンクリート製等のまくらぎに交換（数本に1本の割合で置き換える部分交換を含む。）していくことが望ましい。

軌道変位の整備基準値は、超過した場合の整備期限等を定め、着実に軌道整備を行うことが望ましい。また、軌道検測により軌道変位の著大値が認められた場合の運転規制や軌道整備等に関する取扱いを定め、確実に履行することが望ましい。
