発生日時：平成29年2月23日 午前3時59分頃  
場 所：室蘭線 北入江信号場構内（洞爺駅～有珠駅間）

## 【概 要】

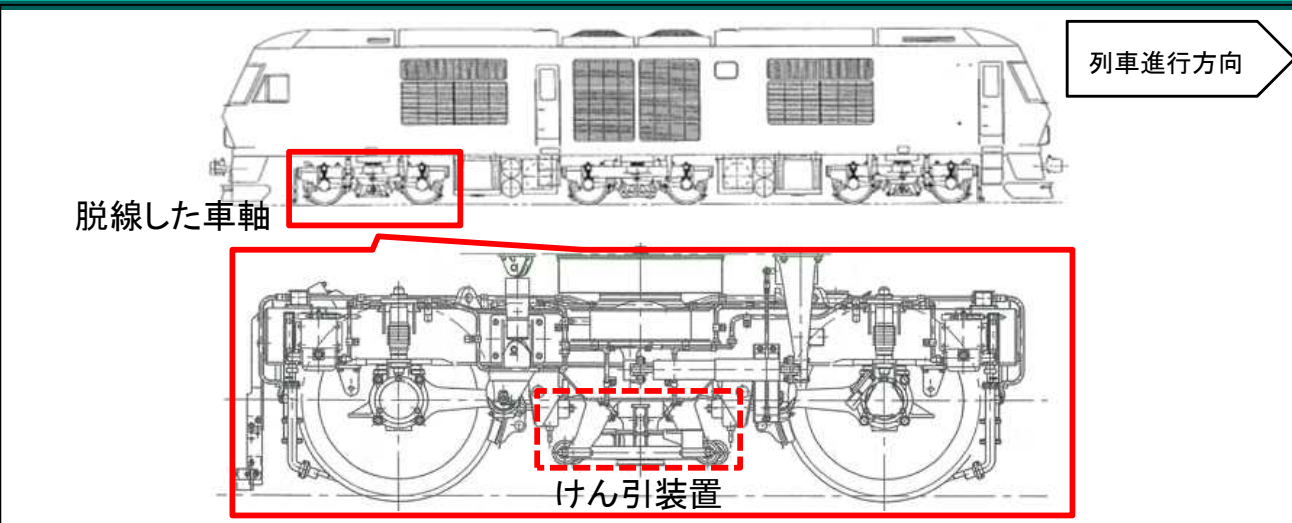
- 本事故は、後台車の中心ピンとけん引装置を締結する取付ボルト2本が走行中に脱落してけん引装置が垂下したため、けん引装置が分岐器のレールに衝撃して脱線したことによるものと考えられる。
- けん引装置の取付ボルトが脱落したことについては、重要部検査での車体と台車の結合作業において、取付ボルトを所定のトルク値で締め付けずに仮締め状態で作業を終了し、その後の走行による振動等によりボルトの緩みが進行したことによる可能性があると考えられる。
- 取付ボルトを所定のトルク値で締め付けずに作業を終了したことについては、作業者の役割分担や作業手順が明確でない状況で作業が行われたこと等により、トルクレンチによるボルト締め付け作業及び締結状態の確認が行われなかった可能性があると考えられる。
- また、目視での緩みの検出を容易にする合いマーク等の方策はとられていなかったこと、及びボルトに荷重が作用しており緩みによる打音の変化が捉えにくい箇所であったことが関与して、仕業検査及び交番検査において、ボルトの緩みを検出できなかった可能性があると考えられる。

けん引装置の取付位置

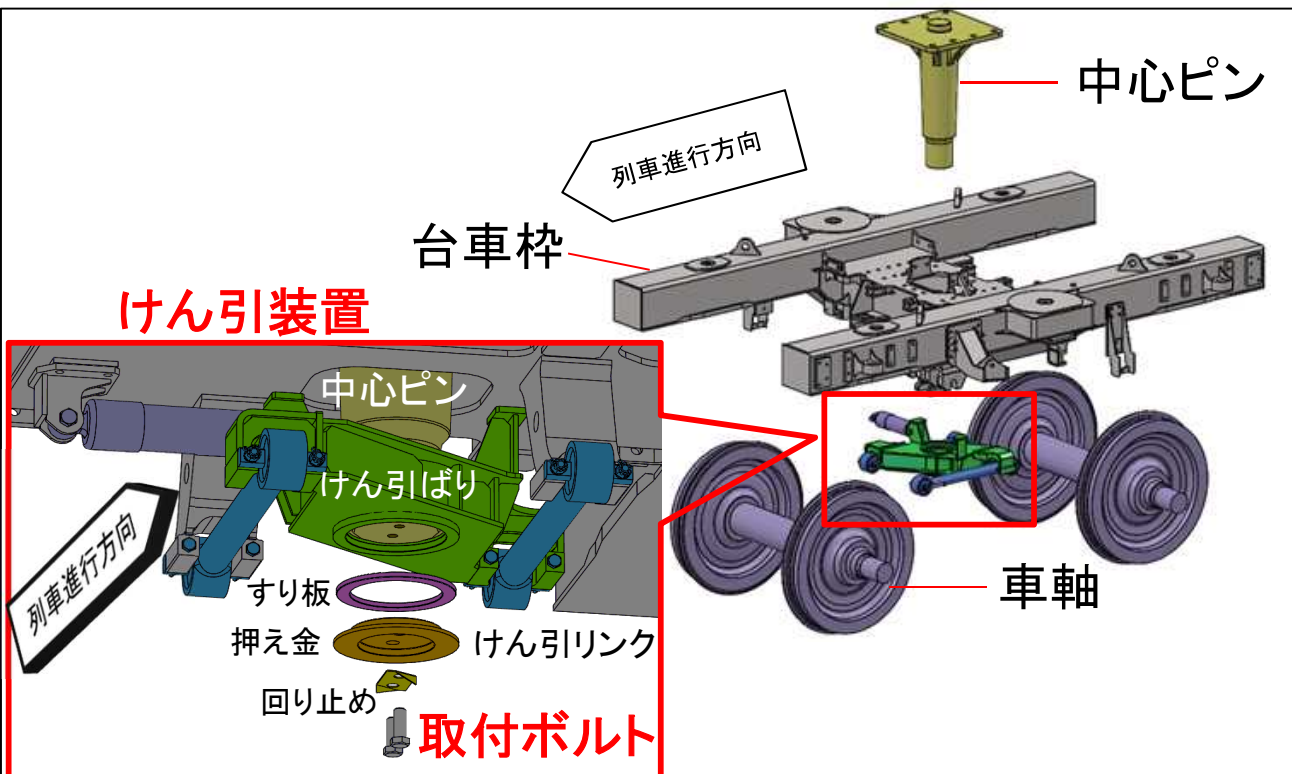
けん引装置の取付イメージ

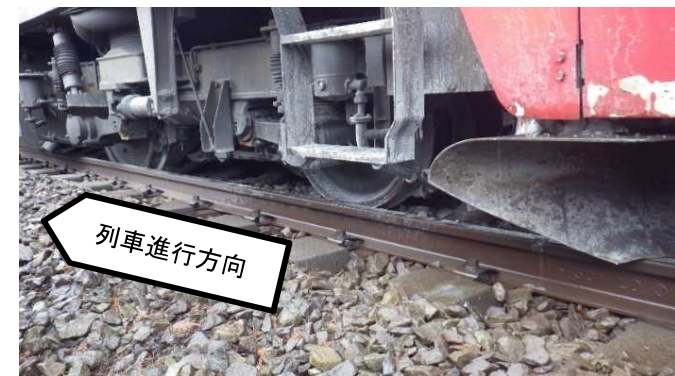
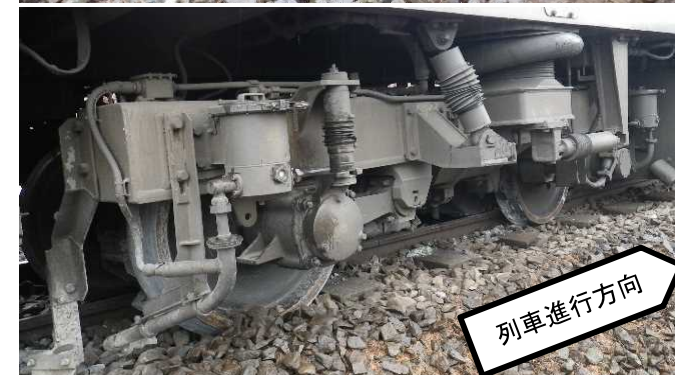
- 隅田川駅発札幌貨物ターミナル駅行の貨物列車(19両編成)は、運転士が走行中に異常な振動を感じたため列車を停止させたところ、1両目の機関車の後台車(第5軸及び第6軸)が脱線していた。
- 運転士1名のみが乗車。負傷者なし。

第5軸及び第6軸の脱線状況

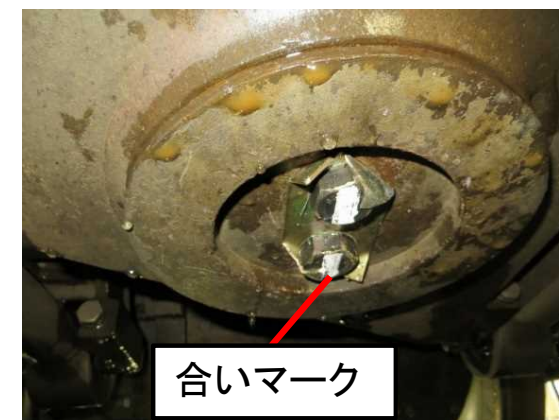
事故後に講じられた合いマーク

- 以下の点を考慮したマニュアルの作成等を行い、作業手順を確立することが必要。
  - ・ボルト締め付け作業及び締結状態の確認について、作業者及び確認者を明確にし、締め付けトルク値及び確認結果を記録すること
  - ・目視検査での緩みの検出を容易にするため、合いマーク等の方策を講じること
- 過去に発生した類似事象に関する対策が、作業現場に定着していることを確認する仕組みを確立することが必要。
- ボルト頭部を針金で緊縛するなど、緩み抑止・検出率向上の両面から、対象箇所に適した有効性の高い対策を検討することが望ましい。
- 取付ボルトが脱落した際のけん引装置の垂下量を抑制して脱線を防止するストッパーの採用について、検討を進めることが望ましい。
