～ ブレーキ時機を誤って車止めに衝突して脱線したが、
列車防護等の措置が講じられなかった事故 ～

鉄道事業者名：九州旅客鉄道株式会社
 事故種類：鉄道物損事故
 発生日時：平成29年9月18日 5時18分ごろ
 発生場所：福岡県のおがた直方市
ちくほう筑豊線 直方駅構内

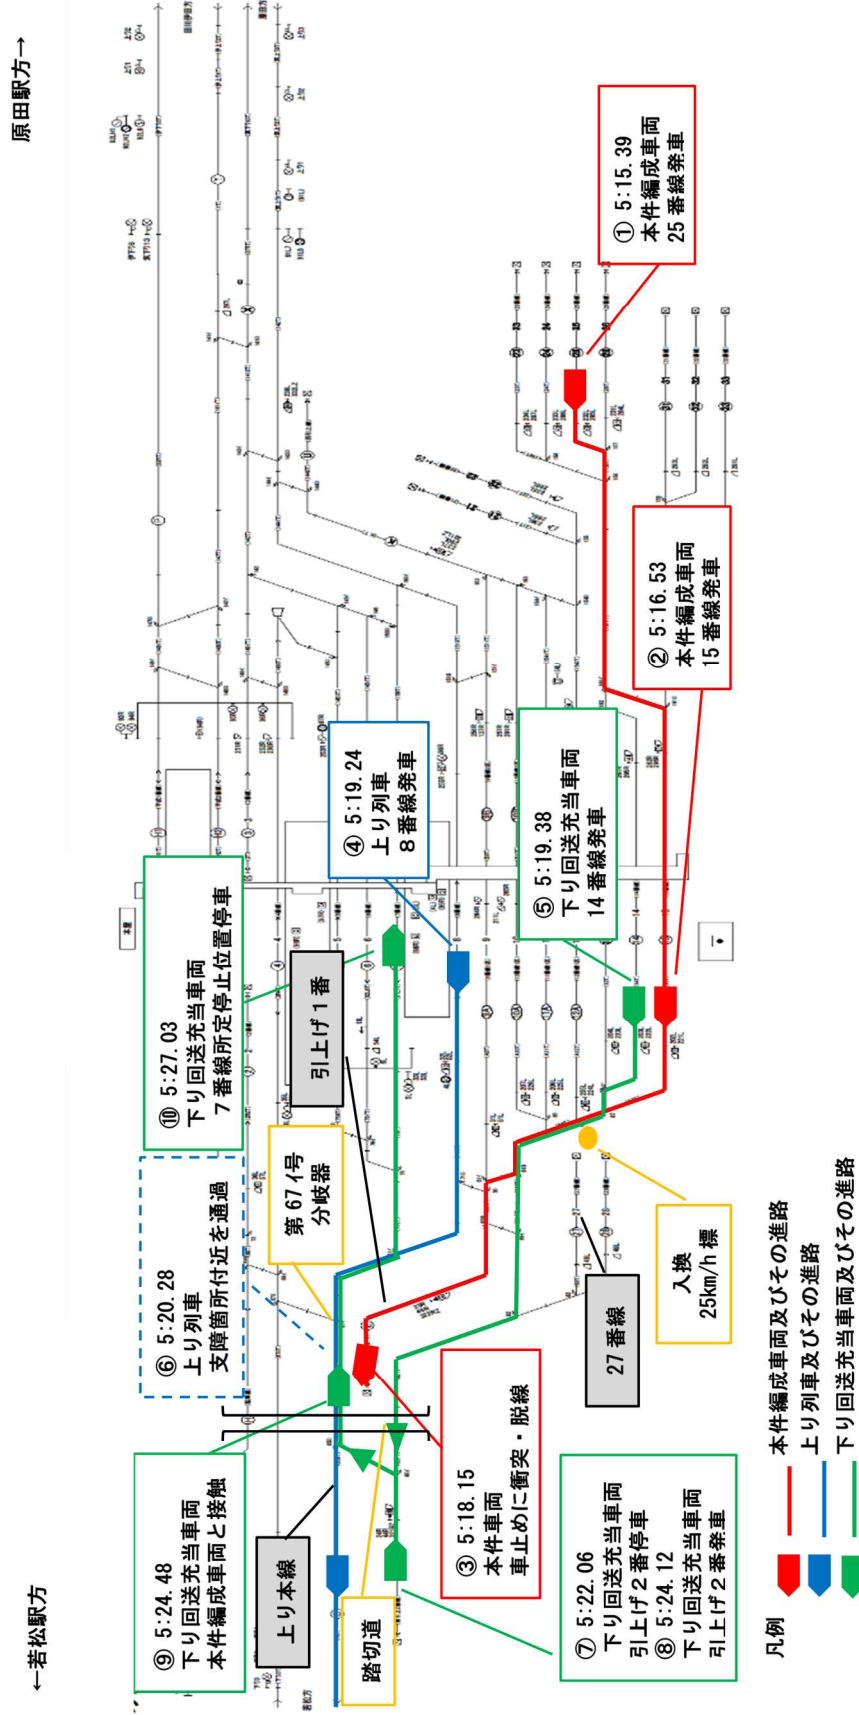
＜事故発生時の経過＞

直方駅発若松駅行き2両編成の上り電第6620M列車充当車両（上り電第6620M列車として運転する予定の入換車両）の運転士は、直方駅構内の25番線から15番線を経由し、東引上げ1番線に至るルートで入換えを開始した。その後、同車両は東引上げ1番線の線路終端部に設置された車止めに衝突してこれを破損し、更にその衝撃により先頭車両の前台車全2軸が右側に脱線して、上り本線を支障した。

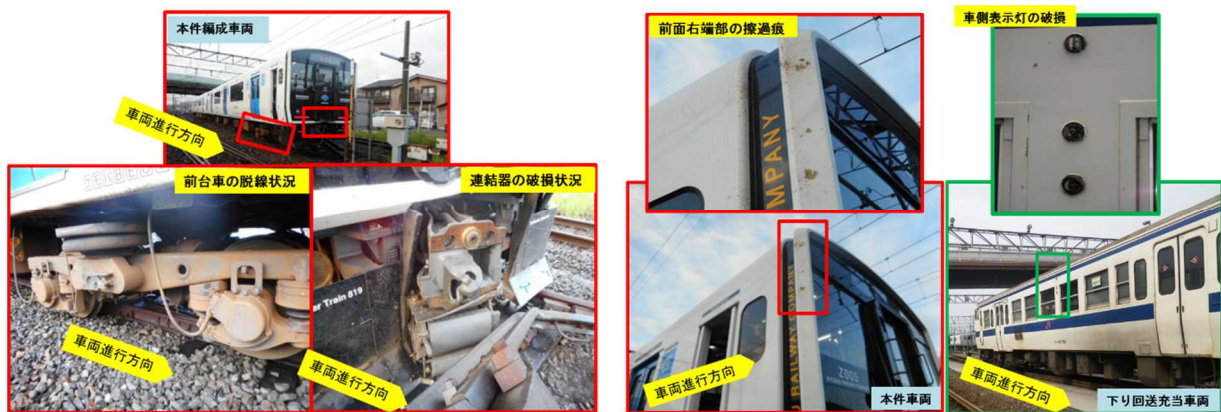
< 鉄道車両の損傷 >

また、上り本線の支障に伴う列車防護等の措置が講じられず、当該支障箇所を上り電第6520H列車（3両編成）及び下り回送気第1533D列車充当車両（下り回送気第1533D列車として運転する予定の入換車両、4両編成）が通過しており、下り回送気第1533D列車充当車両の車側表示灯が上り電第6620M列車充当車両の前面右端部と接触し、双方の車両に損傷が生じた。

- ・ 車両を入換え運転中の運転士がブレーキ操作時機を誤ったため、同車両が線路終端部に設置された車止めに衝突したこと、及びその衝撃によって脱線して上り本線を支障した同車両に、上り本線を通過した車両が接触したことにより、鉄道施設及び車両に物損が生じたものと推定される。
- ・ 運転士がブレーキ操作時機を誤ったことについては、入換え運転中に自らの進路の安全確認に集中せず、他の車両の入換えルートを一時的に自らの進路と錯誤したことが関与した可能性があると考えられる。
- ・ 脱線した車両と上り本線を通過した車両が接触したことについては、脱線の発生後、直ちに列車防護措置が講じられなかったことが関与したものと考えられる。
- ・ 脱線の発生後、脱線した車両が上り本線を支障しているにもかかわらず、直ちに列車防護措置が講じられなかったことについては、運転士が、脱線の実態は認識したものの大きく逸脱はしておらず、隣接する上り本線を支障するような状況には至っていないものと考えていたことによる可能性があると考えられる。

- (1) 特に構内配線が複雑になる車両基地内においては、自らの進路の安全確認に集中すべきであることを改めて運転士に徹底することが必要である。
- (2) 本線に隣接する側線の線路終端部には、終端部までに車両を自動的に停止させる終端防護用設備の設置を検討することが望ましい。
- (3) 本事故のように本線に隣接する側線での入換え運転中に、車両の脱線が発生した場合には、事故等発生時の処置に関する各規定に基づき、躊躇することなく、列車防護措置を講じなければならないことを運転士に徹底することが必要である。
