～ ポイント融雪器の点火作業中の作業者が列車と接触し、死亡した事故 ～

鉄道事業者名：日本貨物鉄道株式会社

事故種類：鉄道人身障害事故

発生日時：平成29年12月16日 18時37分ごろ

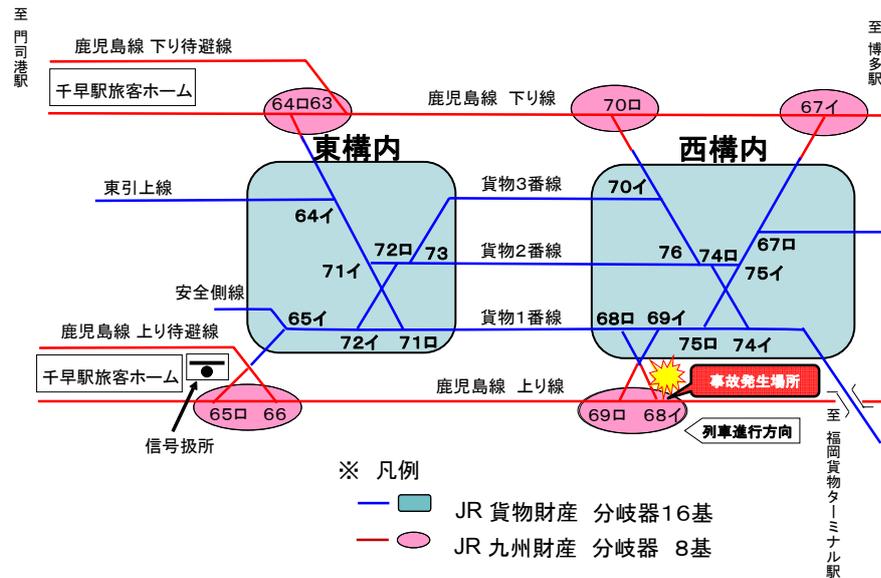
< 構内略図 >

本事故は、ポイント融雪器への点火作業において、信号担当者と操車担当者が見張りを立てずにそれぞれ単独で作業を行っていた際、列車が鹿兒島線上り線を走行中に同信号担当者が同線に立ち入っていたため、発生したものと推定される。

点火作業において見張りを立てずに単独で作業を行っていたことについては、作業に従事する社員に対する安全教育が十分でなく、見張り業務の重要性に対する認識が低下していたことによるものと考えられる。

同信号担当者が鹿兒島線上り線に立ち入っていた理由については、同信号担当者が死亡していることから、明らかにすることができなかった。

- (1) 実施頻度が低いポイント融雪器を取り扱う作業についても役割分担を明確に定めるとともに、構内作業における基本動作の励行について作業者に安全教育を行い、見張員の重要性を認識させ、見張員は見張り業務に専念するよう徹底すること。
- (2) 事故発生場所は、貨物線が鹿兒島線上り線に隣接し、JR九州が管理する分岐器もあり、管理範囲の見分けがつきにくいところである。このため、JR貨物とJR九州の管理範囲を視覚的に見分けられるようにするための措置を講じることが望ましい。
