～ 列車が曲線上にある踏切を通過中、圧雪に乗り上げて脱線した事故 ～

鉄道事業者名：北海道旅客鉄道株式会社

事故種類：列車脱線事故

発生日時：平成29年12月6日 5時31分ごろ

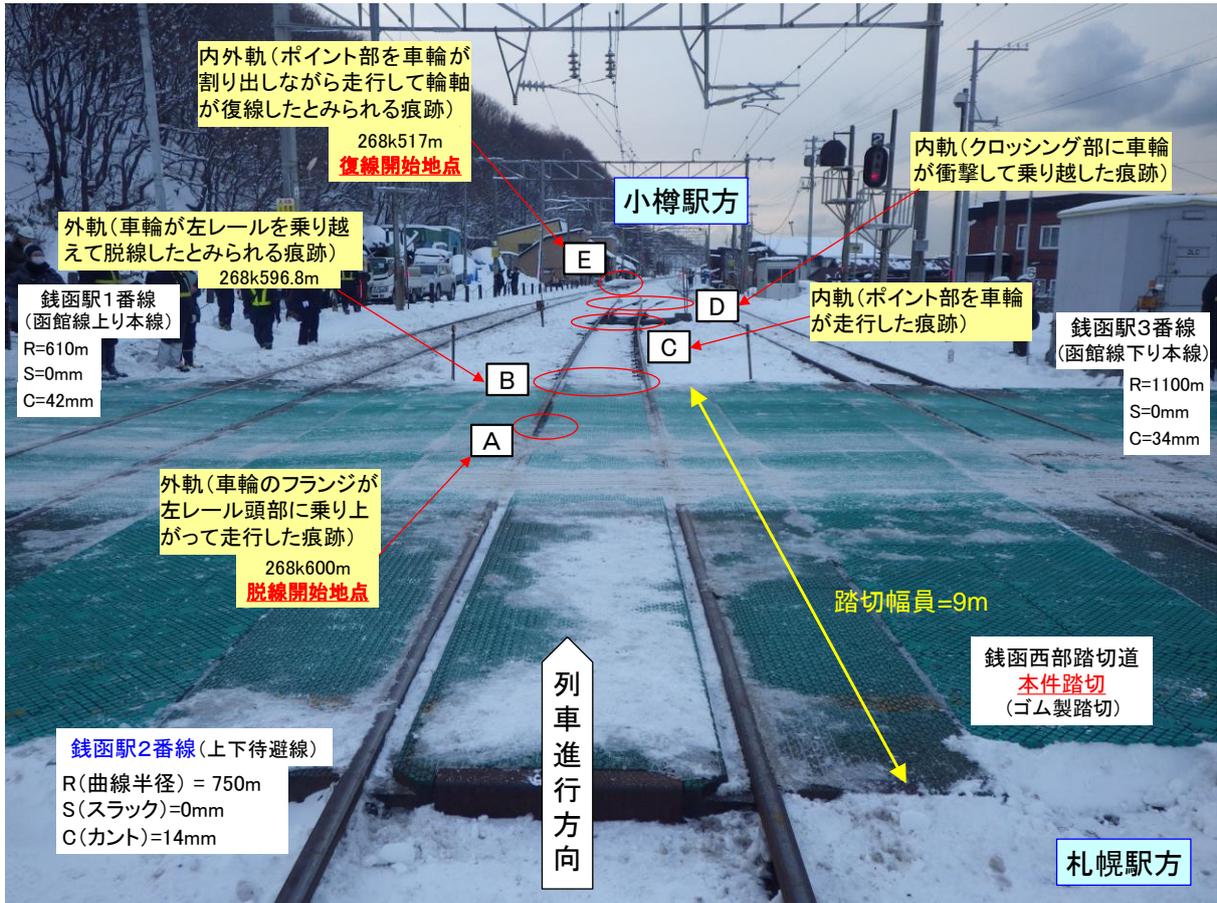
< 事故現場付近の状況 >

車両点検後、運転を再開したが、異常を示す表示が繰り返されたことから、列車は前途運休となり、札幌運転所に回送された。札幌運転所での車両調査により、列車の1両目前台車第1軸の車輪に脱線して走行した痕跡が発見されたため、同駅構内を調査した結果、銭函西部踏切道内において列車が脱線した痕跡が発見され、その地点から約83m小樽駅方にある11号分岐器において復線した痕跡が発見された。

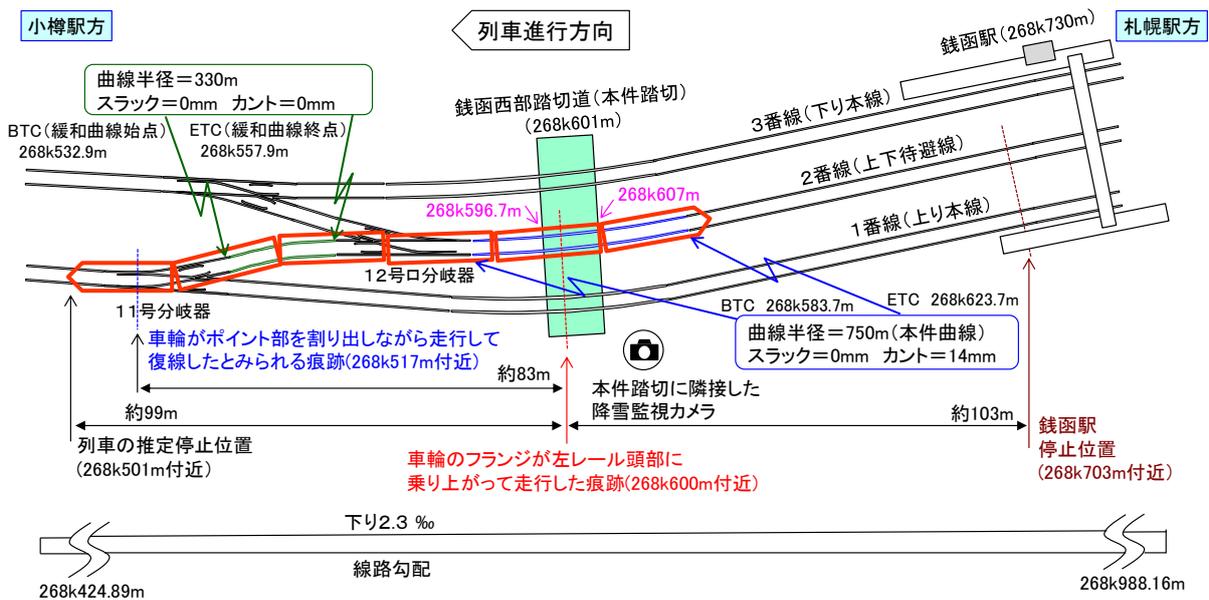
< 脱線の状況 >

- ・本事故は、列車が運転頻度の低い上下待避線の右曲線内にある駅構内の踏切道を通過中に、1両目前台車第1軸の左車輪が左レール（外軌）に乗り上がり、左に脱線したことによるものと考えられる。
- ・脱線したことについては、同踏切道のレール上やフランジウェイに存在した圧雪に車輪のフランジが乗り上がったことによる可能性があると考えられる。
- ・圧雪が存在したことについては、0℃前後の気温が続く状況において事故前日に多くの雪が降ったこと及び1本前の列車との長い運行間隔の間に同踏切道を通過する自動車によって雪が踏み固められ続けたことによる可能性があると考えられる。また、列車通過までに除雪が行われなかったため、レール上やフランジウェイに形成された圧雪が除去されずに残った可能性があると考えられる。
- ・除雪が行われなかったことについては、冬期除雪体制を整備する期間の前であったこと、目視等による簡易な踏切道の状況確認であったこと及び現地確認や除雪の判断において運行間隔を十分に考慮していなかったことが関与した可能性があると考えられる。

降雪量の多い日、夜間における強い寒気の通過及びこれらに類する注意を要する気象状況等が予想される場合は、冬期除雪体制の計画期間以外においても、臨機応変に除雪人員の増強を図ることが望ましい。また、降積雪の状況に応じて、現地確認による圧雪状態の把握及び列車の運行間隔、自動車交通量等の踏切道の環境を考慮して除雪の対象箇所を適切に設定する等、踏切除雪の更なる充実を図ることが望ましい。

本件踏切は従前より冬期除雪体制における要注意箇所として指定されていたが、他の踏切道に対しても除雪に関する要注意箇所の抽出及び具体的な対応策について検討することが望ましい。

なお、これらの検討においては、長時間列車が通らない線路の踏切道、自動車交通量の多い踏切道等、各踏切道の環境を考慮した除雪の適切な実施に向け、各踏切道の設備等に即したものとなるように配慮する必要がある。
