～ 貨車の台車側ばりが冰雪に押し上げられたこと等により列車が脱線した事故 ～

鉄道事業者名：日本貨物鉄道株式会社

事故種類：列車脱線事故

発生日時：平成30年2月24日 2時09分ごろ

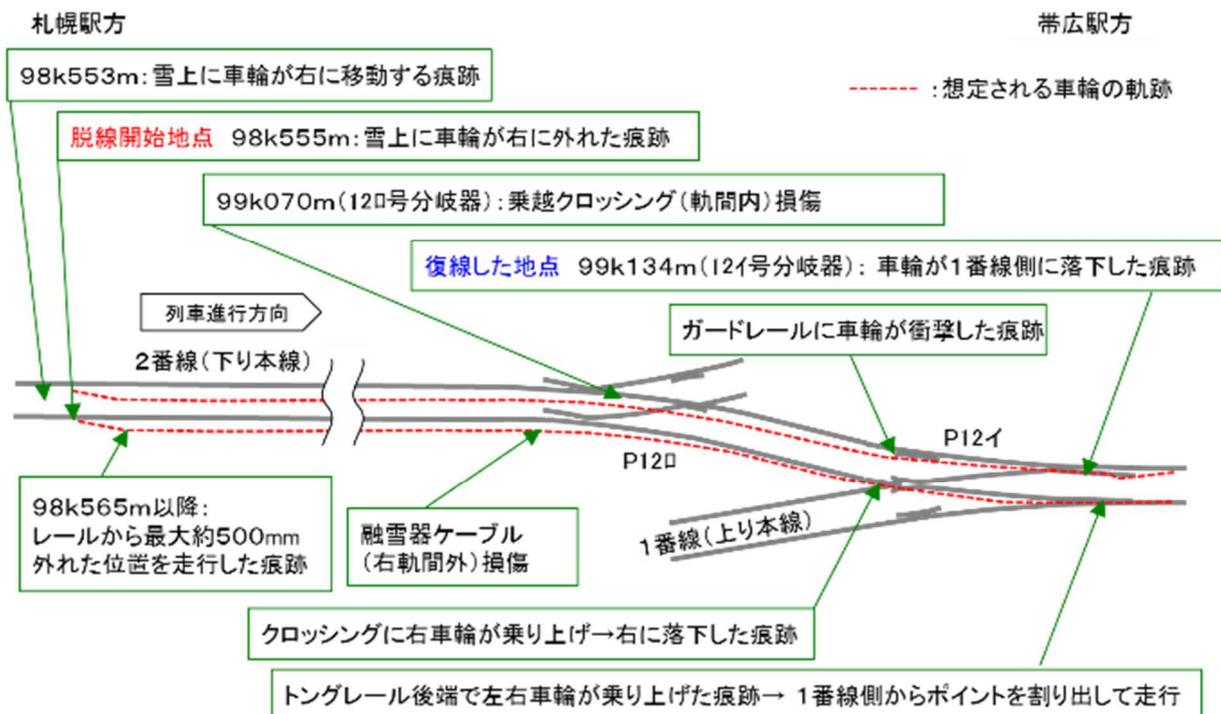
## <脱線の状況>

本事故は、列車が駅構内の直線区間を通過中、線路上に多くの氷雪が堆積していた箇所において、3両目前台車第1軸の右車輪のフランジが右レールを乗り越えて脱線したことにより発生し、その後、脱線した状態で通過した分岐器内で復線したものと考えられる。

列車の3両目前台車第1軸が脱線したことについては、3両目前台車の側ばりが線路に堆積していた氷雪により押し上げられた状態になるとともに、フランジウェー付近にあった硬い氷雪により車輪フランジが持ち上がったことによる可能性があると考えられる。

脱線の発生箇所付近の線路上に多くの氷雪が堆積していたことについては、本事故発生の前日の降雪量及び積雪量が多かったこと、及び本事故発生の6日前以降に現場付近の線路の除雪が行われていなかったことが関与した可能性があると考えられる。

よって、線路の除雪については、降雪及び積雪、現場の堆積雪等の状況を考慮して、適切な時機、範囲及び方法を判断し、実施することが必要であり、機械除雪の頻度を極力増やすこと、機械除雪の補完として行う人力除雪は、ホーム下に限らず列車運行の安全上必要な箇所を判断のうえ実施すること等が同種事故の再発防止策として有効であると考えられる。

なお、除雪にあたっては、本事故の原因となった貨車の側ばり位置を考慮し、貨物列車が走行する線区において、軌間外側にレール面より高く形成された氷雪に特に注意する必要がある。
