西日本旅客鉄道株式会社 福塩線 踏切障害事故 (平成30年9月27日発生)

鉄道事故調査報告書 説明資料

運輸安全委員会
令和元年7月

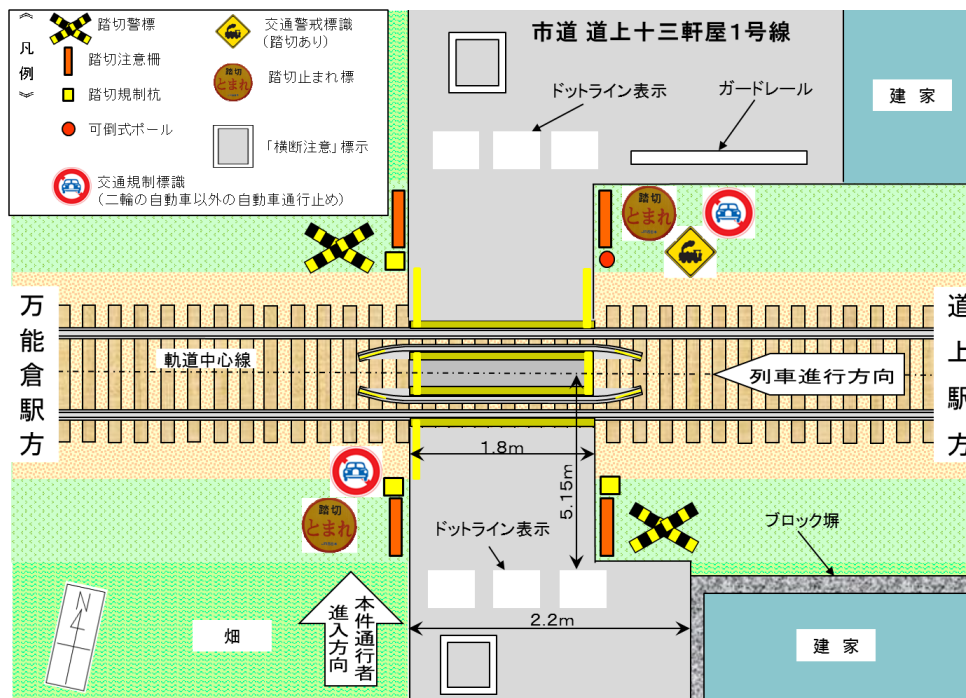
本件踏切の状況

- ① 踏切長 6.0m
- ② 踏切幅員 1.8m
- ③ 踏切交角 90°
- ④ 道路勾配 列車の左側 5/100(線路に向かって上り)
列車の右側 4/100(線路に向かって上り)
- ⑤ 踏切見通距離
列車(道上駅方)から踏切 376m
本件通行者から踏切 50m
- ⑥ 列車見通距離
本件通行者進入側から列車(道上駅方) 325m

- ⑦ 踏切道の舗装 アスファルト舗装
- ⑧ 道路交通量 二輪車 5台/日
自転車を含む軽車両 37台/日
歩行者 28人/日
- ⑨ 交通規制 二輪の自動車以外の自動車通行止め
- ⑩ 鉄道交通量 62本/日
- ⑪ 事故履歴 1件

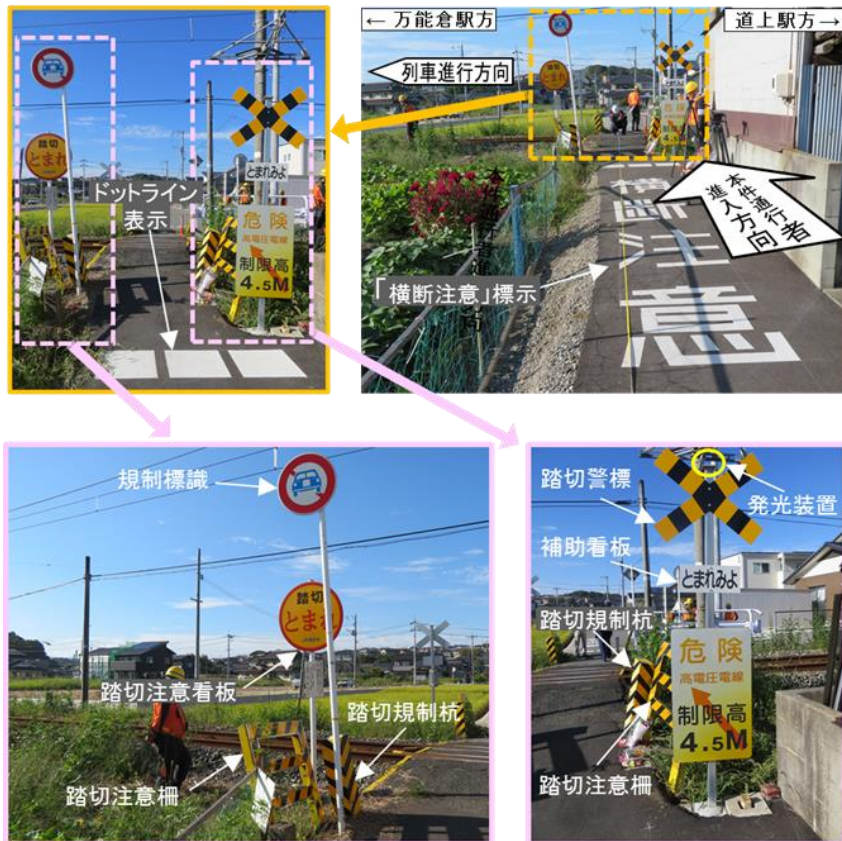
通行者進入側から見た本件踏切の状況

- ・ 道上駅方、万能倉駅方とも踏切注意柵及び踏切規制杭が設置されていた。
- ・ 道上駅方に、踏切警標及び「とまれみよ」と表記された補助看板が設置され、万能倉駅方には、二輪の自動車以外の自動車の通行止めを示す交通規制標識及び踏切通行者に対して踏切手前での一時停止を促すための「踏切 とまれ」と表記された踏切注意看板が設置されていた。
- ・ 踏切内はアスファルトで舗装されており、本件通行者進入側から見て本件踏切手前の道路の路面には、停止位置の目安となるドットライン表示と「横断注意」と書かれた道路標示が設けられていた。

前回(平成29年)発生した事故後、踏切警標の取替え、踏切注意柵への色彩板貼付け、道路標示等が実施されていたことから、通行者が本件踏切の存在に気付きやすいよう整備されていたものと考えられる。

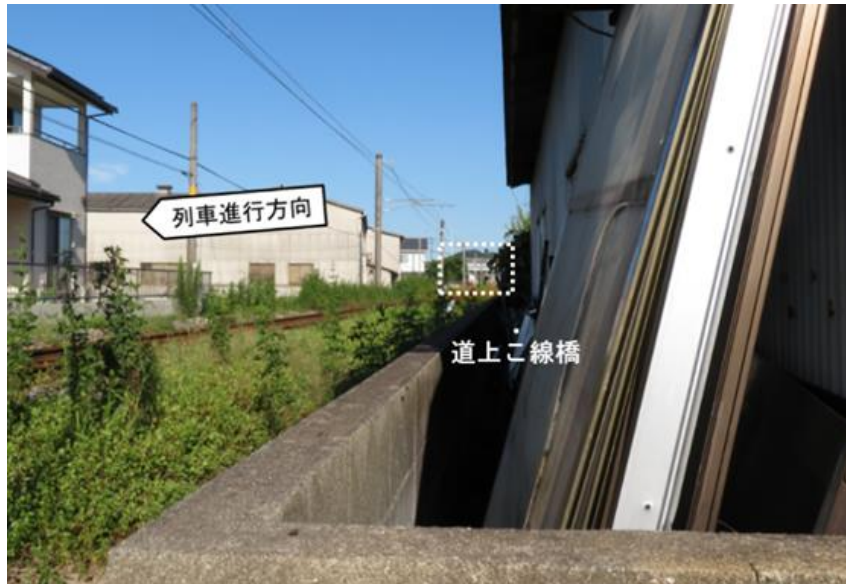
通行者進入側ドットライン表示の位置の
目線高さ1.0mから道上駅方の見通し状況

- ・ ドットライン表示の位置(軌道中心から約5.15m離れた位置)の目線高さ1.0mで道上駅方の列車見通し状況を確認したところ、約240m離れた道上こ線橋付近まで視認できた。
- ・ ドットライン表示に自転車の前端を合わせて停めたとした場合、沿線の建物外壁によって見通しは遮られ、下り列車は踏切通過の直前(約1秒前)まで視認できなかった。
- ・ 本件踏切から道上駅方へ約50mにわたり、線路の両側に防草土が施工され、一部草が生育した箇所が認められたが、列車の見通しを妨げる高さまでに至っていなかった。

通行者進入側のドットライン表示上から道上駅方は防草土が施工され、240m以上先まで見通すことができ、下り列車の見通し距離は確保されていたものと考えられる。

ただし、ドットライン表示に自転車の前端を合わせて停止した場合、サドルの位置からの下り列車の見通しは沿線の建物外壁によって遮られることは、自転車で本件踏切を安全に通行するうえにおいては注意を要する点であると考えられる。

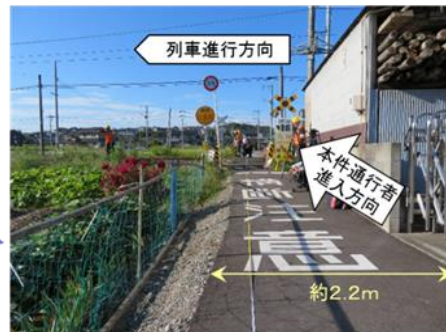
[c] 本件踏切から約16mの地点から見た本件踏切

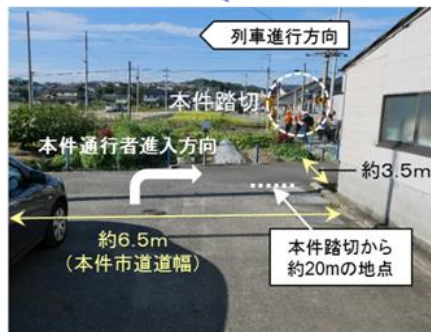
[a] 本件市道の本件通行者進入側から見たクランク右折箇所の見通し

踏切手前約20mの位置までは幅員6.5mの比較的広い道路

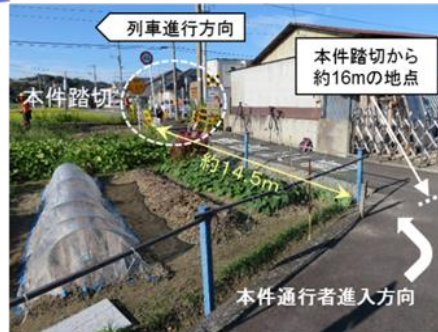
[b] クランク右折箇所（本件踏切から約20mの地点）から見た左折箇所の見通し

幅員2.2mの狭い道路となるが、二輪以外の自動車は通行できない道路となるため、速度を落とさずに走行しても事故の危険性を感じることが少なかった可能性あり

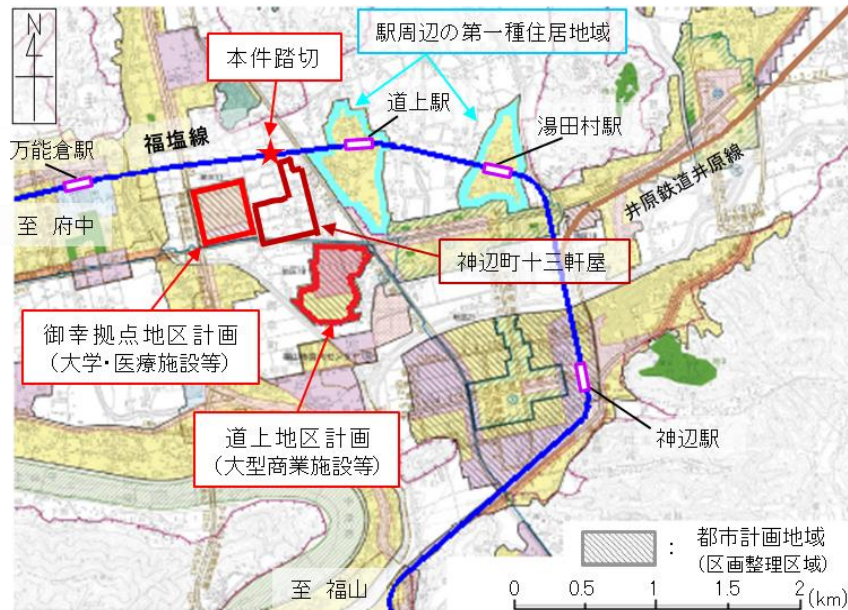
本件踏切の周辺環境

- ・ 本件踏切から南南東約0.7kmの地域には大型ショッピングモールなどの商業集積を図る地区が、南西約0.3kmの地域には大学や総合病院などの教育・医療拠点地区とがある。
- ・ 本件踏切付近は市街化調整区域にあるが、手続きに基づく宅地化は可能であり、宅地化が進んでいる。本件踏切が所在する福山市神辺町の人口は平成18年(41,430人)から平成30年までに3,000人強増加している。
- ・ 本件通行者の通っていた小学校の全校児童数は、ここ5年間で100名強増加している。

本件踏切の周辺地域は、土地区画整理事業や宅地化の進展等により、人口増加が進んでいる。本件通行者が通っていた小学校の児童数も年々増加している。

人口増加が進んでいる地域や開発計画等により将来的な人口増加が見込まれる地域にある第4種踏切道は、一般的に踏切通行者も増加する可能性が高く、優先的に第4種踏切道の解消(第1種化や統廃合等による廃止)を図ることが必要であると考えられる。
