～第4種踏切道において発生した、列車と原動機付自転車との衝突による死亡事故～

鉄道事業者名：四国旅客鉄道株式会社

事故種類：踏切障害事故

中土踏切道（第4種踏切道：踏切遮断機及び踏切警報機なし）

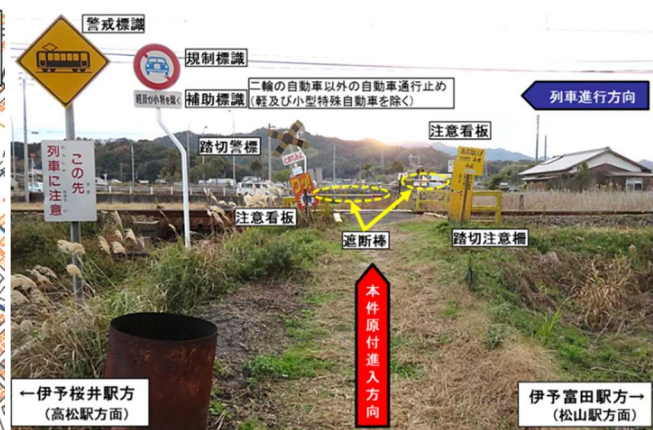
<原付進入側から見た中土踏切道の状況>

本事故は、踏切遮断機及び踏切警報機が設けられていない第4種踏切道である中土踏切道に列車が接近している状況において、原動機付自転車が同踏切道に進入したため、列車と衝突したことにより発生したものと推定される。

踏切遮断機及び踏切警報機が設けられていない第4種踏切道は、廃止又は踏切保安設備を整備すべきものである。

鉄道事業者、道路管理者及び地域住民等の関係者は、中土踏切道において繰り返し死亡事故が発生していることを重く受け止め、同踏切道の廃止又は踏切保安設備の整備に向けた協議を進め、早期に方針を定めて具体的な取組を進めることが必要である。
