～第4種踏切において発生した、列車と歩行者との衝突による死亡事故～

鉄道事業者名：秩父鉄道株式会社

事故種類：踏切障害事故

羽生No. 22踏切道（第4種踏切道：遮断機及び警報機なし）

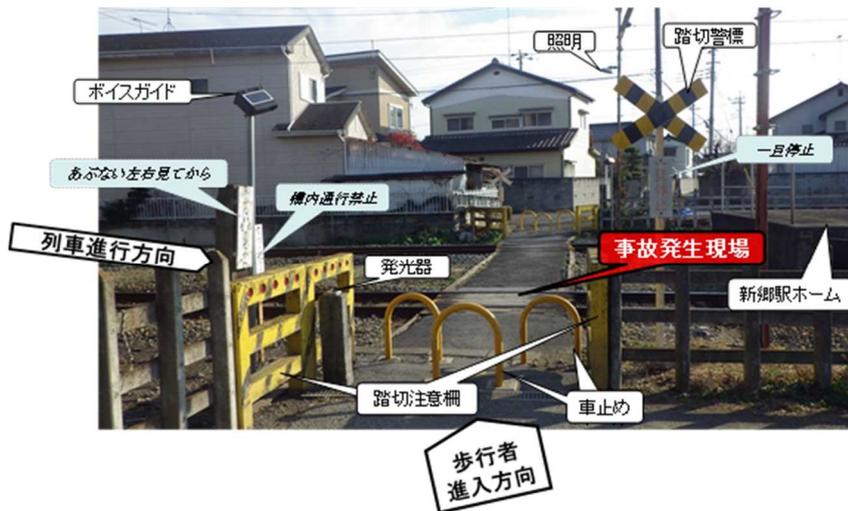
<羽生No. 22踏切道の状況（歩行者進入側から撮影）>

- ・踏切遮断機及び踏切警報機が設けられていない第4種踏切道は、廃止又は踏切保安設備を整備すべきものである。
- ・羽生 No. 2 2踏切道は、上下線の2本の線路を横断しており、踏切長が19.0mと長いこと、小学校の通学路に指定されていること、及び秩父鉄道株式会社のヒヤリハット報告において歩行者の直前横断が報告されていることから、本事故の発生も踏まえ、事故の再発防止を図る観点から、秩父鉄道株式会社、羽生市、地域住民等の関係者は、同踏切の廃止又は踏切保安設備の整備に向けた協議を進め、早期に方針を定めて、具体的な取組を実施することが必要である。
- ・羽生 No. 2 2踏切道が通学路に指定されていることについては、新たな事故の発生に対する危険要因の一つと考えられる。子供は知的能力、運動能力の発達過程にあり、踏切における危険予測が難しい場合があると考えられることから、第4種踏切道を通学路に指定することは可能な限り避けるべきである。
- ・羽生 No. 2 2踏切道に隣接する第1種踏切道は、歩道がないことや交通量が多いこと等の理由から交通事故の危険性が高いと判断されている状況にある。このため、羽生 No. 2 2踏切道に関する協議の長期化が見込まれる場合や、羽生 No. 2 2踏切道を廃止する方針とした場合には、隣接する第1種踏切道及びその接続道路における歩道の整備等も含め、通学路の安全を確保する観点から、秩父鉄道株式会社及び関係する踏切に係る道路管理者（埼玉県、羽生市）等の関係者は、周辺の交通環境の改善について検討を行い、対策を講じることが必要であると考えられる。

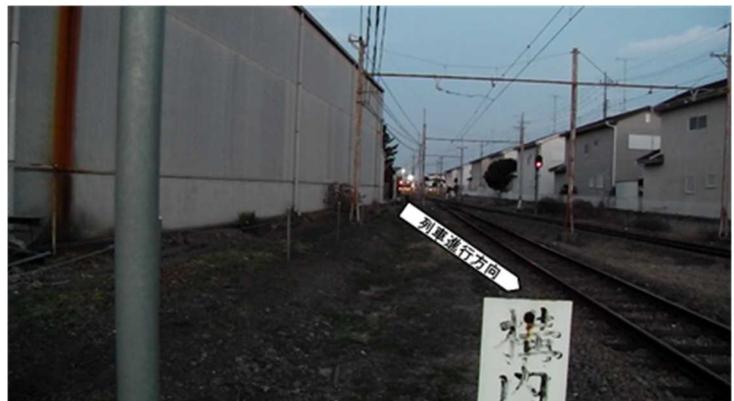
<踏切注意柵付近からの列車の見通し状況> (事故発生日の翌日の事故発生時刻に撮影)
