～ 列車が曲線を通過中に軌間が大きく拡大したため、列車が脱線した事故 ～

鉄道事業者名：弘南鉄道株式会社

事故種類：列車脱線事故

大鰐線 中央弘前駅^{おおわに}～弘高下駅間^{ちゅうおうひろさき ひろこうした}（単線）

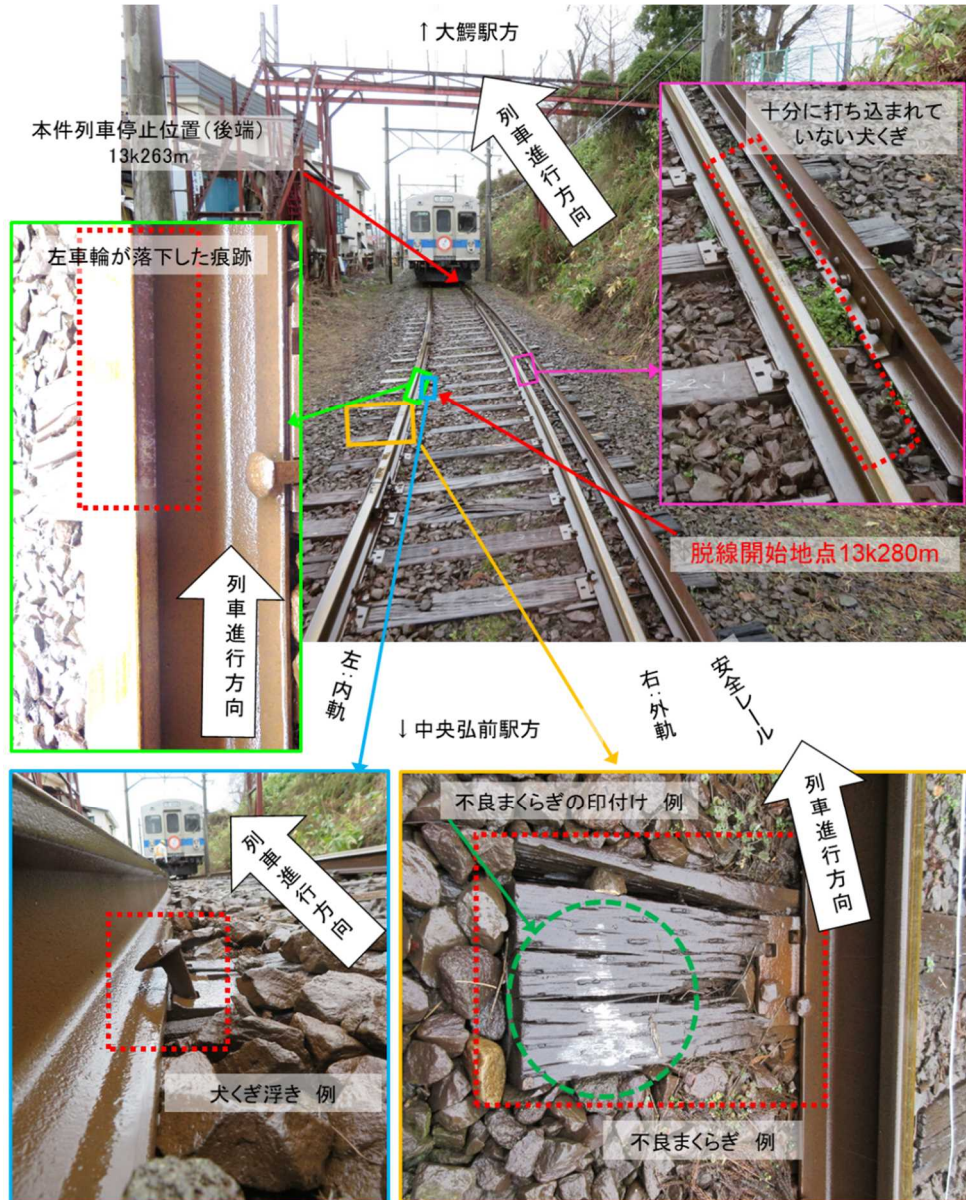
弘南鉄道株式会社の大鰐線中央弘前駅発大鰐駅行き2両編成（ワンマン運転）の上り34列車の運転士は、平成31年4月14日（日）、18時52分ごろ、中央弘前駅～弘高下駅間の半径160mの左曲線を速度約30km/hで通過中に衝撃を感じ、非常ブレーキを使用して列車を停止させた。

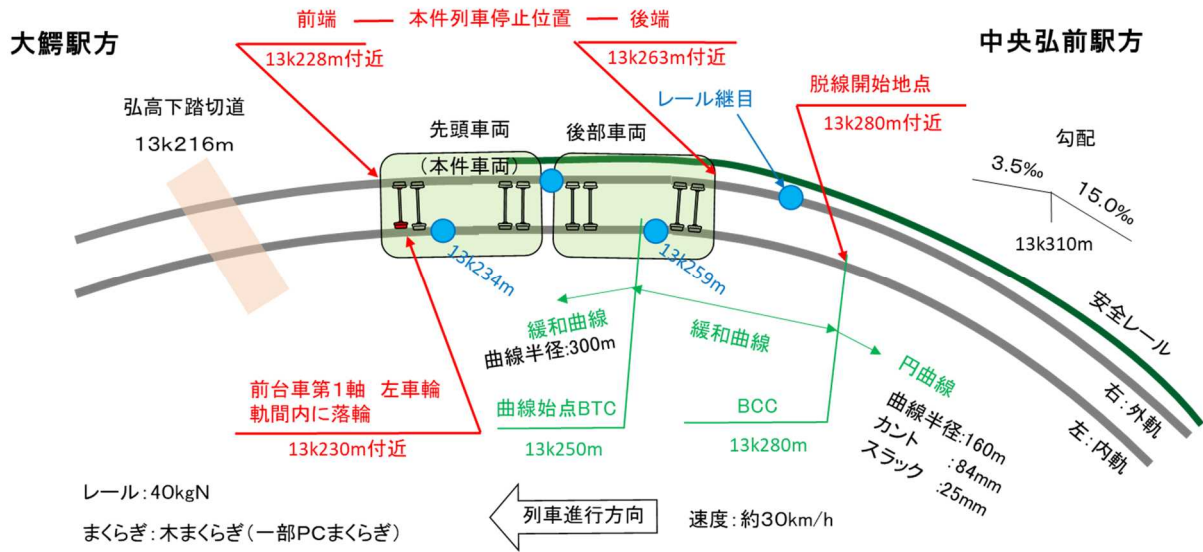
<脱線の状況>

停止後に確認したところ、先頭車両の前台車第1軸が脱線していた。

本事故は、列車が半径160mの左曲線を通過中に、軌間が大きく拡大したため、先頭車両の前台車第1軸の左車輪が軌間内に落下したことによるものと考えられる。

軌間が大きく拡大したことについては、同曲線中の静的軌間変位が大きかったこと、まくらぎやレール締結状態の不良が連続していたため、列車走行時の横圧によるレール小返り等で軌間が動的に拡大したことによるものと考えられる。

静的軌間変位が大きかったことについては、軌間変位の整備基準値がスラックを考慮したものとなっておらず適正な値よりも大きかったことが関与しているものと考えられる。

まくらぎやレール締結状態の不良が連続していたことについては、まくらぎ検査の記録及び処置方法の不備により、まくらぎやレール締結装置の補修が不十分であったことが関与しているものと考えられる。

また、本事故の発生については、同曲線中のスラックが比較的大きかったため軌間内への脱線に対する余裕が小さくなっていたこと、平成30年6月28日に運輸安全委員会が軌間拡大による列車脱線事故の防止を目的に発出した意見に対応した対策の実施が十分でなかったことが関与しているものと考えられる。

- (1) 軌道整備の着実な実施
- (2) まくらぎの材質の変更
- (3) スラックの縮小についての検討

なお、上記の再発防止策については、運輸安全委員会の意見において記載している事項であり、また、東北運輸局は、その内容を既に同社に周知し指導していることから、同社は今一度、軌間拡大による列車脱線事故の防止について再考し必要な対策を実施する必要がある。
