～第4種踏切道において発生した、列車と通行者との衝突による死亡事故～

鉄道事業者名：東日本旅客鉄道株式会社

事故種類：踏切障害事故

やまね 山の根踏切道（第4種踏切道：遮断機及び警報機なし）

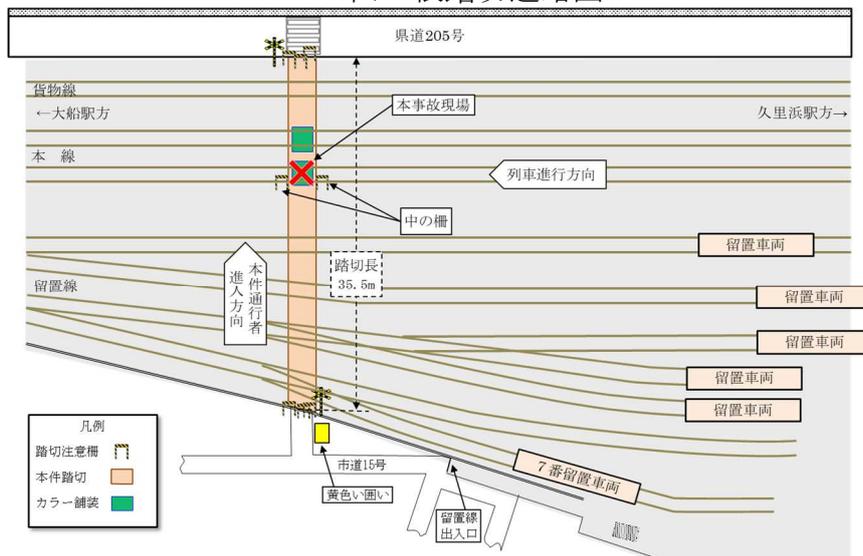
<山の根踏切道略図>

上り線に同列車が接近している状況において同歩行者が上り線に進入したことについては、同歩行者が同列車の接近に気付かなかった可能性及び同踏切道は横断線数が多く踏切長が35.5mと長い上、状況によっては留置車両により本線を見通せない範囲が多くなるという構造であり、踏切進入時の安全確認のみでは安全に渡り終えることが困難であることが関与している可能性が考えられるが、同歩行者が死亡しているため、詳細な状況を明らかにすることはできなかった。

本件踏切は横断線数が多く踏切長が長いことから、踏切進入時の安全確認のみでは安全に渡り終えることが困難であり、かつ、状況によっては留置車両により本線を見通せない範囲が多くなる上、留置線の出入車両、本線、貨物線の列車の確認も必要となることから、本件踏切を通行するには常に周辺に注意を払う必要があると考えられる。また、踏切保安設備を設置することは技術上著しく困難であり、東日本旅客鉄道株式会社は逗子市などに廃止に向けた働きかけを行っていたが、話し合いが進んでいない状況で本事故が発生している。
