～第3種踏切道において発生した、列車と踏切通行者との衝突による死亡事故～

鉄道事業者名：東日本旅客鉄道株式会社

事故種類：踏切障害事故

佐々木踏切道（第3種踏切道：踏切遮断機なし、踏切警報機あり）

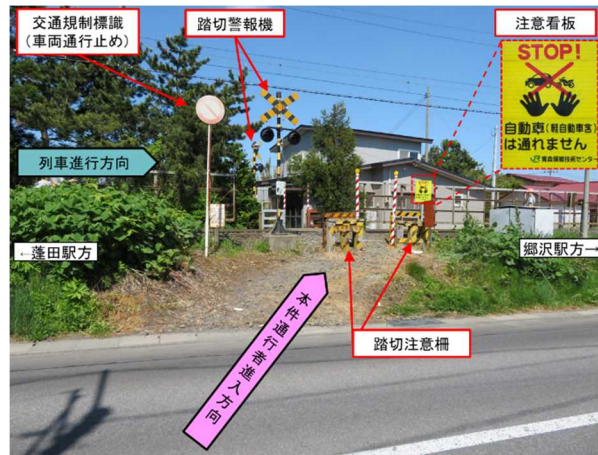
## <通行者進入側から見た佐々木踏切道の状況>

本事故は、踏切警報機が設けられている第3種踏切道である佐々木踏切道に列車が接近し、踏切警報機が動作している状況で通行者が同踏切道に進入したため、列車と衝突したことにより発生したものと考えられる。

列車が接近し、踏切警報機が動作している状況で通行者が同踏切道に進入した理由については、同通行者が列車の接近に気付かなかった可能性があると考えられるが、同通行者が死亡していることから、明らかにすることはできなかった。

本件踏切について、一層の安全性向上を図るため、東日本旅客鉄道株式会社は、本件踏切の統廃合や踏切遮断機の整備を実施することが望ましい。なお、実施にあたっては、本件踏切の利用状況を踏まえつつ、利用者等の関係者の理解や協力が得られるよう努めるとともに、実施までの間には、統廃合や踏切遮断機の整備以外の安全性向上のための施策として、踏切通行者に踏切の存在をわかりやすくし、注意を喚起するため、踏切警報機の赤色せん光灯を全方位型に変更することや注意看板の設置等の安全対策を検討し、実施していくことが望ましい。

- ① 踏切道の右側からの列車見通しをより向上させるため、防草シートを右側入口周辺の草地に設置した。
- ② 踏切通行者に対して赤色せん光灯の視認性をより向上させるため、全方位型に変更した。
- ③ 踏切通行者に対して踏切手前で止まって安全確認を促すため、「ふみきり注意とまれ！」と表記された注意看板を本件踏切の両側に設置した。
