～線路内に流入した倒木を含む土砂等に衝突して脱線した事故～

鉄道事業者名：東日本旅客鉄道株式会社

事故種類：列車脱線事故

上越線 渋川駅～敷島駅間（複線）

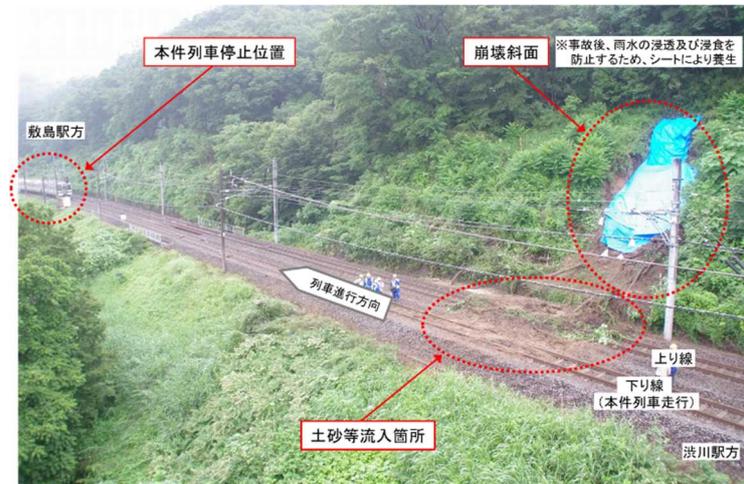
<事故現場付近の状況>

列車の運転士は、渋川駅～敷島駅間を速度約76km/hで運転中、前方の線路上に倒木を発見したため、直ちに非常ブレーキを操作したが、線路内に流入していた倒木を含む土砂等に衝突して停止した。

列車は、1両目の前台車第1軸が左側に脱線した。

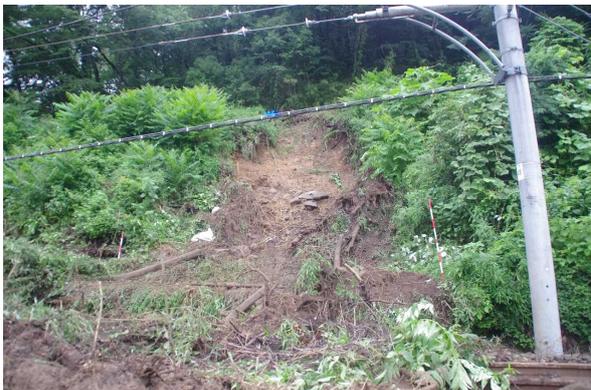
<崩壊した斜面の状況>

本事故は、鉄道沿線の斜面が崩壊したため、線路内に流入した倒木を含む土砂等に本件列車が衝突したことにより脱線したものと推定される。

また、東日本旅客鉄道株式会社は本件水路からの溢水等による被害に備え、崩壊した斜面には災害を検知するための設備の設置やのり面防護工等の対策等の措置を講じることが望ましい。

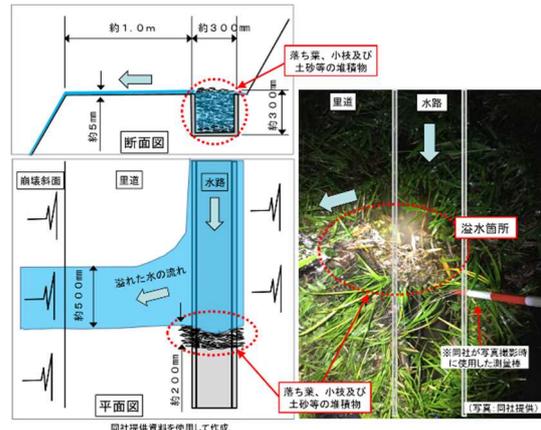
<崩壊斜面上部の状況>

斜面が崩壊したことについては、崩壊した斜面上部に敷設されている水路内に落ち葉等が堆積していたことから、同水路の通水機能に支障が生じ、この付近から溢れた水が同斜面へ集中的に流れ込んだため、斜面表土の含水量が多くなって同斜面が不安定な状態になったことにより発生した可能性が考えられる。

事故現場において同種の事故を防止するためには、崩壊した斜面上部に敷設されている水路が落ち葉等の堆積物により通水不良となり、そこから溢水する等して同斜面へ水が流れ込まないように、本件水路の所有者（渋川市）は、本件水路の利用者を含めた関係者間で協議して、本件水路の通水機能が阻害されにくい構造の設備を整備するとともに、関係者と連携を図りながら設備の構造に応じた点検や浚せつ等の日常的な機能維持のための管理を継続して行うことが必要である。
