～ 線路内に流入した土砂等に衝突して脱線した事故 ～

鉄道事業者名：会津鉄道株式会社

事故種類：列車脱線事故

発生場所：会津線 塔のへつり駅～湯野上温泉駅間（単線）

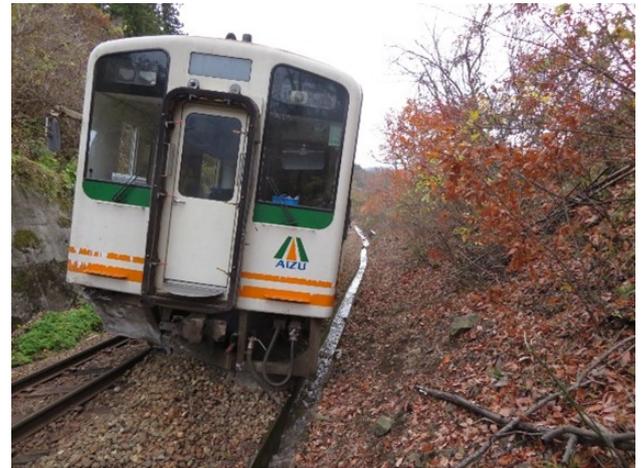
<脱線の状況>

会津鉄道株式会社の会津田島駅発会津若松駅行き2両編成（ワンマン運転）の上り第2302D列車の運転士は、令和元年11月27日（水）5時50分ごろ、塔のへつり駅～湯野上温泉駅間の左曲線（以下、前後左右は列車の進行方向を基準とする。）を速度約60km/hで走行中、前方の線路内に流入していた土砂を発見したため、非常ブレーキを使用した。列車は土砂に乗り上げて先頭車両の全4軸が脱線した。

本事故は、鉄道沿線の斜面が崩壊し、線路内に流入した土砂等に列車が乗り上げて脱線したものと推定される。

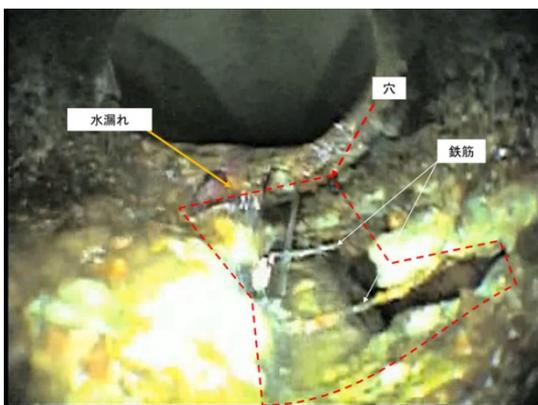
<ファイバースコープの映像>

斜面が崩壊して線路内に土砂等が流入したことについては、同斜面の上部にある福島県道347号に埋設されている水路が経年等による劣化により強度が低下して破損したため、漏水が発生し、崩積土層である同斜面内に水がしみ込み含水量が高まって不安定な状態となったことから発生したものと考えられる。水路が経年等による劣化により強度が低下して破損したことについては、水路の管理を適切に行っていなかったことが関与した可能性が考えられる。

事故現場において同種の事故を防止するためには、斜面上部に敷設されている水路を健全な状態に維持するため補修するなど、土地の管理者が水路を適切に管理する必要がある。
