～ 斜面が崩壊して落石防護網に貯留した土砂等に衝突して脱線した事故 ～

鉄道事業者名：西日本旅客鉄道株式会社

事故種類：列車脱線事故

芸備線 東城駅～備後八幡駅間（単線）

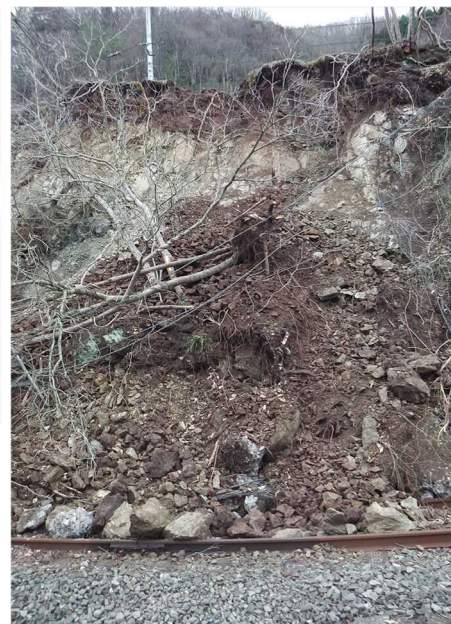
## <崩壊斜面の状況>

斜面が崩壊したことについては、斜面上部の脆弱な岩盤が長期にわたる風化の進行により徐々に岩盤内部の強度が低下したことにより発生したものと考えられる。

本事故は、本件斜面が長期にわたる風化の進行により岩盤内部の強度が徐々に低下して崩壊し、土砂等がポケット式落石防護網に貯留して列車の進路を支障したことにより発生したものと考えられるが、風化の進行は斜面の表面には現れにくいため、検査員がポケット式落石防護網の通常全般検査や巡回検査等を行う場合、どのくらい土砂等が貯留しているかの確認に際し、貯留による膨らみの状態を注意深く継続して監視し、判断していくことが必要である。

さらに、本事故を踏まえ、ポケット式落石防護網は落石等を捕捉し土砂等の線路への流入自体は防げるものの、貯留した土砂等がせり出して列車の進路を支障する恐れがあることから、本事故発生場所と同様のポケット式落石防護網が施工されている場所の点検を実施し、不安定な浮石散在部分の除去、必要により風化侵食等による斜面崩壊を抑止するため、吹付工、格子枠工、張コンクリート工の表面被覆工法や落石を検知する装置等の措置を講じることが望ましい。

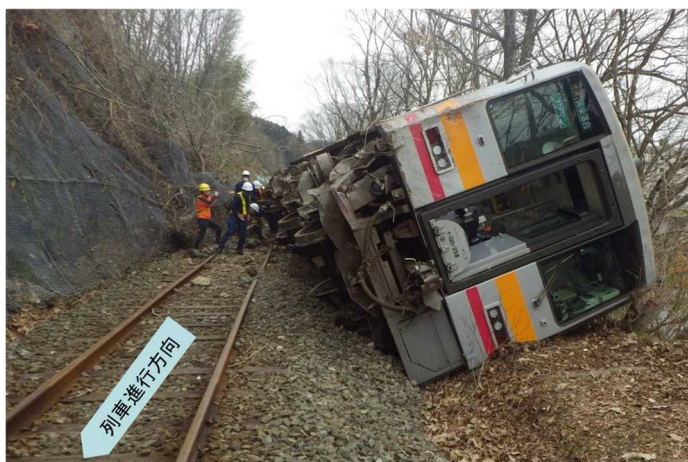
## <脱線の状況>

列車の運転士は、日の出前の周囲が暗い中、東城駅～備後八幡駅間を速度約65km/hで走行中に、衝撃を受け非常ブレーキを操作したが、斜面が崩壊してポケット式落石防護網に貯留していた土砂等に衝突した。列車は、進行方向左側に傾いて、車体が横転し全軸が脱線した。

本事故は、斜面が崩壊して落下した岩塊、土砂等がポケット式落石防護網に貯留してせり出し、列車の進路を支障しているところに進行してきた本件列車がこれと衝突したことにより車両が横転し、全軸が脱線したものと考えられる。
