～列車がレール締結状態の不良が連続している曲線を通過中に軌間が拡大したため脱線した事故～

鉄道事業者名：長良川鉄道株式会社

事故種類：列車脱線事故

発生場所：越美南線 美濃太田駅構内（岐阜県美濃加茂市）

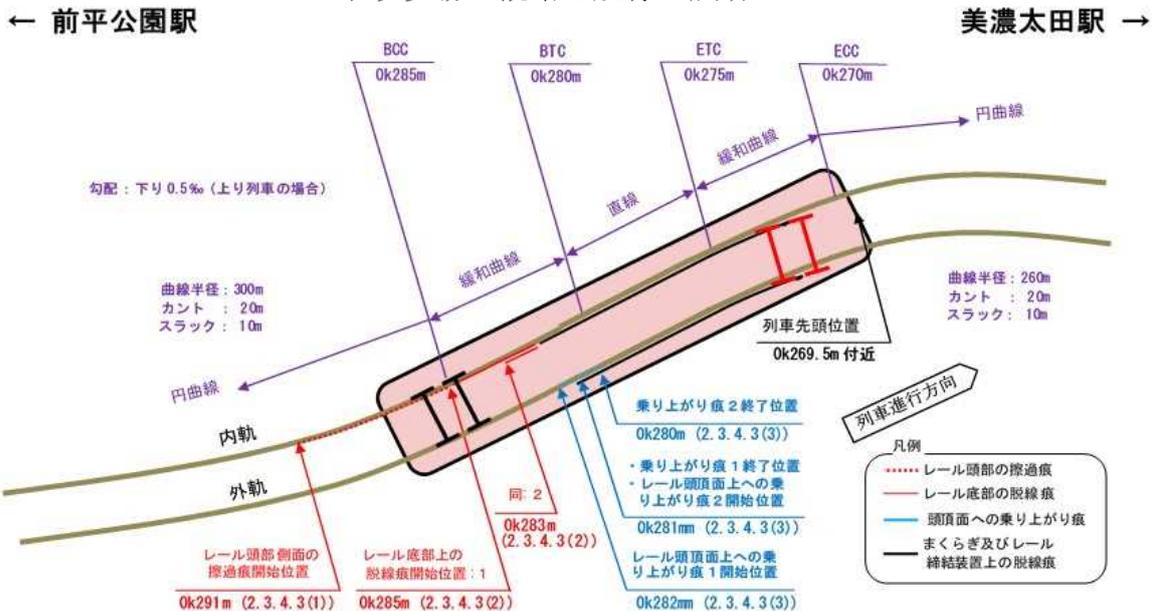
## <事故現場の概略と脱線の痕跡>

列車の停止後に同運転士が車両の床下を点検したところ、前台車の全2軸が右に脱線していた。

- ・本事故は、列車が半径300mの左曲線を通過中に軌間が動的に拡大したため、前台車全2軸の左車輪が軌間内に落下し、続いて前台車全2軸の右車輪が軌間外に落下したことによって発生したと考えられる。
- ・軌間が動的に拡大したことについては、まくらぎの不良やレール締結状態の不良が連続していたために、列車通過時の横圧によってレール小返り及びレール横移動が生じたことによるものと考えられる。
- ・まくらぎの不良やレール締結状態の不良が連続していたことについては、まくらぎ及びレール締結装置の管理において技術力不足が見受けられる現業機関の社員が経過観察で良いと考え、整備が行われなかったためと考えられる。また、技術力不足については、本社の現業機関社員に対する教育の実施及び確認が不十分だったためと考えられる。
