～列車が踏切道を走行中、複数のバラストに乗り上げ、脱線した事故～

鉄道事業者名：東日本旅客鉄道株式会社

事故種類：列車脱線事故

外房線 安房鴨川駅～安房天津駅間（単線）

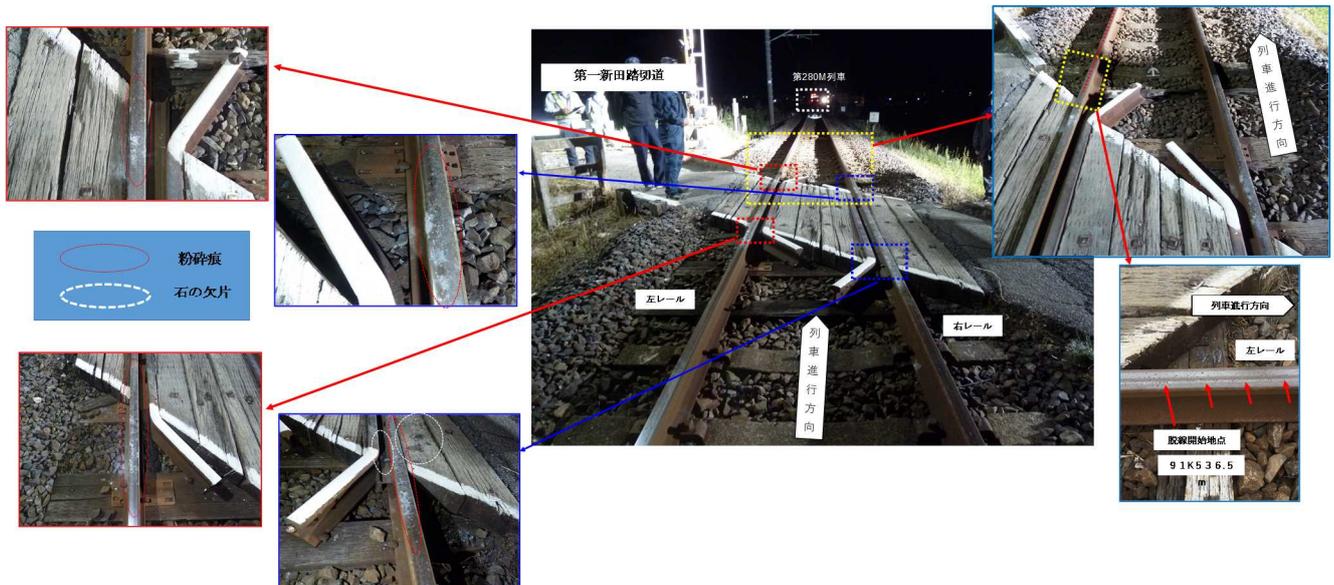
<事故後の第一新田踏切道の状況>

本事故は、列車が第一新田踏切道を走行中、1両目の前台車の第1軸及び第2軸が同踏切道内でレール頭頂面付近の複数のバラストに乗り上げ、進行方向左側へ脱線したことによるものと考えられる。

踏切内のレール頭頂面付近に複数のバラストが存在していたことについては、置き石の可能性はあるものの、詳細については明らかにすることができなかった。

- (1) 置き石はその置かれ方と量によっては、列車脱線事故につながる可能性があるため、そうした危険な置き石を未然に防止するためには、鉄道事業者は、警察、地方自治体等と連携する必要があると考えられる。
- (2) バラスト等の障害物を排除するためには、車両の安全な走行を確保することができる範囲において、車体又は台車のレール頭頂面に近い部分に、障害物等を排除する装置の設置等を検討することが望ましい。
- (3) 踏切内における障害物の大きさ等によっては、列車脱線事故の発生に至る可能性があることから、踏切近傍への脱線防止ガードの設置、及び脱線した場合に踏切近傍で大きく逸脱しないよう、車両への逸脱防止装置の設置を検討することが望ましい。
