～第3種踏切において発生した、列車と歩行者との衝突による死亡事故～

鉄道事業者名：東日本旅客鉄道株式会社

事故種類：踏切障害事故

第1下浦踏切道（第3種踏切道：遮断機なし、警報機あり）

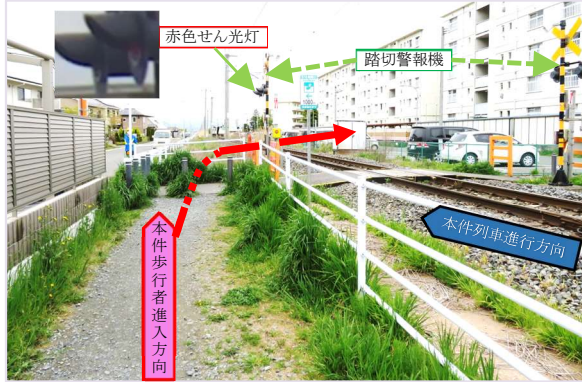
＜本件歩行者進入側から見た本件踏切の状況＞

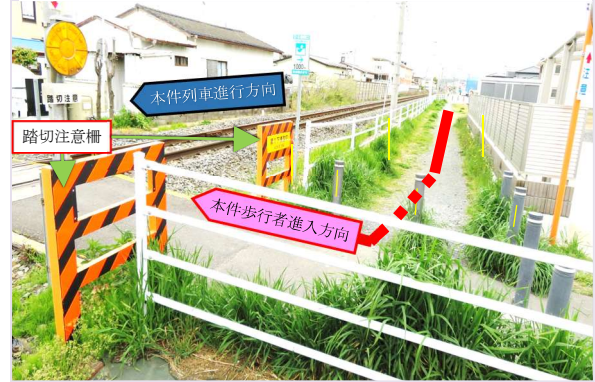
＜本件踏切付近 (本件歩行者進入側) からの見通し状況＞

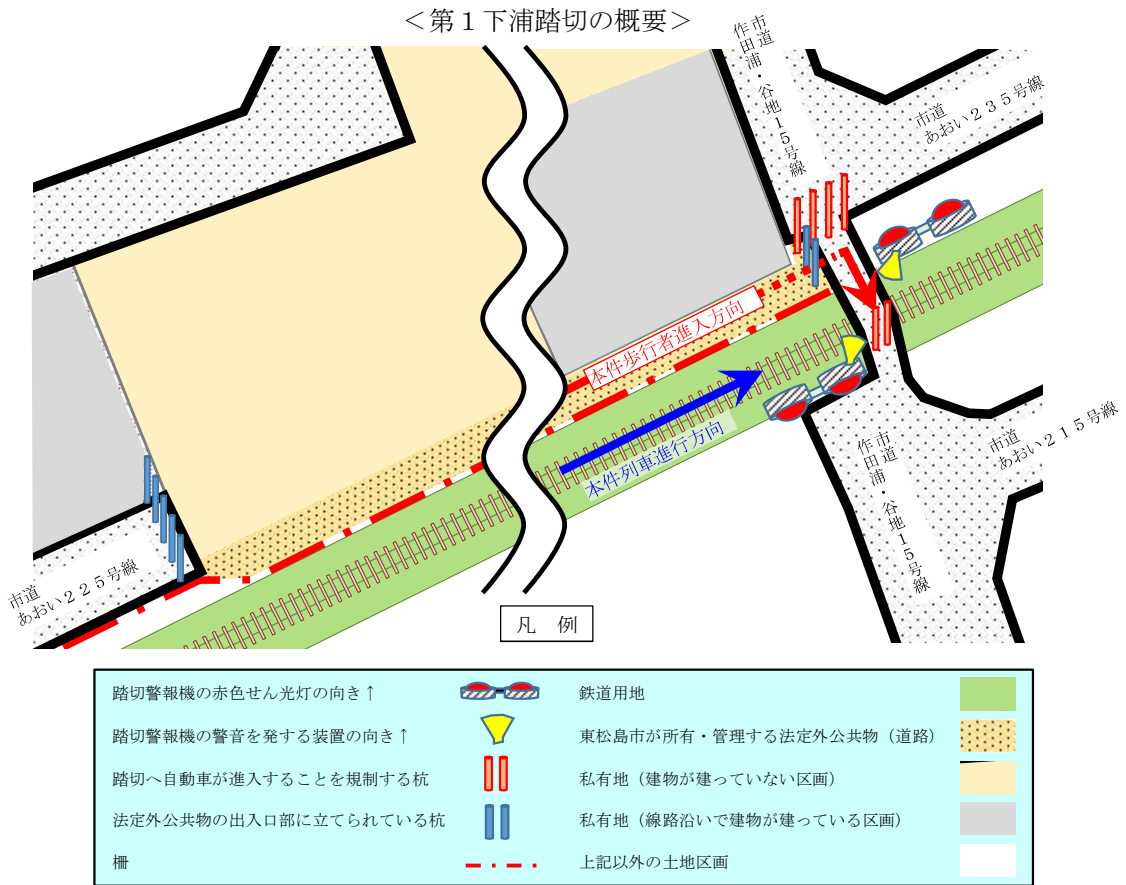
＜第1下浦踏切の概要＞

本事故は、踏切警報機があって、踏切遮断機が設けられていない第3種踏切道である第1下浦踏切道に列車が接近し、踏切警報機が動作している状況において、歩行者が同踏切道に進入したために発生したと考えられる。

同歩行者が同踏切道に進入した理由については、同踏切の鳴動音が聞こえなかった可能性及び、踏切警報機の赤色せん光灯を見落としていた可能性が考えられるが、同歩行者が死亡しているため、明らかにすることはできなかった。
