えちぜん鉄道株式会社
三国芦原線 踏切障害事故
(令和2年11月15日発生)

鉄道事故調査報告書 説明資料

運輸安全委員会
令和3年11月

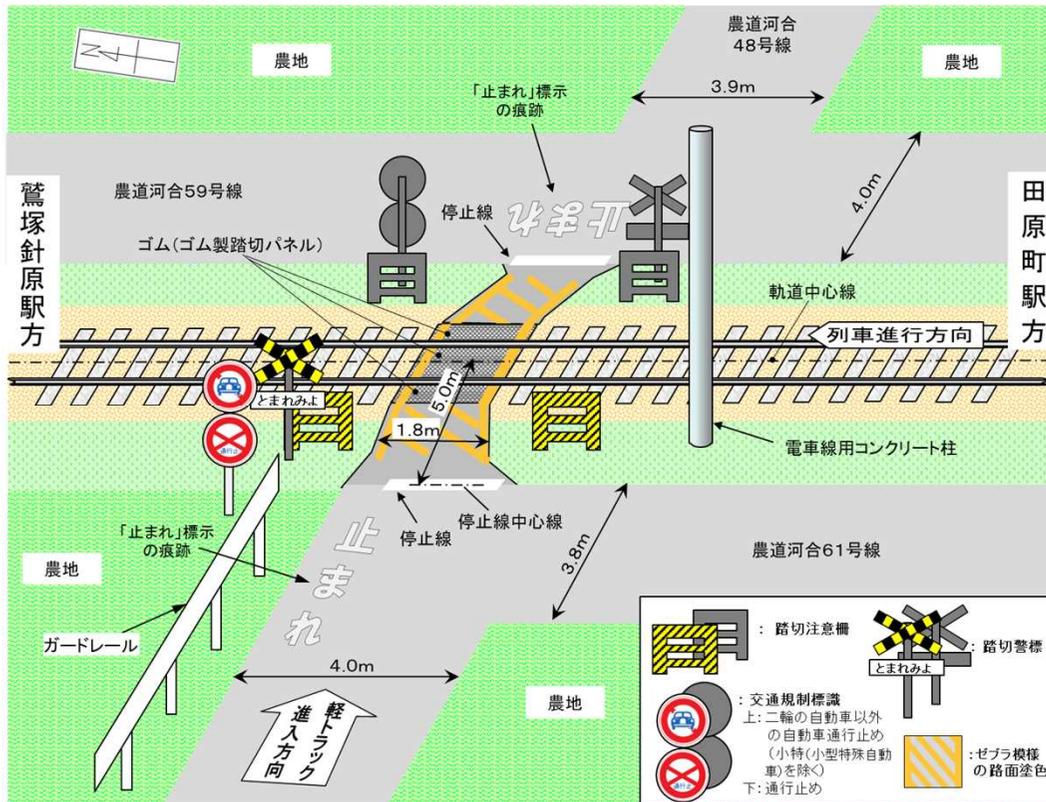
本件踏切の概要

令和元年9月時点の踏切道実態調査表等の概略

- ・ 踏切長 6.0m
- ・ 踏切幅員 1.8m
- ・ 踏切交角 90°
- ・ 踏切見通距離
 - 列車(中角駅方)から踏切 300m
- ・ 列車見通距離
 - 通行者(軽トラック進入側)から列車(中角駅方) 200m
- ・ 道路交通量
 - 三輪以上の自動車 0台/日
 - 二輪 2台/日
 - 軽車両(自転車を含む) 6台/日
 - 歩行者 4人/日
- ・ 鉄道交通量 92本/日(1時間最大8本)

- 軽トラックが本件踏切を横断する場合、線路の手前が15%の上り勾配、線路の先が15%の下り勾配の凸部を通行する状況
