京成電鉄株式会社 本線 列車脱線事故 (令和2年6月12日発生)

鉄道事故調査報告書 説明資料

運輸安全委員会
令和4年3月

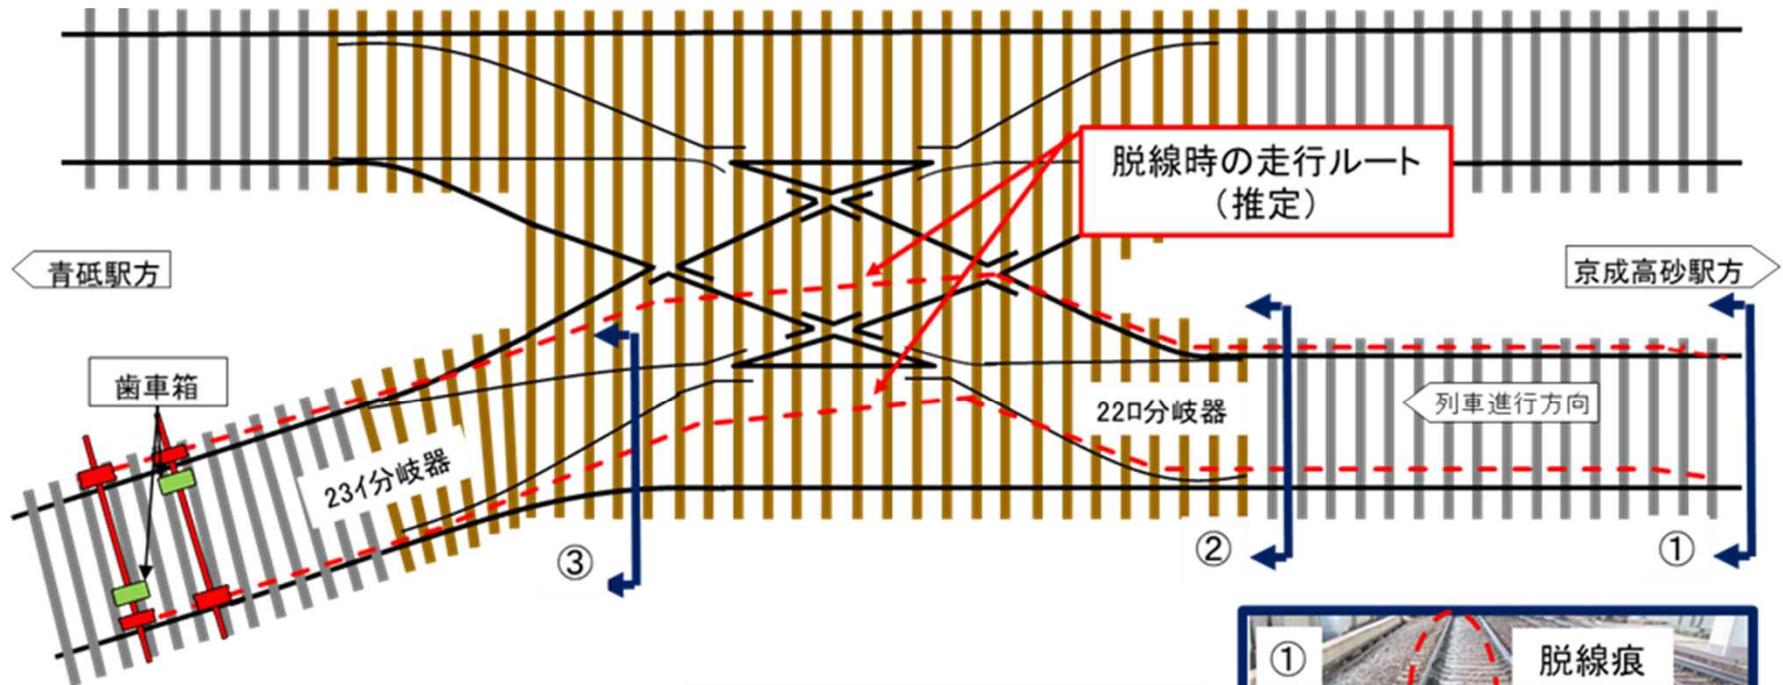
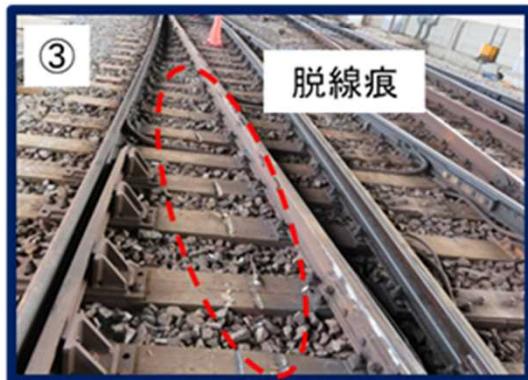
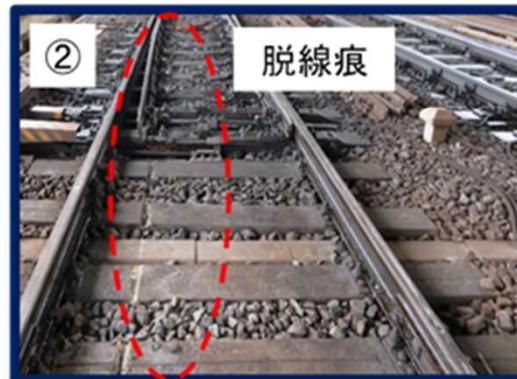
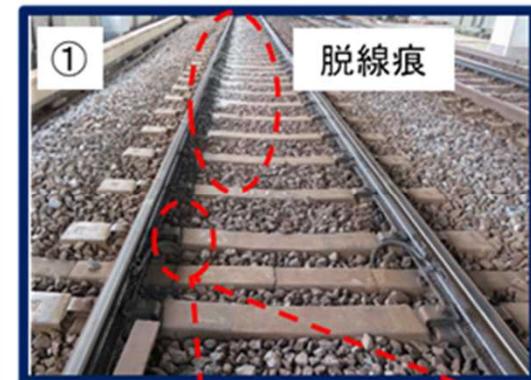
主な軌道の痕跡等

P3
車輪乗り上がりの痕跡

P4
脱線防止ガードレールの
終端から脱線の痕跡

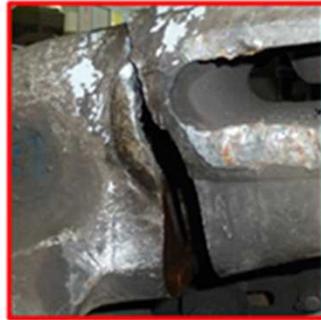
側ばり亀裂

- ・亀裂の高さ: 約170mm
- ・亀裂の幅 : 約28mm

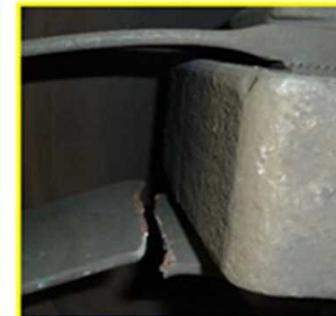
板ばね破損

- ・上下2枚の板ばねのうち、下側の板ばねが軸箱側で破損

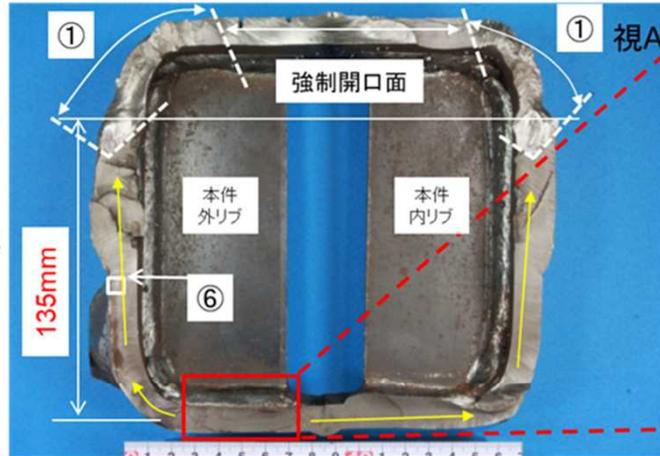
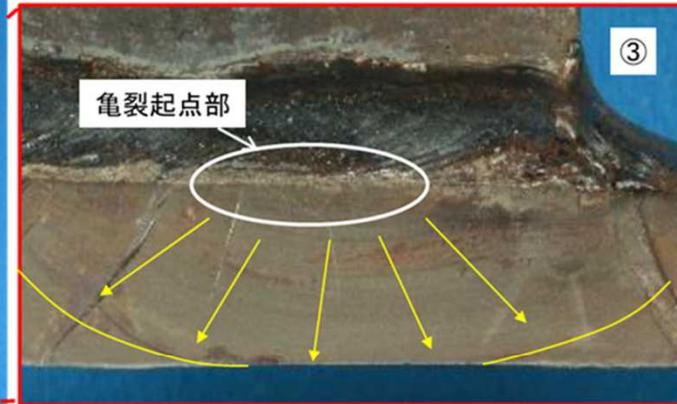
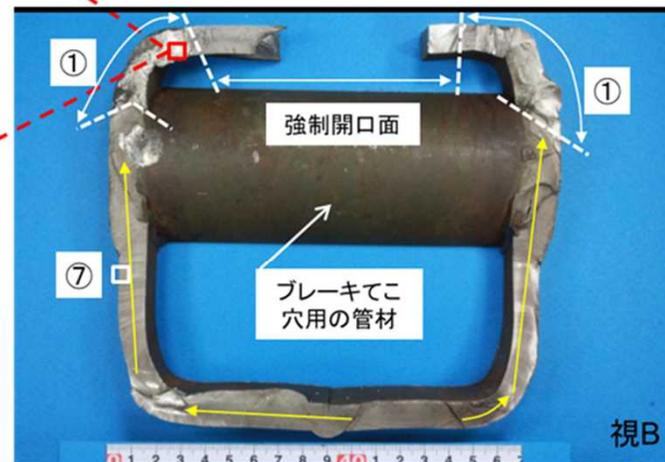
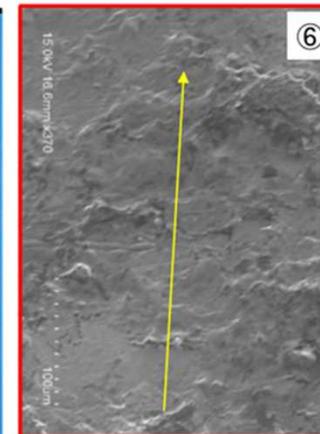
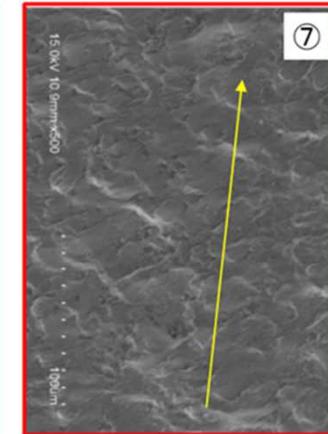
本件亀裂の破面状況

亀裂の起点は溶接止端部、起点部から側ばり下面→側面に疲労破壊の痕跡

- ①延性破壊の可能性がある破面。(④より)
- ②黄色の矢印は、**疲労破壊の痕跡**の方向。
- ③赤色の矢印は、ラチェットマーク。外リブ溶接止端部から側ばり下面に向けて円弧状のビーチマーク。
- ④延性破壊の特徴である、デンプル状の模様。

- ⑤疲労破壊痕跡は側ばり下面から135mm(全長450mm)

- ⑥及び⑦
側ばり側面の拡大図。
黄色矢印の方向にビーチマークの痕跡(ストライエーション)が見られる。

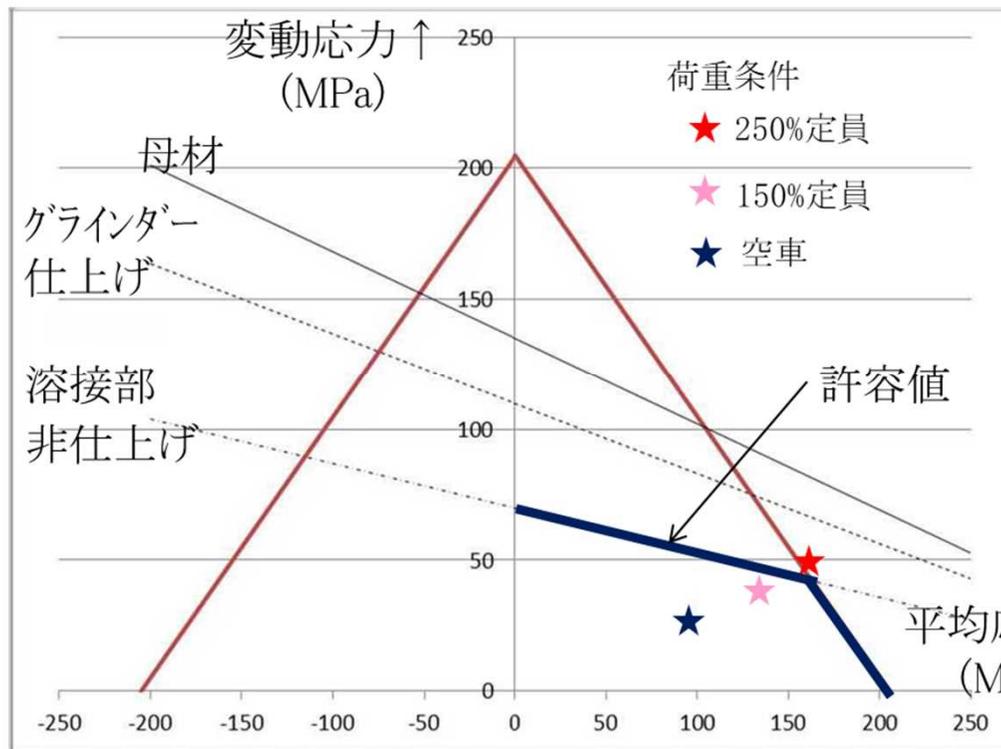
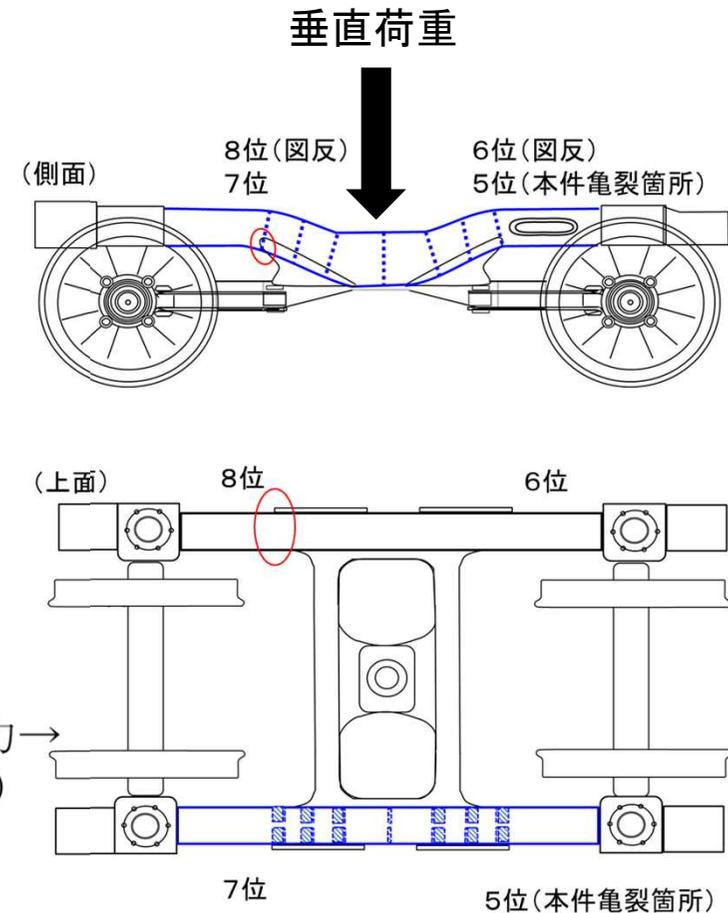
250%定員荷重条件で、溶接止端部に応力限界図の許容値を超える応力を確認

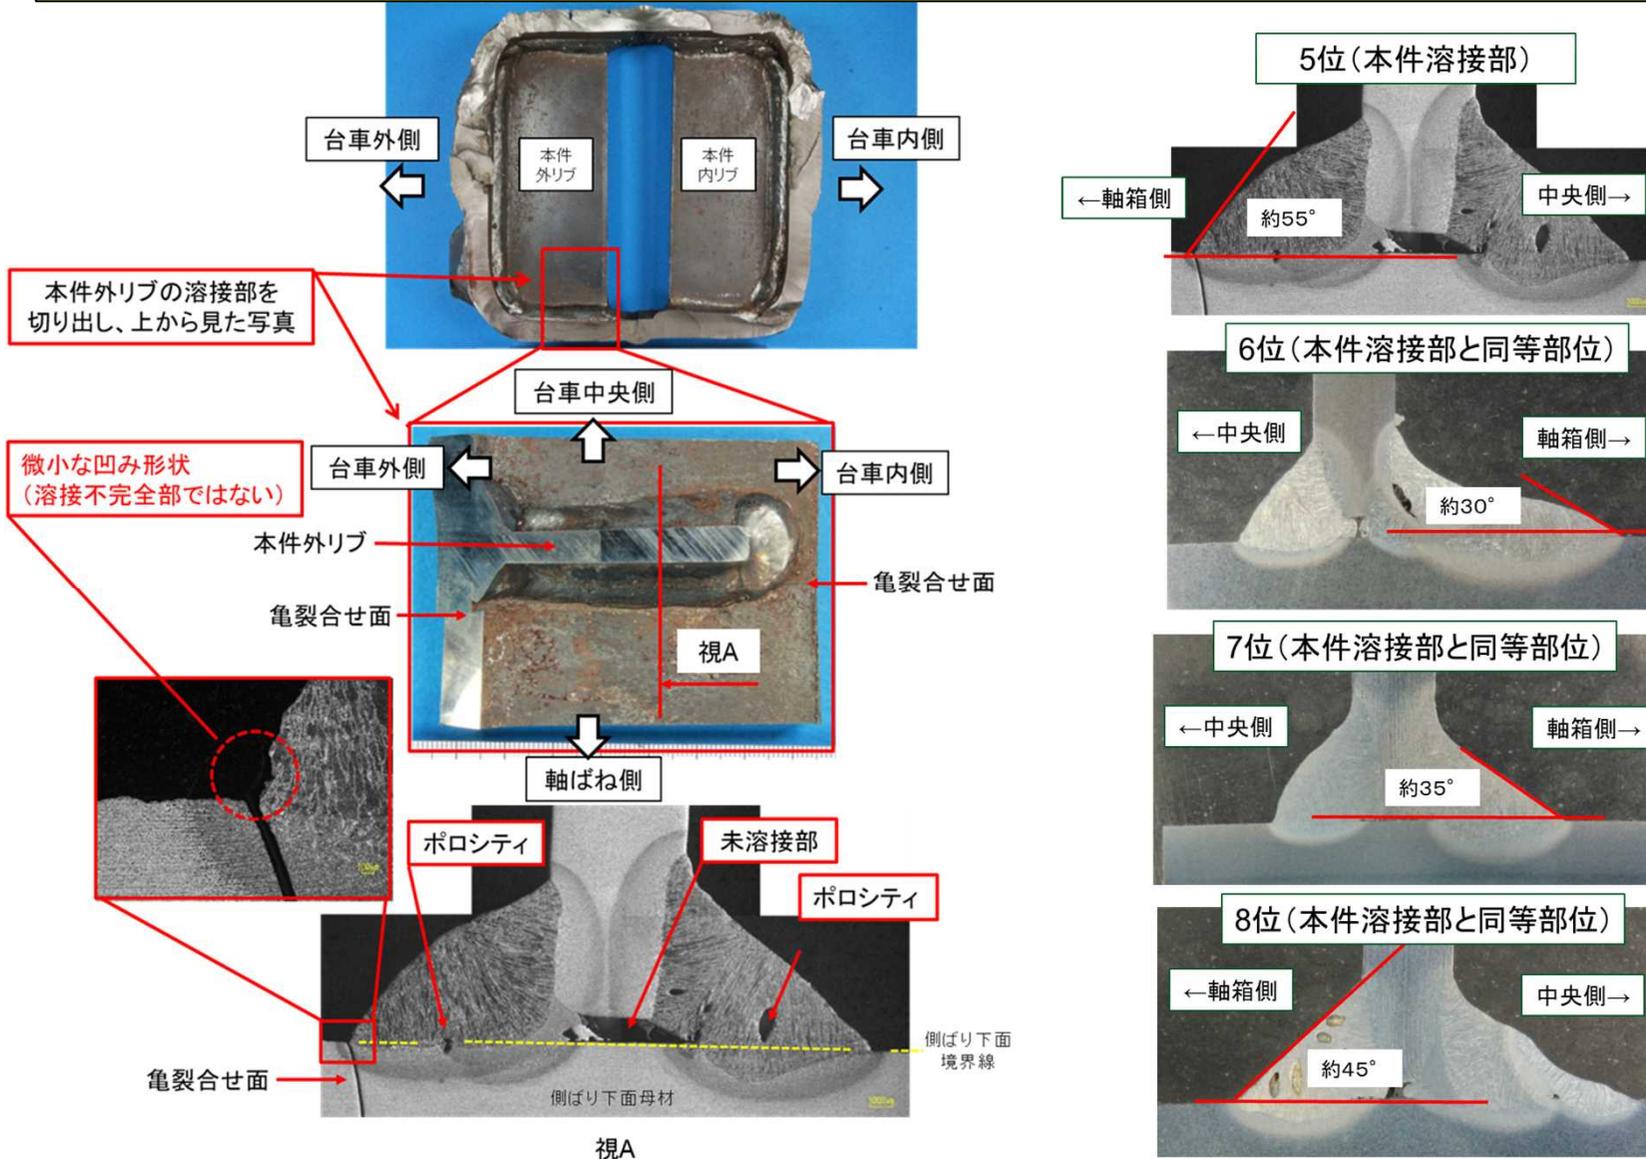
本件溶接部の断面及び溶接形状比較

本件溶接部の特徴：溶接止端部に微小な凹み、余盛角度が高い

溶接止端部に微小な凹み、余盛角度が高いことで、応力集中係数は大きくなる傾向

今後の設計については、側ばり内部に補強板が溶接される構造では、溶接止端部への応力集中を緩和するため溶接止端部の曲率半径を大きくするような設計、もしくは構造上の理由などによって溶接止端部の曲率半径を大きくするような設計ができない場合、使用する材料の種類の最大と考えられる応力集中係数を考慮した上で、溶接部近辺の側ばり下面における許容応力を設定するような構造設計を行うことが必要であると考えられる。

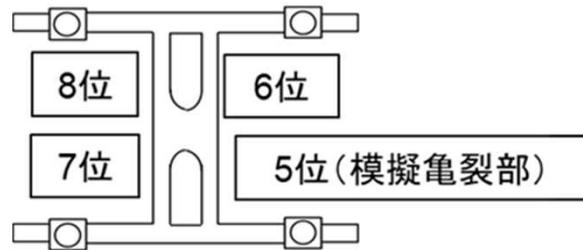
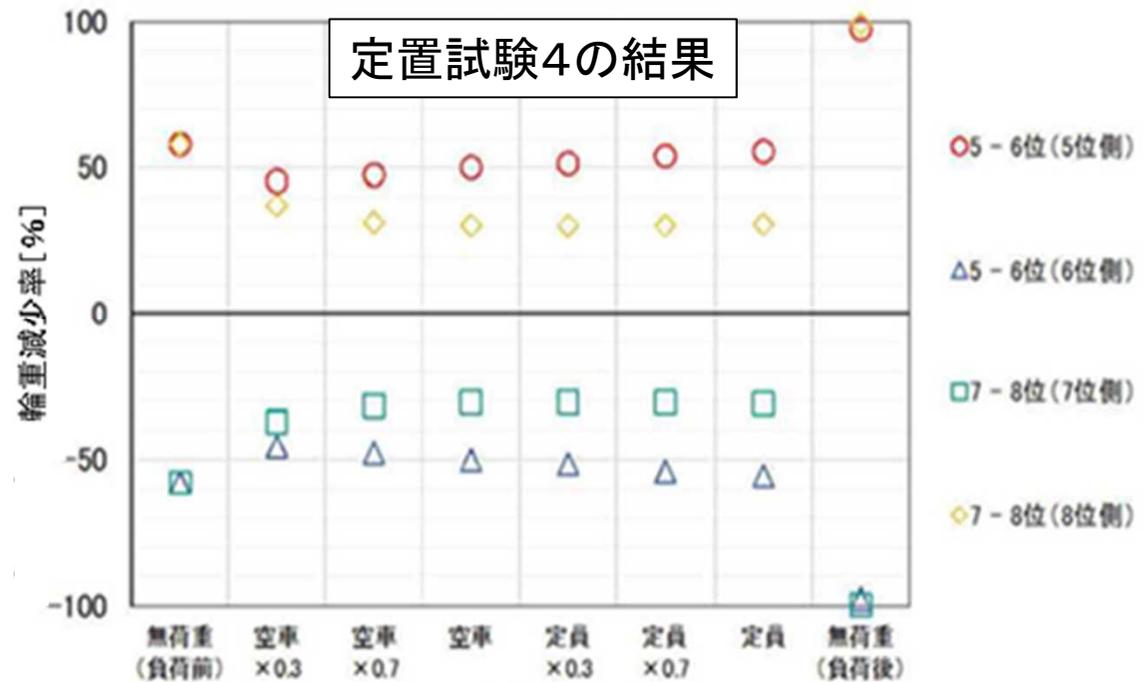
空車で約50%の静止輪重比、この条件での推定脱線係数比は0.81

定置試験 1	定置試験 2	定置試験 3	定置試験 4
模擬亀裂加工概略図				
模擬亀裂幅	約150mm	180mm	180mm	180mm
模擬亀裂高さ (側ばり下面から)	0mm	35mm	100mm	134mm

「推定脱線係数比」とは、乗り上がり脱線に対する余裕についての評価指標であり、1.0以上であれば脱線に対し一定水準の余裕が確保されている。

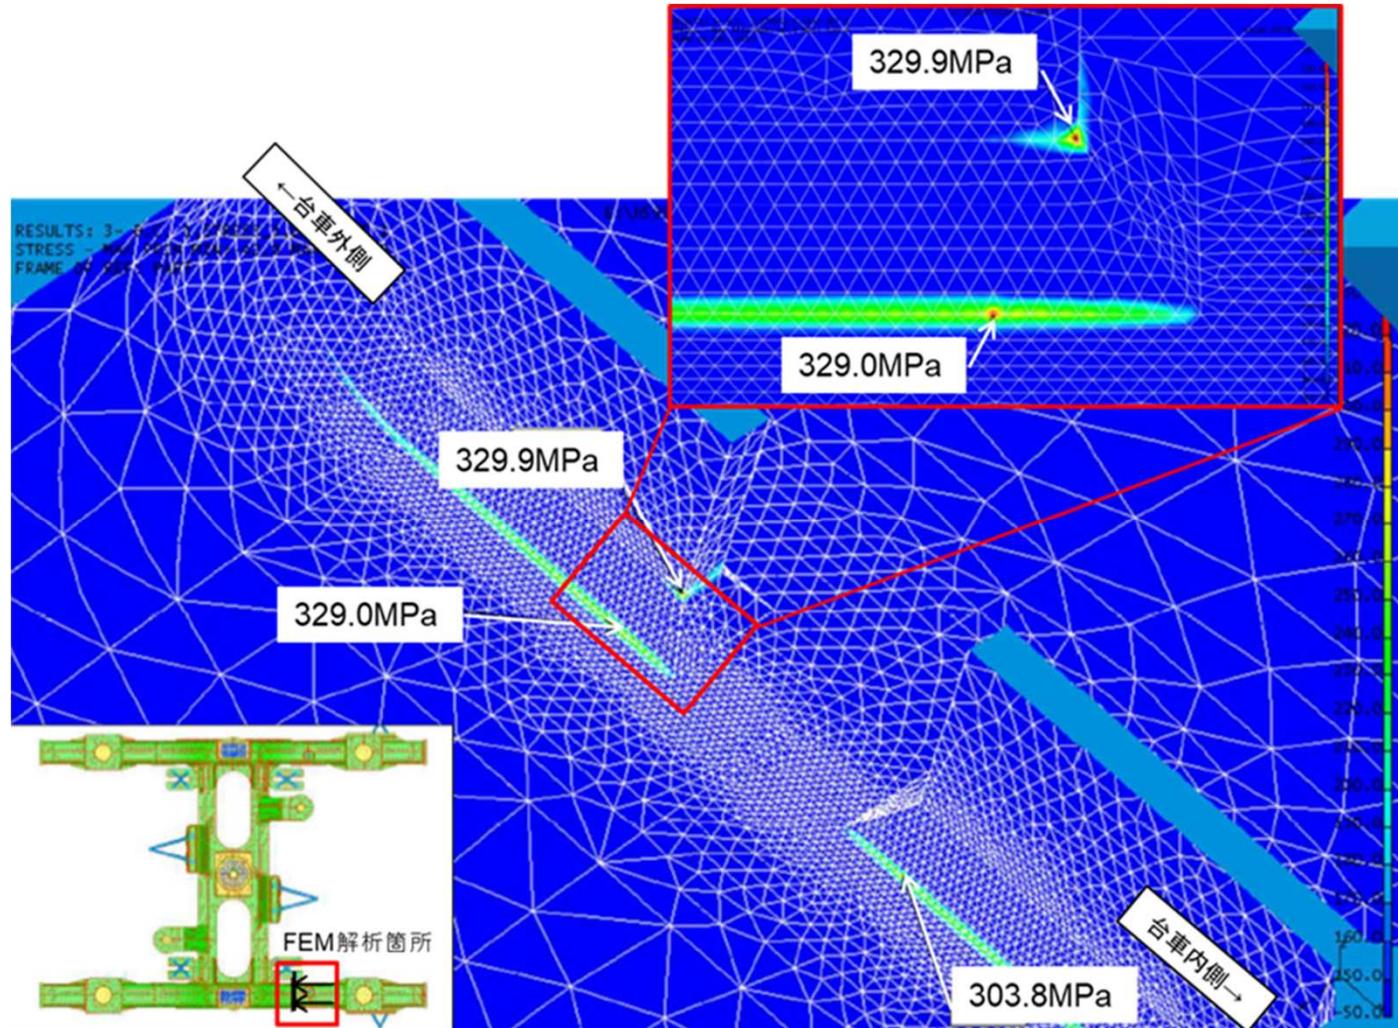
溶接止端部に230MPaを超える応力を確認(溶接止端部の最大値:329MPa)

溶接止端部の要素(メッシュサイズ)を1mmとして、応力分布の詳細を解析

溶接止端部に230 MPaを超える応力を確認、また応力測定との整合性についても確認

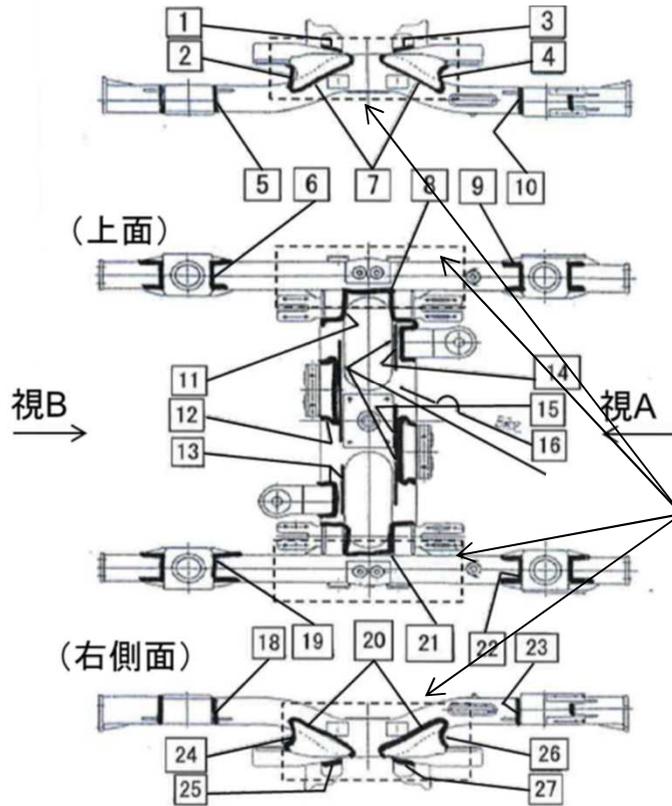
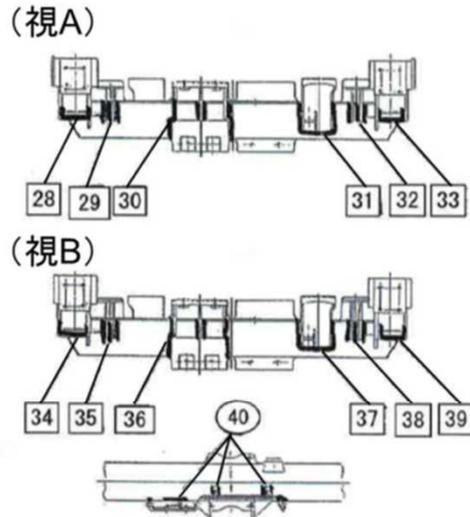
台車枠の探傷検査箇所

側ばりの亀裂を確認するため、点線で囲んだ部分を検査対象としている

側ばり下面のみの亀裂では、亀裂開口幅に変化無し
(空車荷重条件)

検査時に亀裂が開口していない可能性、及び検査箇所が詳細に示されていないため、側ばり下面の亀裂を発見できなかった可能性があると考えられる。

側ばり内部に補強板が溶接されている台車においては、既に行われている定期検査の側ばり探傷検査において、設計情報などから内部補強板溶接の高応力発生箇所を検査対象として詳細に指定をした上で、探傷検査を実施することが必要であると考えられる。さらに、内部からの亀裂進展の早期発見のため、超音波探傷検査などの検査方法併用についても検討することが望ましい。また、側ばりは構造上、上下荷重により発生する応力が大きく、側ばり下面に高応力が発生することから、特に月検査における目視検査では、側ばり下面を重点的に検査することが必要であると考えられる。

- 本件亀裂発生箇所と同様箇所で、拭き取り後の目視点検実施及び打音検査を追加（列車検査及び月検査）
- 磁粉探傷検査における、重点点検箇所の明示、塗装除去の徹底、及びダブルチェック等の改善対応（全般検査及び重要部検査）
