～ 第4種踏切道において、列車と軽自動車が衝突し、同軽自動車の運転者が死亡 ～

鉄道事業者名：甘木鉄道株式会社

事故種類：踏切障害事故

みなみつちとり南土取踏切道（第4種踏切道：踏切遮断機及び踏切警報機なし）

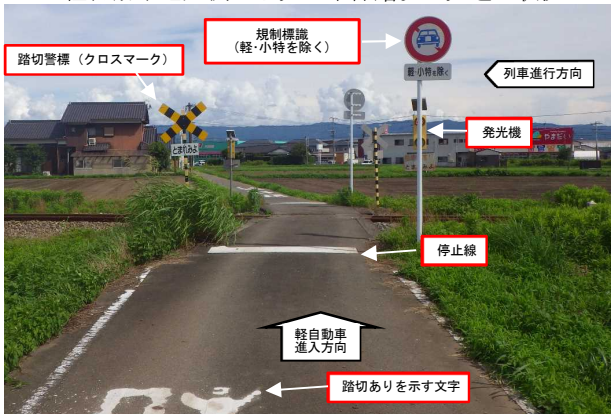
<軽自動車進入側から見た本件踏切の見通し状況>

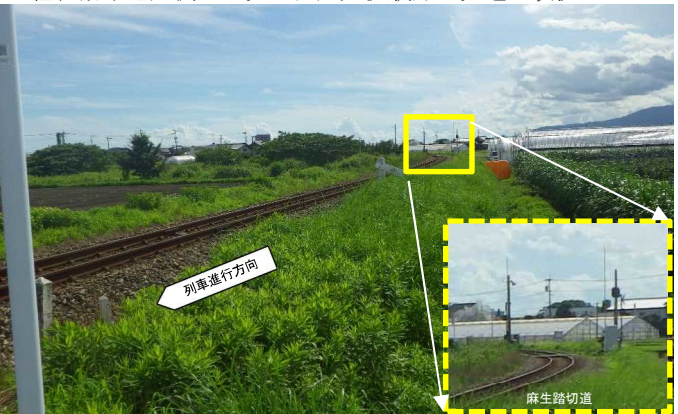
<軽自動車進入側から見た西太刀洗駅方の見通し状況>
