～第3種踏切道において発生した、列車と普通自動車との衝突による死亡事故～

鉄道事業者名：長良川鉄道株式会社

事故種類：踏切障害事故

第5下方場踏切道（第3種踏切道：踏切遮断機なし、踏切警報機あり）

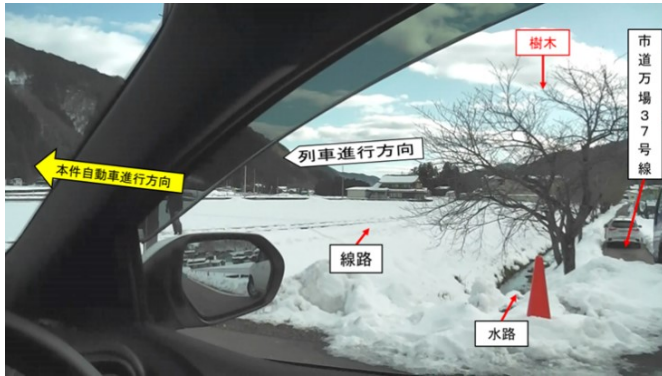
<普通自動車進入側から見た下り列車の見通し状況>

列車が接近している状況で同自動車が同踏切道に進入した理由については、列車の接近だけでなく、赤色せん光灯の点滅や警報音に気付けなかった可能性があると考えられるが、同自動車の運転者が死亡していることや、同乗者は衝突前後の記憶がないことから詳細を明らかにすることはできなかった。

鉄道事業者は、警察署及び郡上市と協力して同踏切道を第1種踏切道へ格上げするまでの間は、啓発活動や注意を促す看板の設置により、同踏切道の利用者に対して踏切通行時の安全確認を促すことが重要である。

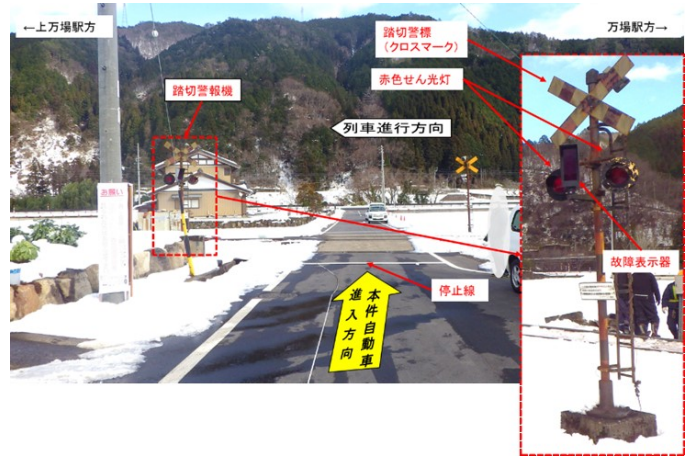
<第5下万場踏切道の状況>

本事故は、踏切警報機が設けられている第3種踏切道である第5下万場踏切道において、列車が接近している状況で普通自動車が同踏切道に進入したため、列車と衝突したことによって発生したものと推定される。

第5下万場踏切道の安全性向上を図るために、郡上市は、計画している同踏切道の第1種踏切道への格上げについて計画どおりに実施することが望まれる。
