～ 第4種踏切道において、列車と踏切通行者が衝突し、同通行者が死亡 ～

鉄道事業者名：上信電鉄株式会社

事故種類：踏切障害事故

栖雲寺踏切道（第4種踏切道：遮断機及び警報機なし）

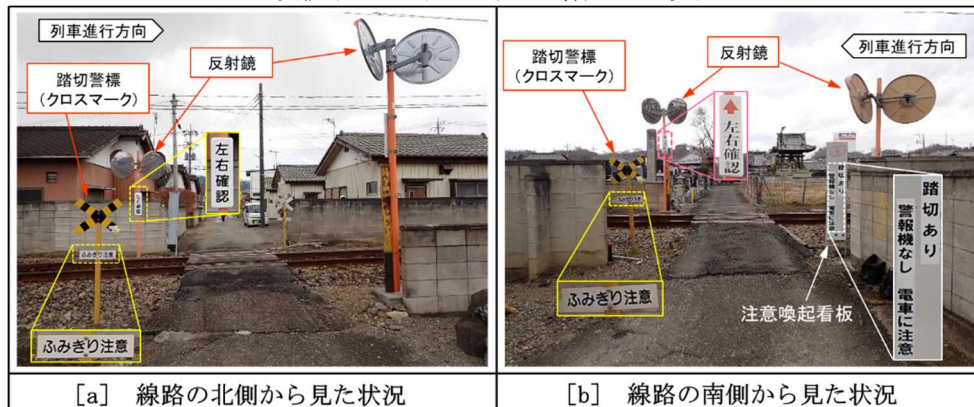
<接続する道路から見た踏切道の状況>

本事故は、踏切遮断機及び踏切警報機が設けられていない第4種踏切道である栖雲寺踏切道に進入した通行者及び自転車が停滞していたため、列車と衝突したことにより発生したものと認められる。

踏切遮断機及び踏切警報機が設けられていない第4種踏切道は、廃止又は踏切保安設備を整備すべきものである。本件踏切は、過去に発生した事故を受けて本件踏切を廃止する方向で検討したが、廃止の合意には至らなかった。しかしながら、そのような状況であっても、**実際に事故が発生していることから、鉄道事業者、道路管理者、周辺の土地の管理者、地域住民等の関係者は踏切道の廃止等に向けた協議を進め、可及的速やかに具体的な取組を実施することが必要である**と考えられる。

また、第4種踏切道と寺院の境内を通り市道から別の市道へ通り抜けができる状況となっているものの**近くに回り道となる第1種踏切道があることから、具体的な取組を実施するまでの間、第4種踏切道を使用しての通り抜けを防止することが望ましい**。

一方、本事故は、踏切道で列車に対して背中を向けて停滞している通行者に列車が衝突したことにより発生した。踏切通行者は、踏切内では停滞することなく通過する必要がある。事業者は踏切通行者の安全かつ円滑な通行を確保するため踏切内の舗装を良好に維持するなど、当面の間の管理は必要である。

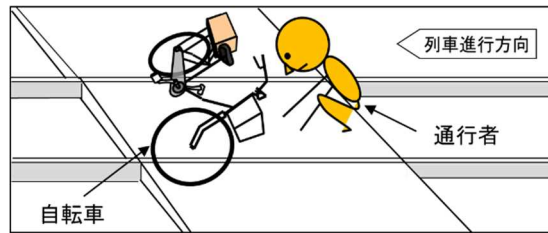
<運転士の口述に基づいたイメージ>

上信電鉄株式会社の高崎駅^{しもにた}発下仁田駅行きの下り第19列車の運転士は、令和3年12月30日（木）、東富岡駅～上州富岡駅間を走行中、栖雲寺踏切道（第4種踏切道）にしゃがみ込んでいる通行者を認め、非常ブレーキを使用し、気笛を吹鳴したが、列車は同通行者と衝突した。

同通行者が同踏切道で停滞していた理由については、自転車が同踏切道内で横倒しになり同通行者が何らかの行為に意識を集中して列車の接近に気付かなかった可能性、又は何らかの要因で体を動かすことができなかった可能性が考えられるが、同通行者が死亡しているため詳細を明らかにすることはできなかった。
