～列車が曲線を通過中に軌間が大きく拡大したため、列車が脱線した事故～

鉄道事業者名：近江鉄道株式会社

事故種類：列車脱線事故

発生場所：多賀線高宮駅構内（滋賀県彦根市）

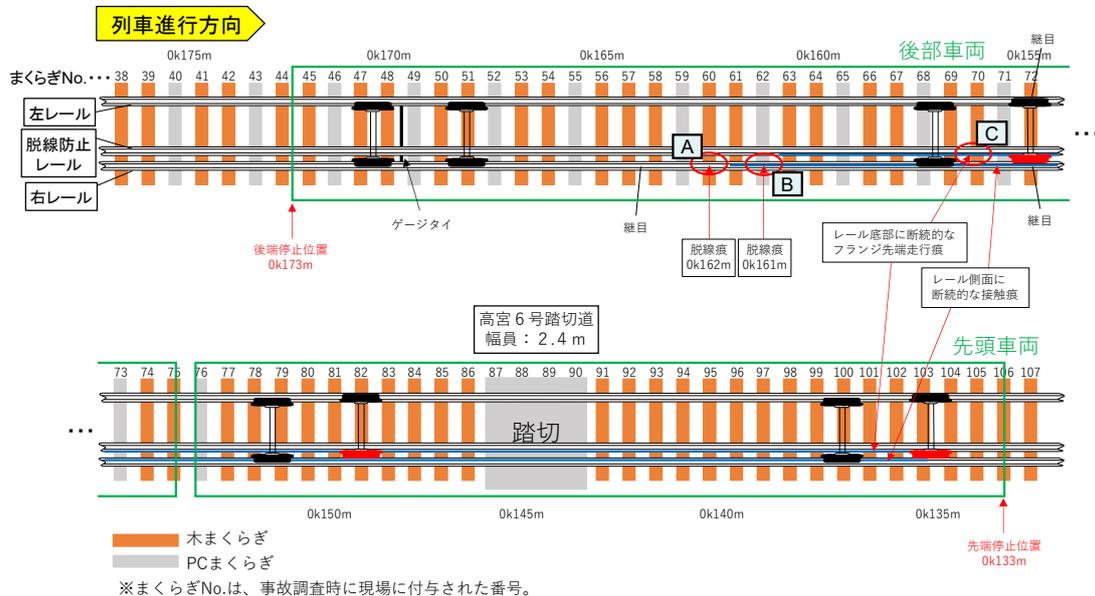
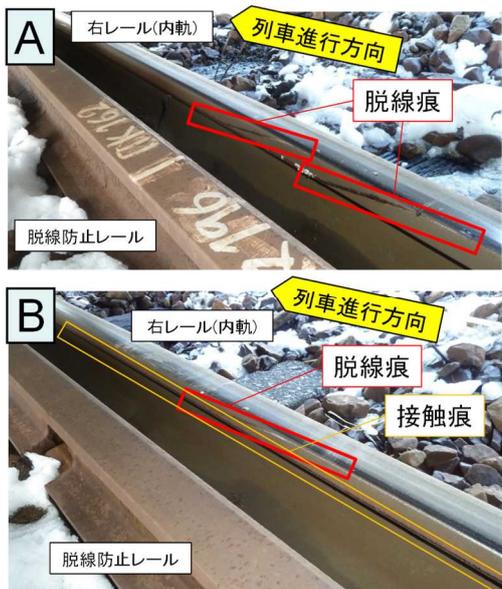
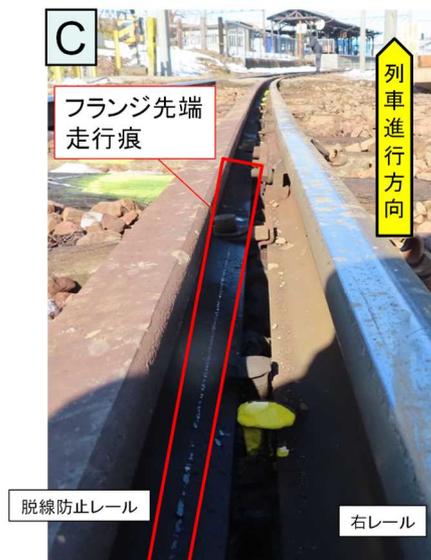
停止後に運転士が列車を確認したところ、先頭車両の前台車前軸、先頭車両の後台車前軸及び後部車両の前台車前軸が脱線していた。

本事故は、列車が半径160mの右曲線を通過中に、軌間が大きく拡大したため、先頭車両前車と後車、後部車両の前車それぞれの前軸右車輪が軌間内に落下したことにより発生したものと考えられる。

軌間が大きく拡大したことについては、同曲線中の静的軌間変位が大きかったこと、まくらぎやレール締結状態の不良が連続していたため、列車走行時の横圧によるレールの横移動や小返りで軌間が動的に拡大したことによるものと考えられる。

静的軌間変位が大きかったことについては、軌間変位の整備基準値が適正な値よりも大きかったことが関与しているものと考えられる。

まくらぎやレール締結状態の不良が連続していたことについては、点検方法や判定基準などが明確化されておらず、適切な整備ができていなかったことが関与しているものと考えられる。

本事故の発生については、同曲線中のスラックが比較的大きかったため軌間内脱線に対する余裕が小さくなっていて、脱線防止レールがまくらぎに締結されていない箇所があったため右車輪からの背面横圧等による小返り等が発生し、動的にフランジウェー幅が拡大したことにより、脱線防止の機能が十分に発揮できなかったことが関与した可能性が考えられる。また、運輸安全委員会の平成30年6月28日付け運委参第43号「軌間拡大による列車脱線事故の防止に係る意見について」に対応した対策が不十分であったことが関与しているものと考えられる。

- ・軌間変位の整備基準値を適正な値に改正し、さらに軌道変位が整備基準値に達した場合の処置について軌道整備を行うまでの明確な期限を定めることが望ましい。
- ・まくらぎ検査において、点検方法や判定基準のマニュアルを充実させ、それに従い軌道整備を行っていく必要がある。また、保守が必要な箇所に対しては、まくらぎ種別を問わず、計画的に保守を行う必要がある。
- ・まくらぎ検査等の軌道部材の検査時や線路巡視時等において、木まくらぎの腐食や犬くぎ浮き、PCまくらぎのひび割れや締結装置の折損等を確認し、状況に応じて犬くぎの打ち替えや増し打ち、締結トルク調整や板ばね交換、まくらぎ交換、ゲージタイの設置等を実施する必要がある。
- ・急曲線等の軌間拡大が懸念される箇所を優先的に、犬くぎの増し打ち等の対策を行い、レールの締結力を向上させることが望ましい。また、曲線半径ごとの標準的な犬くぎの打込み本数及び方法をあらかじめ定めておくことが望ましい。

スラックについては、軌間内脱線への余裕を高めるため、軌道の改良等に合わせて、可能な範囲で縮小することが望ましい。

脱線防止の機能が十分に発揮されるよう、PCまくらぎ箇所では締結不可能である脱線防止レールに替えて、脱線防止ガードを敷設することが望ましい。
