# 日本貨物鉄道 山陽線 列車脱線事故

(令和3年12月28日発生)

鉄道事故調査報告書 説明資料

運輸安全委員会  
令和5年3月

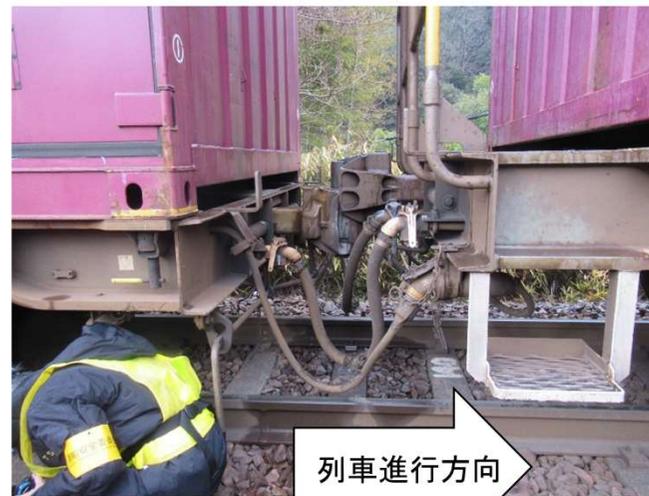
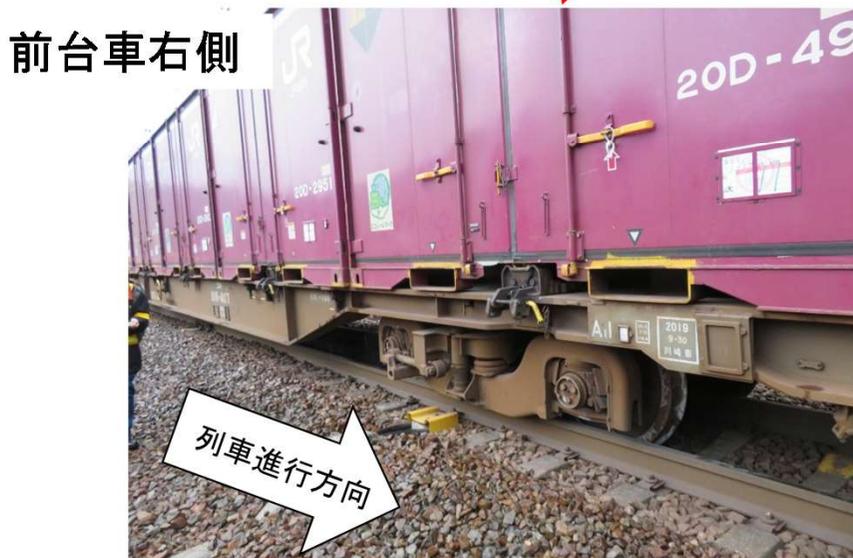
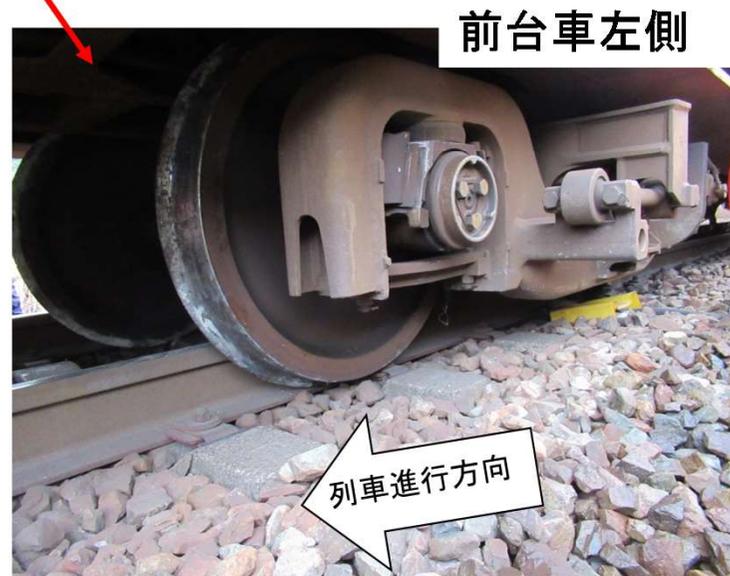
脱線した車両と前の車両の連結部

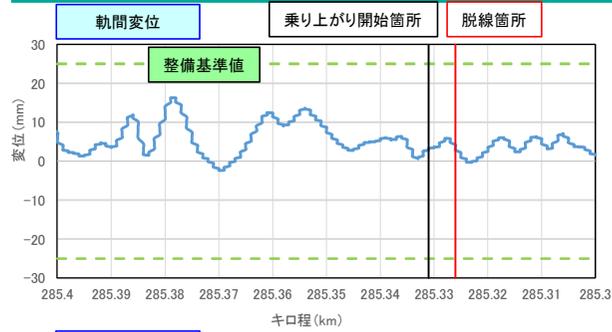
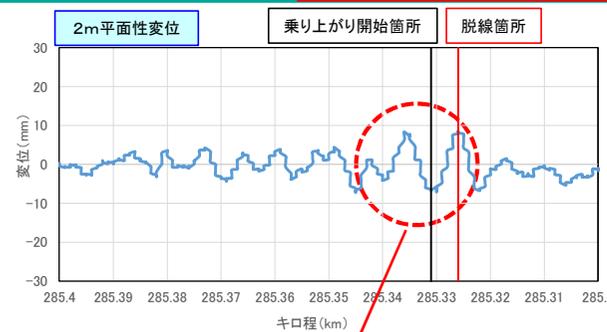
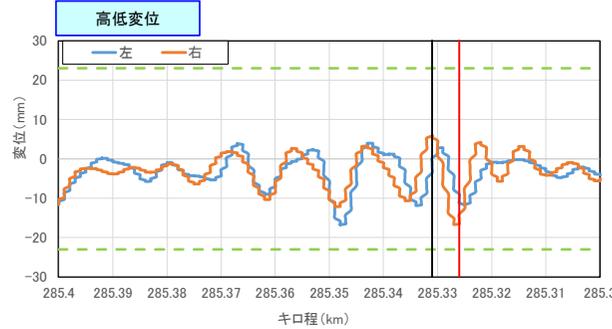
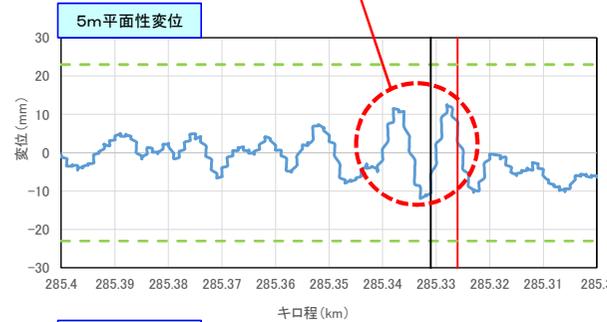
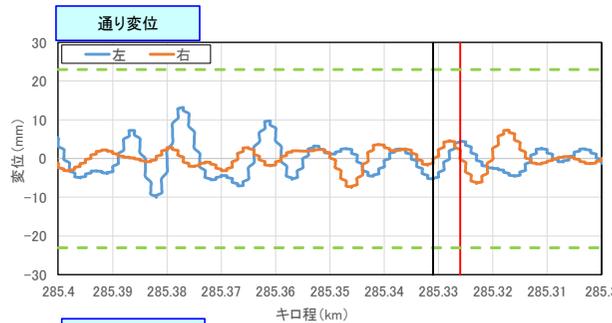
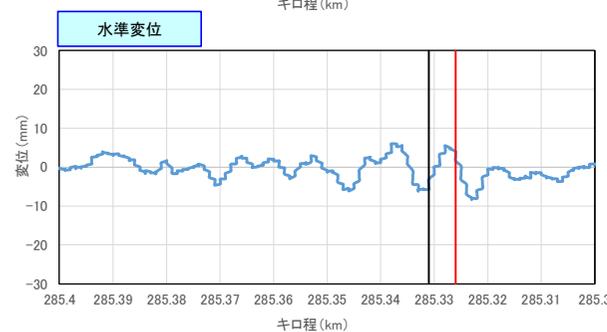
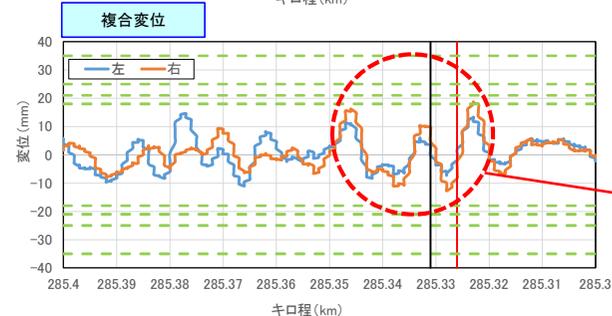
# 本事故発生直近の動的軌道変位測定結果

列車荷重を積荷した状態における軌道変位  
(高速軌道検測車による測定)

- ・測定結果は全て整備基準値内であった。
- ・平面性変位について、脱線箇所付近に周期的な波形が認められたが、整備基準値に対して十分な余裕があった。
- ・複合変位は、乗り上がり開始地点付近で最大18.8mmであったが、整備対象となる超過はなかった。ただし、脱線箇所付近に整備基準値よりも小さい変位量の周期的な複合変位が認められた。

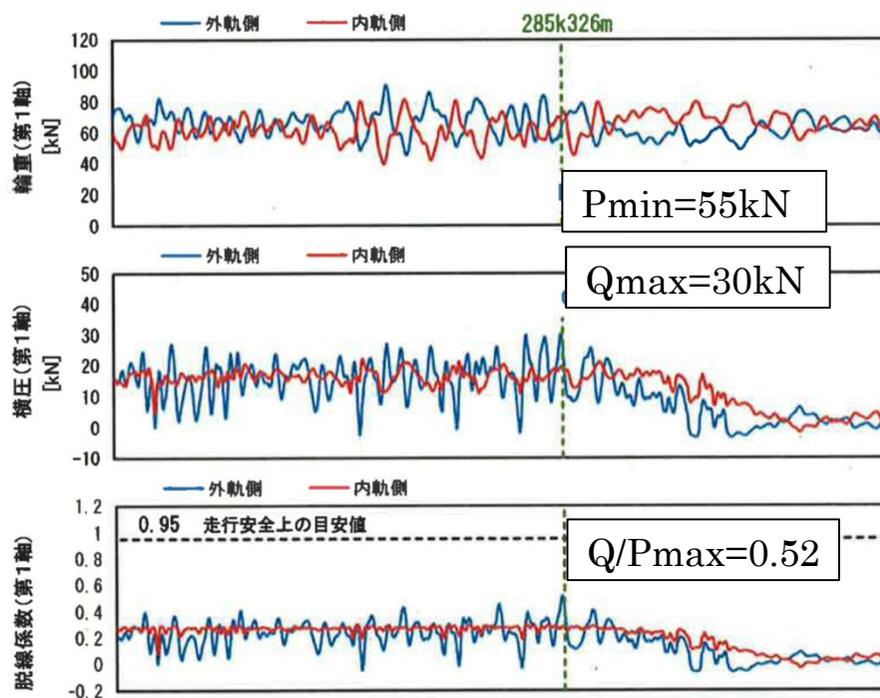
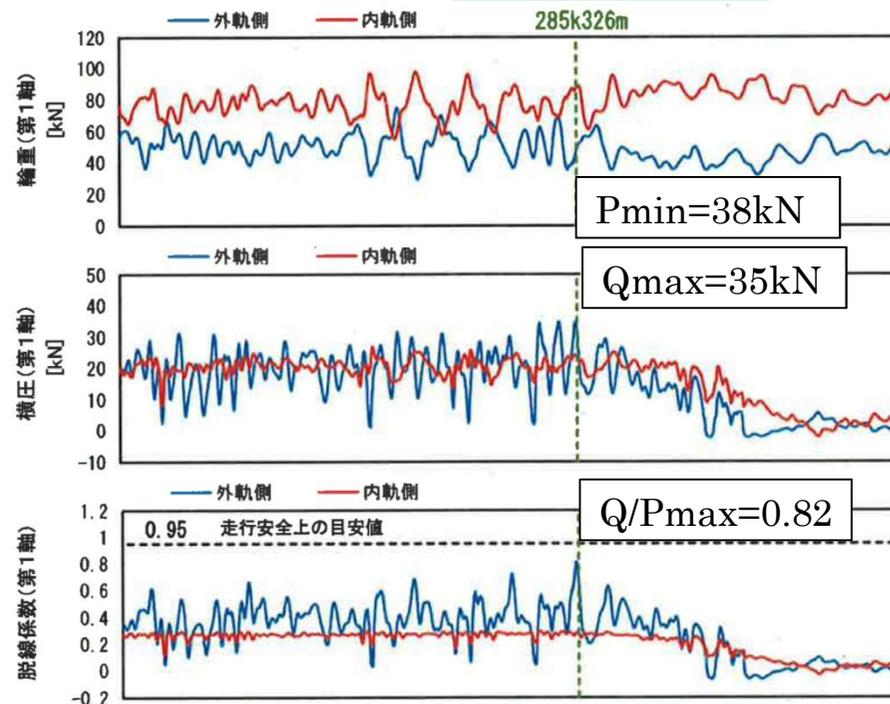
偏積なし

偏積あり

事故時のコンテナの  
左右偏積率を再現

- ・事故現場付近(285k326m)において、外軌側の輪重最小値(Pmin)は、左右偏積なしの場合は55kNであったが、事故時偏積の場合は38kNと、左右偏積なしの場合に比べて小さな値を示した。
- ・同地点付近の外軌側の横圧最大値(Qmax)は、左右偏積なしの場合は30kNであったが、事故時偏積の場合は35kNと、左右偏積なしの場合に比べて大きな値を示した。
- ・脱線係数は、いずれの条件においても同地点付近において最大値(Q/Pmax)を示した。左右偏積なしの場合は0.52であったが、事故時偏積の場合は0.82と、左右偏積なしの場合に比べて大きな値を示した。
