～ 第3種踏切道において発生した、列車と歩行者との衝突による死亡事故 ～

事故種類：踏切障害事故

発生場所：福島県二本松市

柳田踏切道（第3種踏切道：踏切遮断機なし、踏切警報機あり）

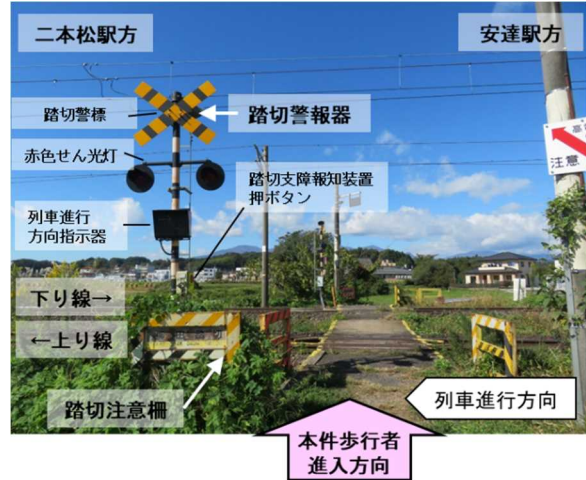
(本件歩行者進入側から線路方向)

本事故は、踏切警報機が設けられた第3種踏切道である柳田踏切道に列車が接近し、踏切警報機が動作している状況で歩行者が同踏切道に進入したため、列車と衝突したことにより発生したものと認められる。

踏切遮断機のない第3種踏切道は、踏切道を廃止するのが望ましく、廃止できない場合は踏切遮断機を設置し第1種踏切道に改良すべきである。さらに、廃止又は第1種踏切道への改良が実施されるまでの間は、交通規制の強化や注意喚起看板の設置等、第3種踏切道に対する各種の安全対策を推進することが望まれる。
