～第4種踏切道において発生した、列車と普通自動車との衝突による死亡事故～

鉄道事業者名：九州旅客鉄道株式会社

事故種類：踏切障害事故

一本柳踏切道（第4種踏切道：踏切遮断機及び踏切警報機なし）

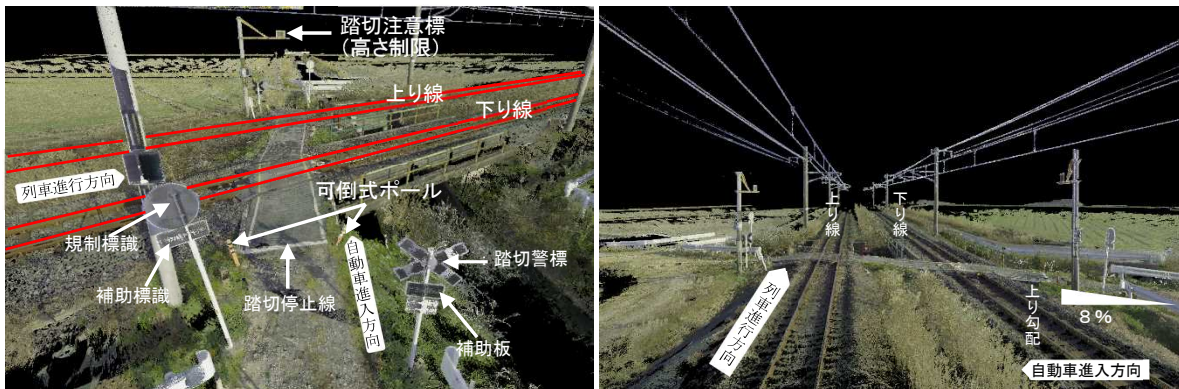
< 一本柳踏切道及び周辺の状況 >

本事故は、踏切遮断機及び踏切警報機が設けられていない一本柳踏切道において、速度約 85 km/h で走行していた上り第 2858 M 列車が同踏切道に到達する直前に自動車が踏切道に進入し、踏切内を走行し続けたため、同列車の運転士が非常ブレーキを操作したものの間に合わず、同列車と同自動車が衝突したことによって発生したものと推定される。

列車が接近している同踏切道に自動車が進入したことについては、同自動車の運転者が同列車の接近に気付いていなかったためと考えられるが、同自動車の運転者が死亡しているため詳細を明らかにすることはできなかった。

踏切遮断機及び踏切警報機が設けられていない第 4 種踏切道は、廃止又は踏切保安設備を整備すべきものである。

一本柳踏切道において発生した令和 3 年 4 月の事故及び本事故の後に、同社及び同市は地元住民等に本件踏切の廃止を申し入れて協議を行ったが、令和 5 年 1 月時点までに合意に至っていないことから、同社及び同市は、同踏切道の廃止又は第 1 種踏切道への格上げについて地方踏切道改良協議会等を活用して協議を行うとともに、地元住民との協議を継続して早期合意に至るよう努め、地元住民の協力を得る必要がある。

同時に緊急かつ暫定的な対策として、同社及び同市は、同署等と協力して自動車を運転する者に対し、交通法規を遵守できるように啓発する活動や、交通規制の強化が難しい場合には一本柳踏切道の通行を極力避けるよう啓発する活動を行うことが望ましい。また、同社は既に実施している防草シートの敷設、除草剤の散布、草刈り等の作業を継続するとともに、踏切通行者が接近する列車に気づきやすくなる何らかの措置を講ずることが望ましい。
