～踏切道を走行中、圧雪に乗り上がったこと等により列車が脱線した事故～

鉄道事業者名：近江鉄道株式会社

事故種類：列車脱線事故

発生場所：滋賀県彦根市

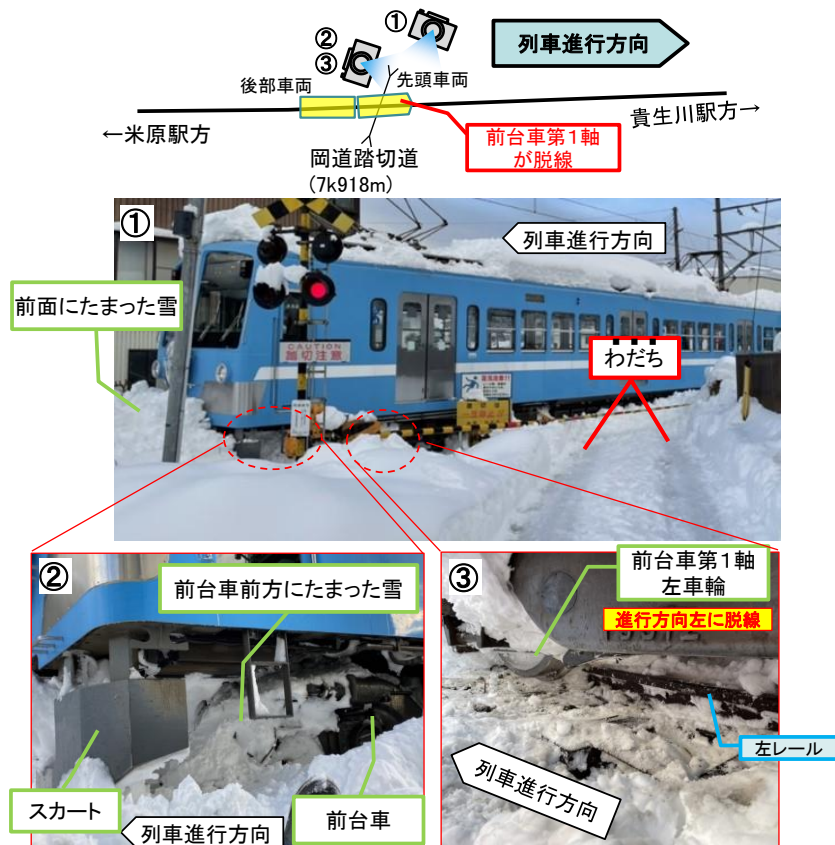
<事故現場の状況>

列車停止後、係員が降車して確認したところ、先頭車両の前台車第1軸が左側に脱線していた。

本事故は、先頭車両前台車の輪重が減少し、同台車が左に旋回した状態で列車が走行し、同台車第1軸が踏切道のレール上及びフランジウェイに存在した圧雪に乗り上がり、脱線したことにより発生した可能性が考えられる。

先頭車両前台車の輪重が減少したことについては、軌道上に多量の積雪がある状態で列車が雪を押し分けながら走行した際に、スカートの下部及び上部から入り込んだ雪のかさが増すことで先頭車両の前台車に上方向の負荷がかかったことによる可能性が考えられる。

先頭車両前台車が左に旋回したことについては、先頭車両及び前台車の前面にたまった雪により車体及び前台車の前部が押されたことによる可能性が考えられる。

同踏切道に圧雪が存在したことについては、低い気温と多量の降雪がある状況において、前日に同踏切道を走行した最終列車から列車が走行するまでの間に同踏切道を通過した自動車によって雪が踏み固め続けられたことによる可能性が考えられる。また、列車通過までに軌道上及び同踏切道の除雪が行われなかったため、軌道上の積雪、同踏切道のレール上及びフランジウェイに圧雪が残った可能性が考えられる。

降雪、積雪及び圧雪状況等の情報収集を的確に実施した上で、軌道上及び踏切道の除雪の要否、スノープラウ付き車両の使用及び列車の運行可否を判断する客観的基準・条件を明確にする必要がある。
