～第3種踏切道において発生した、列車と普通自動車との衝突による死亡事故～

鉄道事業者名：長良川鉄道株式会社

事故種類：踏切障害事故

中万場踏切道（第3種踏切道：踏切遮断機なし、踏切警報機あり）

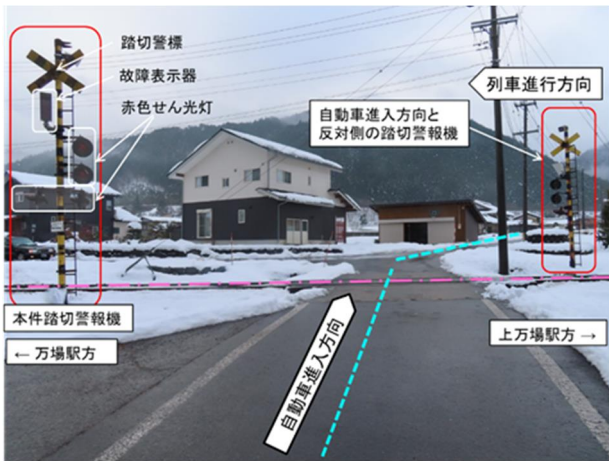
＜中万場踏切道の状況＞

本事故は、踏切警報機が設けられている第3種踏切道である中万場踏切道において、**列車が接近している状況で自動車が同踏切道に進入したため、列車と自動車が衝突したことによって発生したものと推定される。**

列車が接近している状況で同自動車が同踏切道に進入したことについては、同自動車の運転者が列車の接近に気付いていなかった可能性が考えられるが、同自動車の運転者が死亡しているため詳細を明らかにすることはできなかった。

中万場踏切道は、踏切遮断機のない第3種踏切道であり、安全性向上のためには**踏切道を廃止するのが望ましく、廃止できない場合は踏切遮断機を設置し第1種踏切道に改良するべきである。**
