東日本旅客鉄道株式会社 東北新幹線 列車脱線事故 (令和4年3月16日発生)

鉄道事故調査報告書 説明資料

運輸安全委員会
令和6年3月

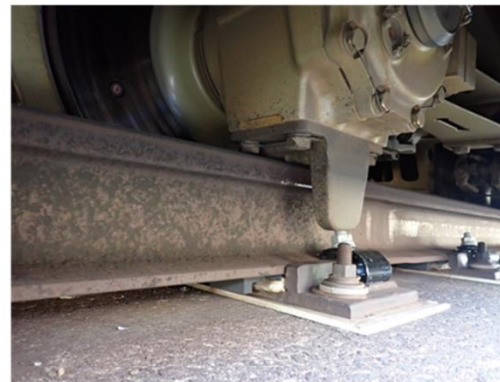
15両目 前台車第2軸 右側

脱線し、逸脱していない輪軸

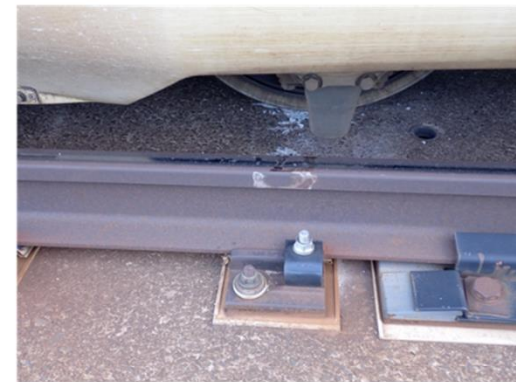
1両目 前台車第2軸 右側

脱線し、逸脱している輪軸

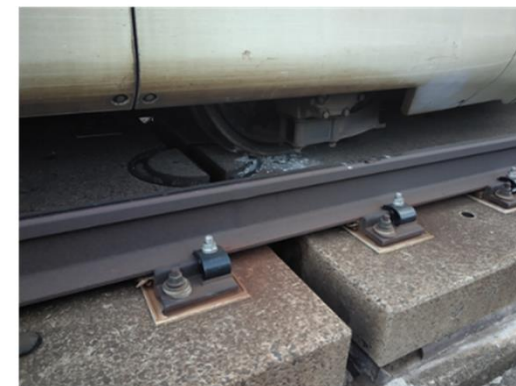
1両目 前台車第1軸 右側

排障器取付腕

また、一部の輪軸において逸脱防止ガイド又は排障器取付腕がレールから外れ逸脱している状態であったことについては、脱線後に継続した地震動により逸脱を防止していた逸脱防止ガイドがレールを乗り越えて逸脱したこと、又は脱線時に排障器取付腕や歯車箱がレール上に落下した後に逸脱したことによる可能性があると考えられる。

列車の先頭軸も含まれ大きく逸脱し被害が拡大する可能性がある排障器取付腕に関して、レールに掛かる部分の形状を改良し、逸脱防止ガイドと同じ高さまで延長した構造としてレールに掛かりやすくすることにより、より逸脱防止性能の向上を図る。

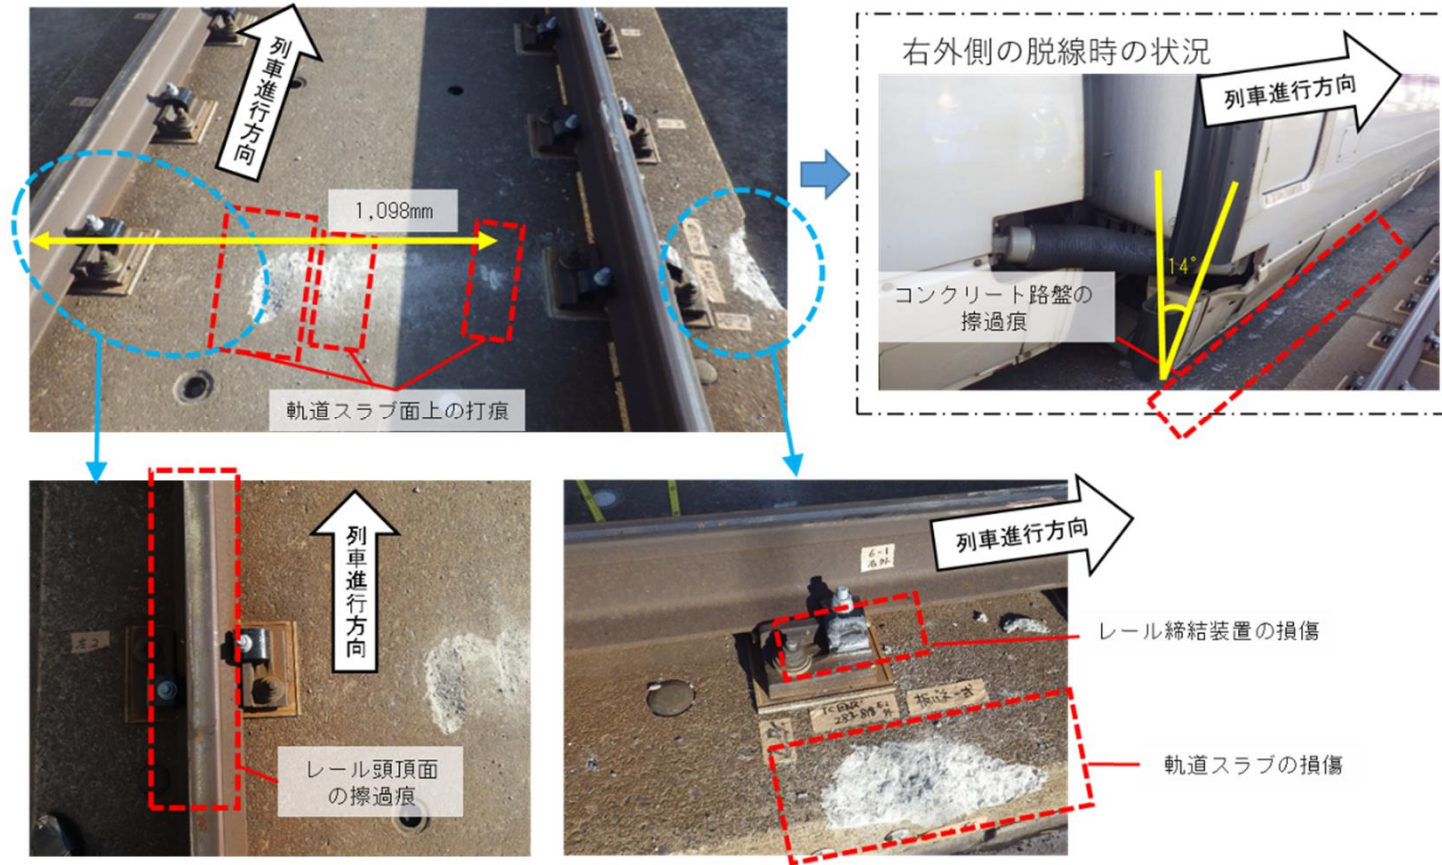
G : 12両目 後台車 第2軸

本件列車が停止していた位置の各輪軸付近において、スラブ面、レール及びレール締結装置等への損傷が認められた。

本事故により脱線した輪軸等によるものと推定される。

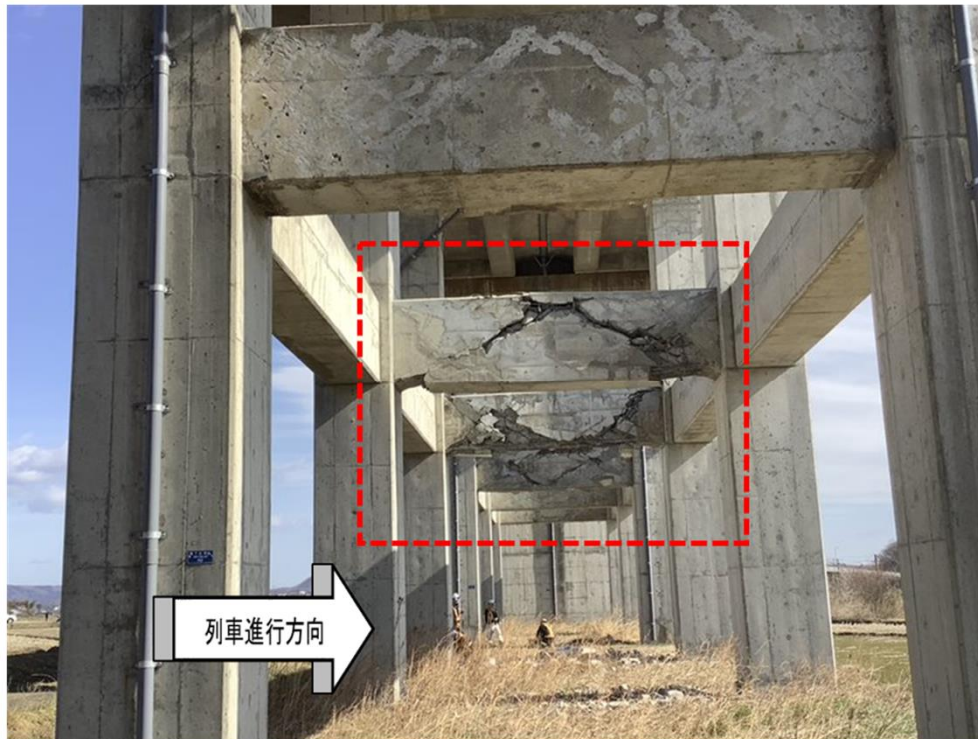
284k131m付近

第7大平高架橋 R2・中層梁 ひび割れ・剝落

列車脱線に直接影響する軌道面の大きな沈下や不同変位が残存している状況はなかった。高架橋の損傷のうち中層梁のひび割れ・剝落は、せん断ひび割れによるものと考えられるが、それが地震動による構造物の動的挙動に与える影響は小さいと考えられる。
→高架橋等の損傷は、本事故における列車脱線の直接の因子ではなかったと考えられる。

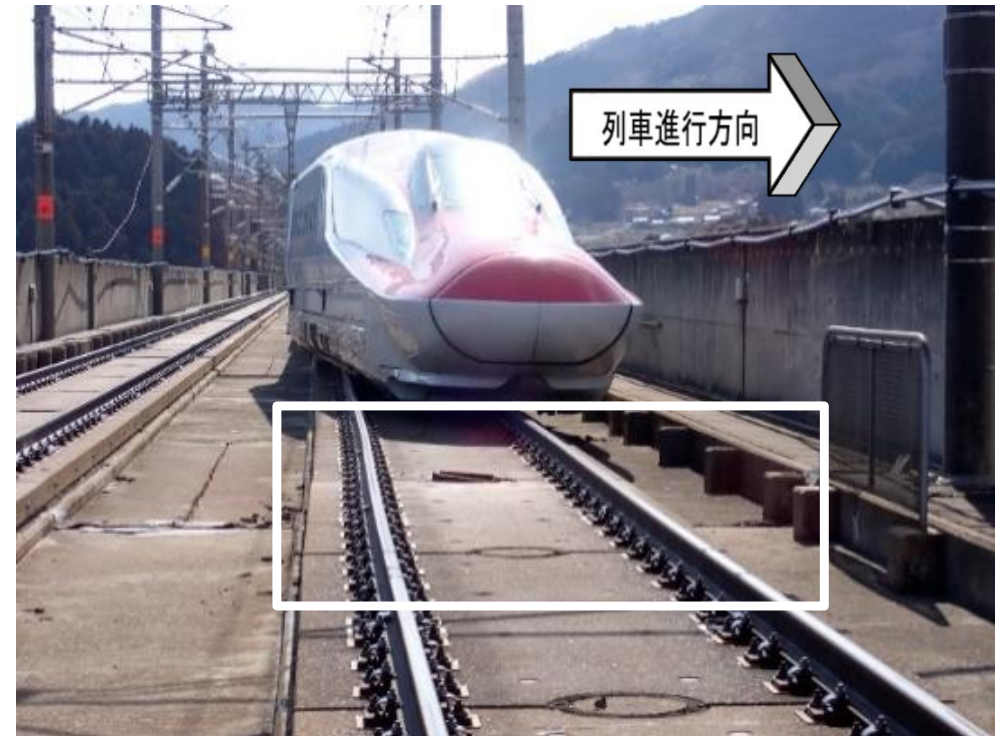
284k160m付近

不同変位(構造物境界に生じる水平方向の折れ角や段差)
※地震動発生時に発生したが、残存していない

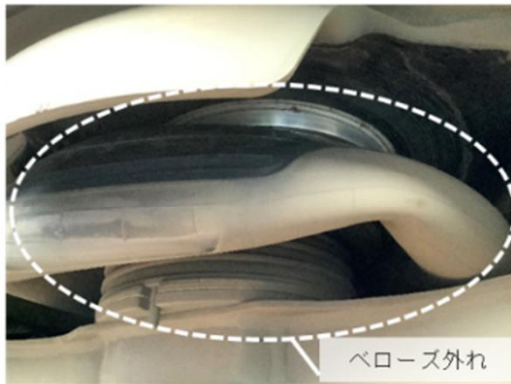
1両目 (後台車左側)

B 空気ばねの損傷

車両の損傷及び痕跡は、**本事故により本件列車が脱線したことによるものと推定される。**

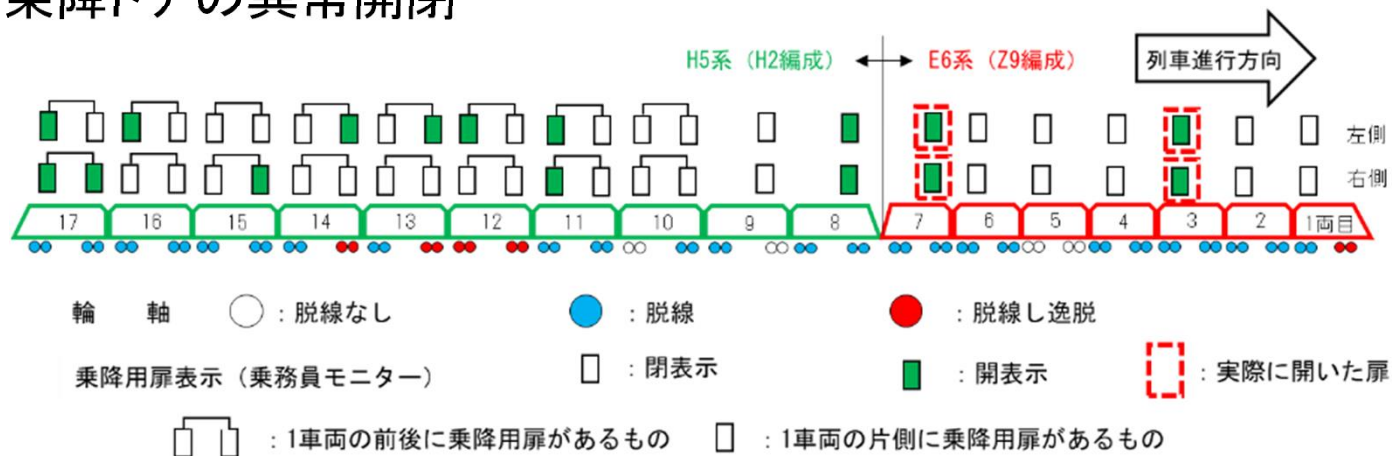
乗降ドアの異常開閉

本事故時において、本件列車の乗降ドアが車掌スイッチを操作していない状態で異常に開閉する事象が確認された。

本件地震及び脱線の激しい振動・衝撃により、乗降ドア開閉リレーが誤動作したことによる。

本件運転士がブレーキハンドルを抜取位置にしたことにより、乗降ドア開閉リレーが復旧したことによる。

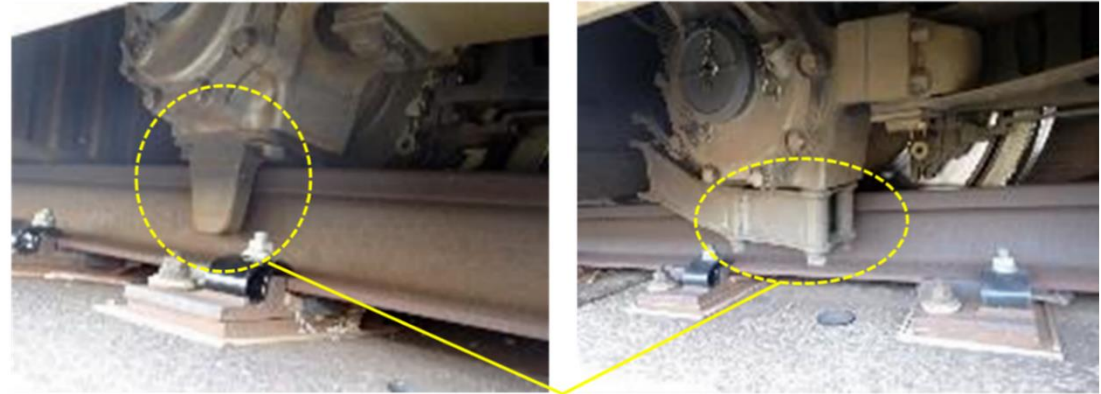
排障器取付腕が設置されている輪軸は、脱線し逸脱した輪軸の割合が多かった。

排障器取付腕は、逸脱防止ガイドと比較して、レールに掛かる部分の寸法が小さい

逸脱に関する可能性がある。
