～ 第4種踏切道において発生した、列車と踏切通行者との衝突による死亡事故 ～

鉄道事業者名：九州旅客鉄道株式会社

事故種類：踏切障害事故

二十の坪踏切道（第4種踏切道：踏切遮断機及び踏切警報機なし）

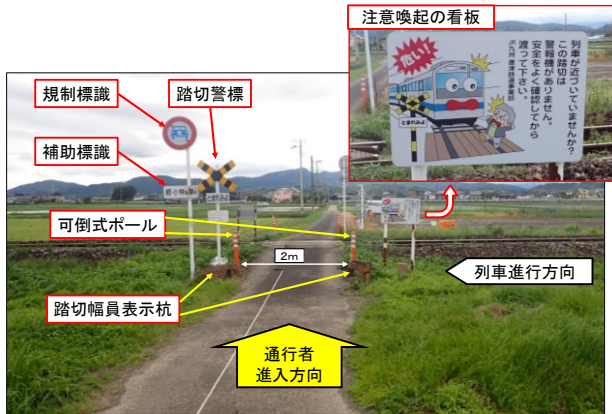
<二十の坪踏切道の状況>

本事故は、踏切遮断機及び踏切警報機が設けられていない第4種踏切道である二十の坪踏切道に列車が接近している状況において、通行者が同踏切道に進入したため、同列車と衝突したことにより発生したものと推定される。

踏切遮断機及び踏切警報機が設けられていない第4種踏切道は、廃止するのが望ましく、廃止できない場合には第1種化すべきものである。また、廃止又は第1種踏切道への改良が実施されるまでの間は、交通規制の強化や注意喚起の看板の設置等、第4種踏切道に対する各種の安全対策を推進することが望ましい。さらに、踏切を横断する際に踏切手前で一時停止し、確実に安全確認が行われるよう、同社、同市及び小城警察署は、踏切通行者に対して安全意識の向上に向けた取組を行うことが望ましい。

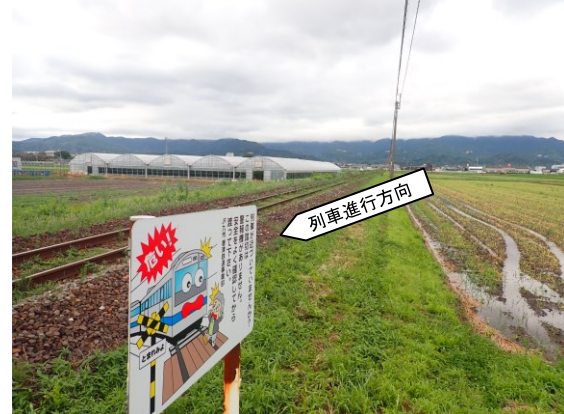
<通行者進入側から見た列車の見通し状況>

列車が接近している状況で通行者が同踏切道に進入した理由については、同通行者が列車の接近に気付いていなかった可能性が考えられるが、同通行者が死亡しているため詳細を明らかにすることはできなかった。
