土佐くろしお鉄道 中村線 列車脱線事故

(令和5年6月2日発生)

鉄道事故調査報告書 説明資料

運輸安全委員会
令和6年7月

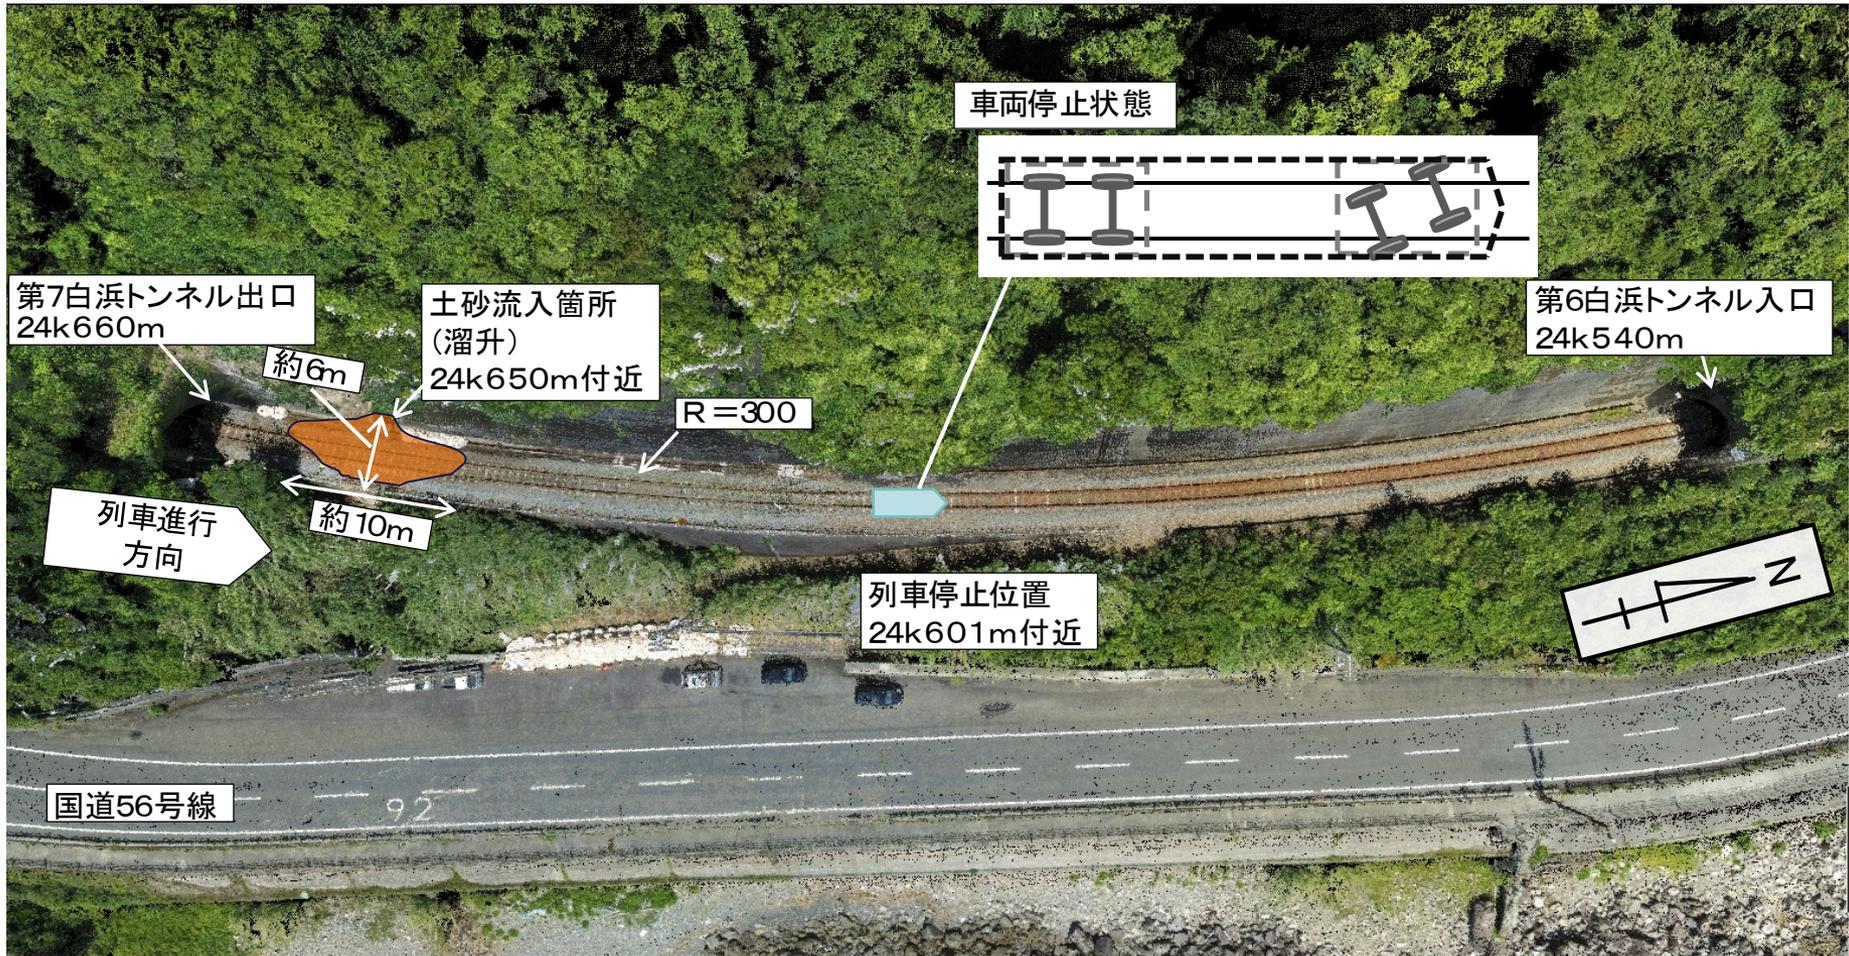
脱線事故現場の概況

本事故は、運転中止の規制雨量に到達している状況下で列車が出発した後、斜面が崩壊したことによって線路内へ流入した土砂等に、列車が衝突し、衝突とほぼ同時に乗り上げたため脱線したことにより発生したものと推定される。

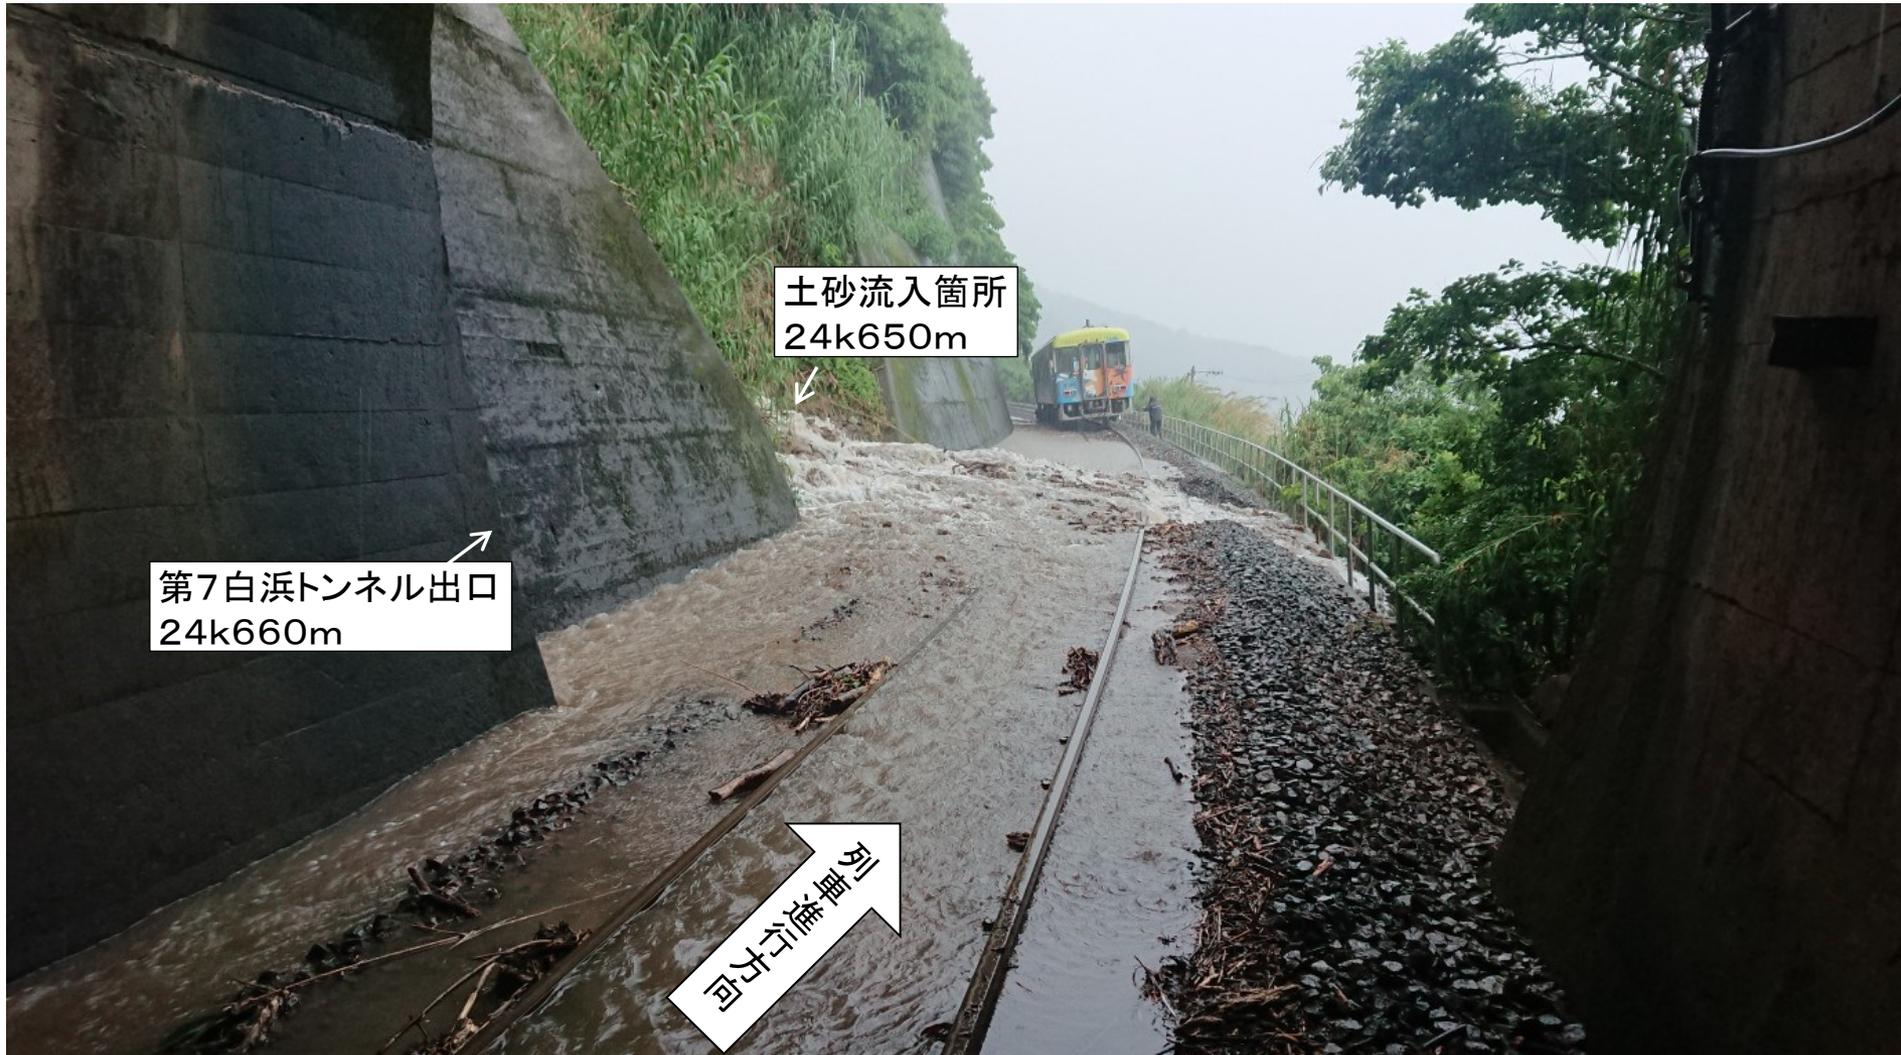
土砂の流入状況(事故当日)

- (1) 本件斜面が崩壊したことによって線路内へ流入した土砂等に本件列車が衝突し、衝突とほぼ同時に乗り上げたため、車両の前台車全2軸が脱線したものと推定される。さらに、その過程は、前台車第1軸が24k647.5m付近で左側に脱線し、その後、前台車が左に旋回したことで推進軸が抜け、第2軸が24k633.5m付近で右側に脱線したものと考えられる。
- (2) 本件列車が脱線した時刻については、08時58分ごろであったと考えられる。また、そのときの運転状況記録装置の記録から、速度は61km/hであったと考えられる。

- (1) 線路内への土砂等の流入を防止するためストーンガードを設置した。
- (2) 溜升より上流側に、土砂流入防止のため、点在している転石等の落下を防止するロックネットを設置した。
- (3) 雨量計監視装置の更新（デジタル化）に伴い、下記の機能を追加した。
 - a 雨量規制値に達した際に鳴動する警報ブザーについて、以前は自動的に停止していたものを、手動で警報ブザーを停止させることとした。また、鳴動音の音量を増加させた。
 - b 指令室内において雨量監視体制の向上を図るため、中村現業事務所に設置している雨量計監視装置のモニターと同じものを指令室にも設置した。
 - c 中村現業事務所内における社員不在（夜間・休日等）時の監視体制の向上を図るため、第1次態勢の規制値に達した場合、雨量計監視装置から施設車両区長、施設助役、運転指令員等の携帯電話に、警報予告メールで通知する機能を設けた。
- (4) 「災害時運転規制手続」を改正し、施設車両区長の代行時の扱い等を規定に位置づけた。また現在の規定内容の再確認を行い、確実な運転規制が行えるよう、実態に合わせて改正を行った。等

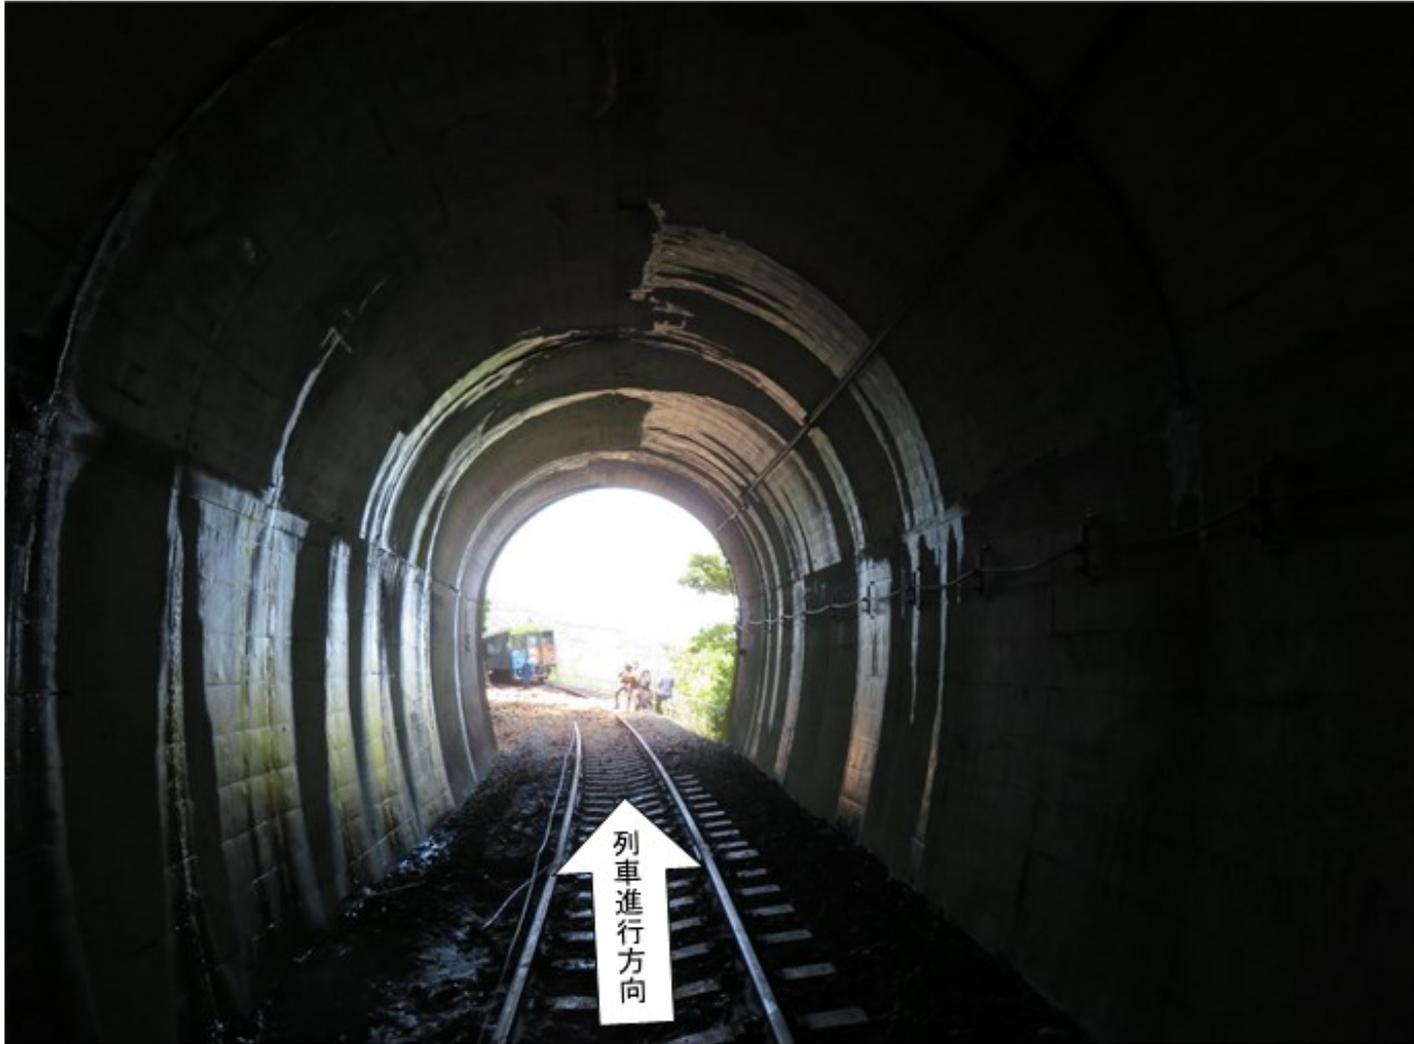
本件トンネル内から見た列車進行方向の見通し状況 (土砂等から約30m手前)(事故翌日)

- (1) 本件運転士が土砂等を認めてから直ちにブレーキを操作したものの、土砂等を確認できた位置が極めて近かったことにより、本件列車は流入して堆積している土砂の手前で停止できなかつたものと推定される。
- (2) 本件運転士は運転指令員から事故現場付近を徐行運転又は運転中止をする指示を受けていないと推定される。08時00分に浮鞭駅の雨量計が運転中止の規制値に到達した時点で、本件列車は事故現場付近を走行できないはずであったが、本件運転士は運転指令員から徐行運転又は運転中止のいずれの指示も受けていない状況であったため、通常で速度で事故現場付近を走行したものと考えられる。
- (3) 雨量計の規制値(徐行運転、運転中止)に到達した場合、運転指令員が自らの判断に基づき運転規制する措置を速やかに行うべきところ、実際には自らの判断では行わず、施設車両区長からの指示があった後に運転規制を行う取扱いになっていたものと推定される。一方、施設車両区長は、中村現業事務所において、雨量計監視装置を監視すべきであるにもかかわらず、雨量計監視装置から離れた場所で運行計画について協議し、雨量計監視装置を注視しなかつたものと考えられる。
- (4) 雨量計が規制値に到達した場合、速やかに運転規制を行わずに、様子を見てから判断することが常態化していたものと推定され、降雨時における列車運行の安全確保に対する意識が低くなっており、規制値に到達した場合の降雨による危険性を理解していなかつた可能性があるものと考えられる。

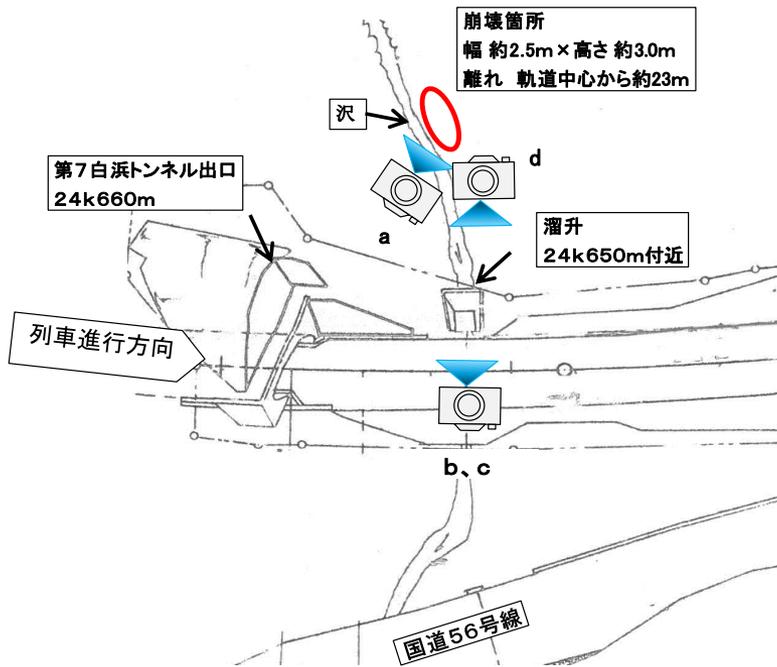
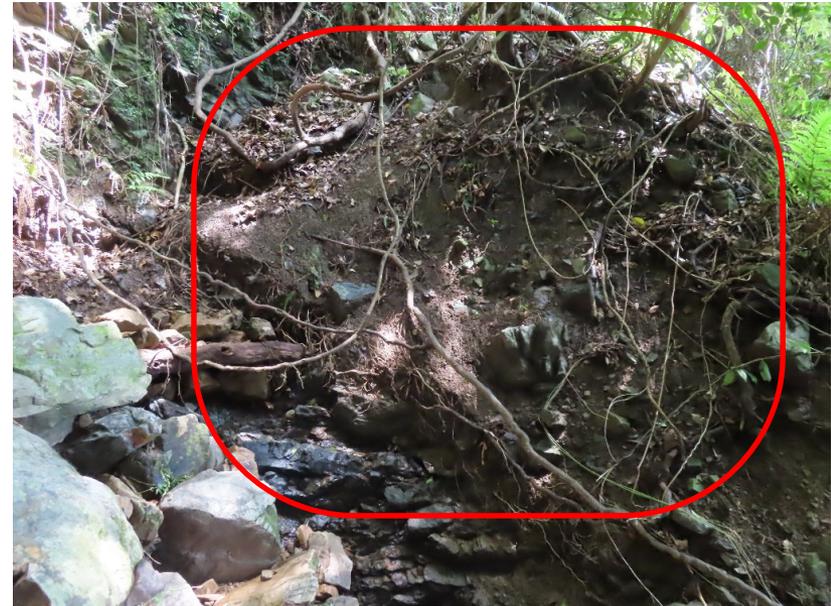
斜面の崩壊箇所及び線路脇の排水設備

本件斜面が急な斜面であるところに、急激な降水量のために斜面表層の重量が増加し斜面が不安定化したことにより、本件斜面が崩壊した可能性があると考えられる。

本件斜面が崩壊することを事前に予測して事故の未然防止に努めることは困難であったものと考えられる。

- (1) 降雨時における運転取扱いについて、
 - ① 運転の管理に係る指揮命令系統にない施設車両区長ではなく、運転状況を常に監視している運転指令員が、速やかに列車の徐行又は運転中止の指示を出すことができる仕組みを構築し、機能させることが必要である。
 - ② 雨量計監視装置の警報ブザー鳴動時に、様子を見て判断するという取扱いではなく、雨量が設定した規制値に到達したとき、速やかに運転規制を行うことの必要性や規制を実施する場合の規制内容を十分に認識し、速やかに運転規制を行い、降雨時における列車運行の安全確保について十分注意するといった安全最優先の企業風土を構築することが必要である。
- (2) 雨量計監視装置について、
 - ① 列車運行時に常に運転指令員が在席している指令室内に設置すること、又は指令室内において常時降雨量を把握できるシステムを構築することが必要である。
 - ② 雨量計監視装置の警報ブザーの鳴動について、人が確認スイッチを押さないと警報音が停止しない等の仕組みにし、必ず警報音を確認できるようにすることが必要である。
 - ③ 降雨時の安全輸送を確保するために、定期的に雨量計監視装置の動作確認等を行うことが必要である。
- (3) 斜面が崩壊したことにより、溜升到転石・土砂等が流れ込み更に線路内に流入したことから、溜升入口に転石の流入防止対策を施工することが望ましい。また、事故現場付近の転石の落下防止対策や斜面の崩壊を防止するための斜面防護工等を施工することが望ましい。

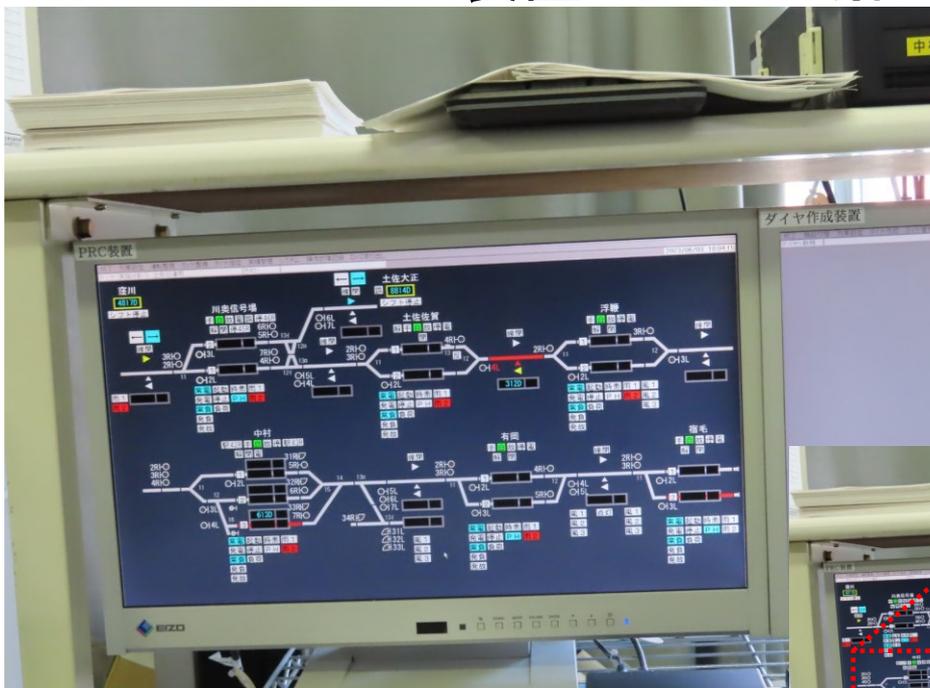
PRC装置モニター(指令室内)

雨1 : 徐行 (第2次態勢)
雨2 : 中止 (第3次態勢)

※ 第1次態勢は「警戒」であるが、PRC装置には警報音及び表示は出ない。
第2次態勢 : 列車の徐行運転を行う。
第3次態勢 : 列車の運転中止を行う。
