# 東日本旅客鉄道株式会社 東海道線 鉄道人身障害事故 (令和5年8月5日発生)

## 鉄道事故調査報告書 説明資料

運輸安全委員会  
令和6年11月

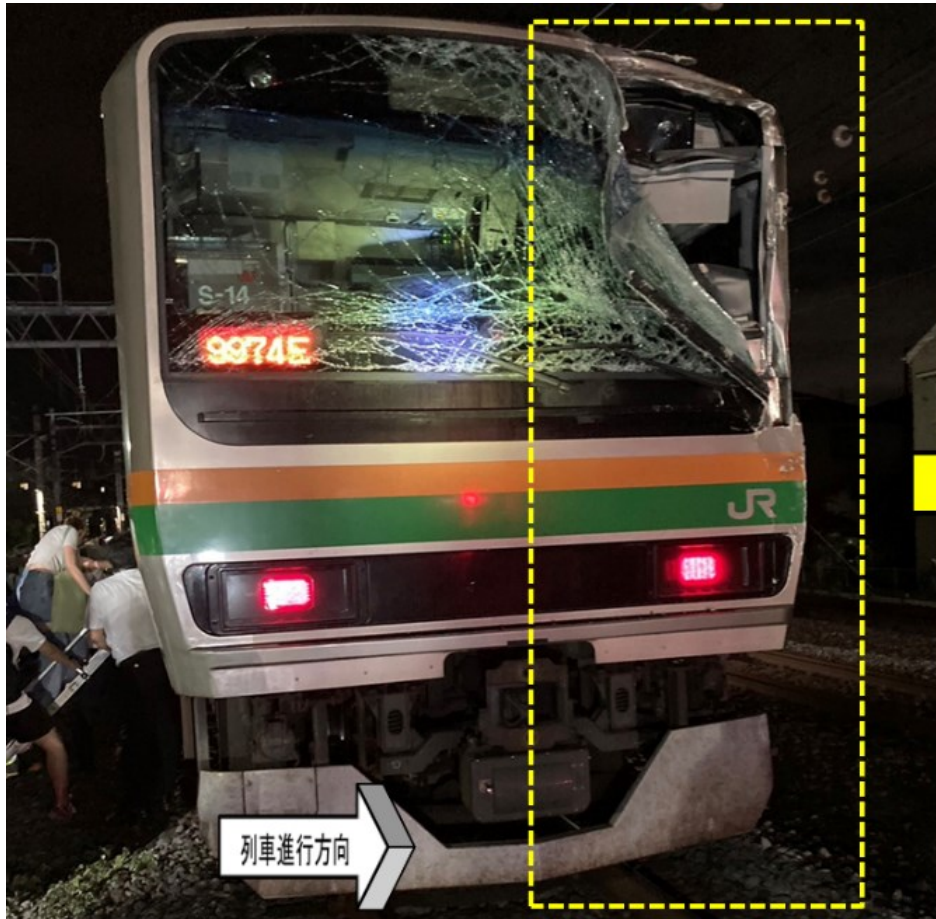
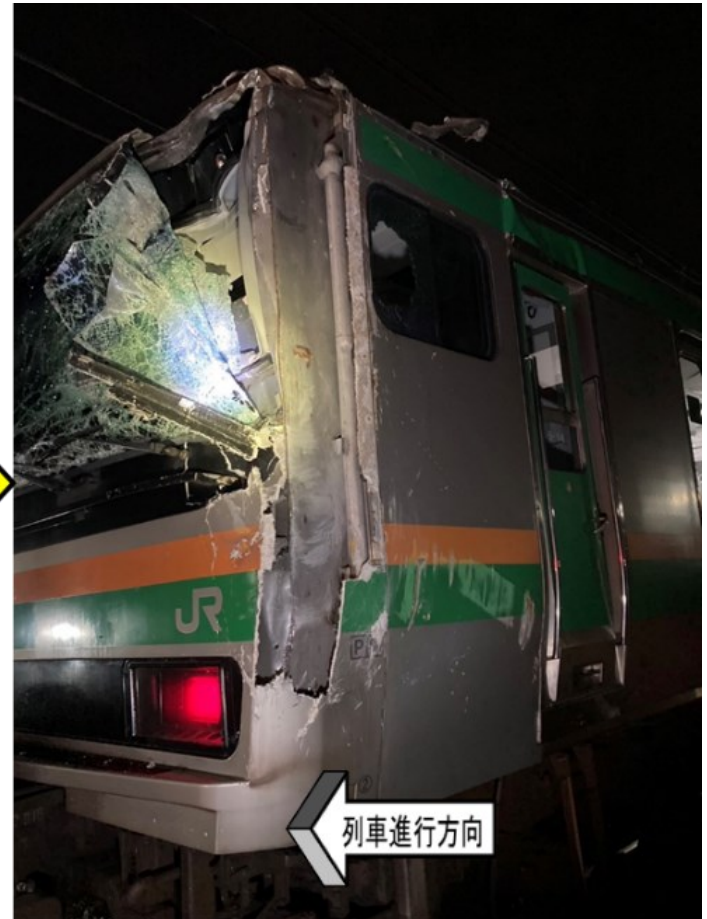
上り第9974E列車は、令和5年8月5日(土)21時25分ごろ、大船駅構内を走行中、傾斜していた電柱と衝突した。列車は電柱と衝突してから約205m走行し、停車した。その後、事故現場の状況を確認したところ、1両目の前面左側(以下、車両は前から数え、前後左右は列車の進行方向を基準とする。)が大きく損傷し、電柱が折損するとともに架線が垂下していた。

※本事故発生直後の1両目(15号車)

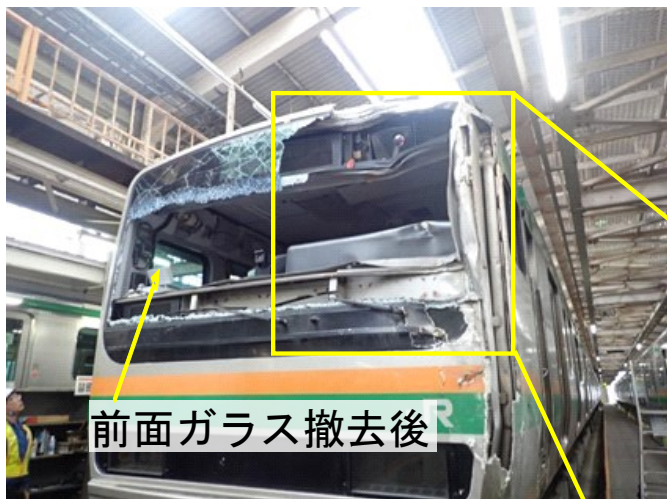
## 1両目の前面

前面ガラス撤去後

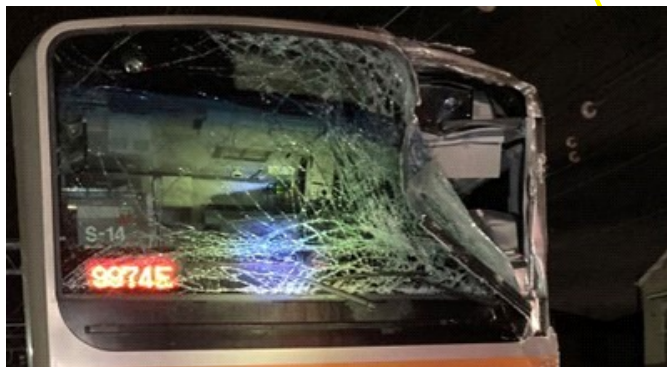
本事故発生直後の前面ガラスの破損状況

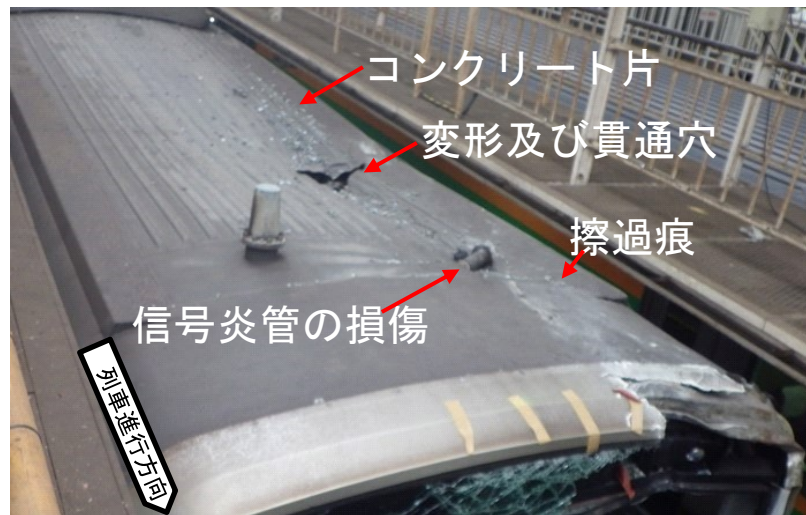
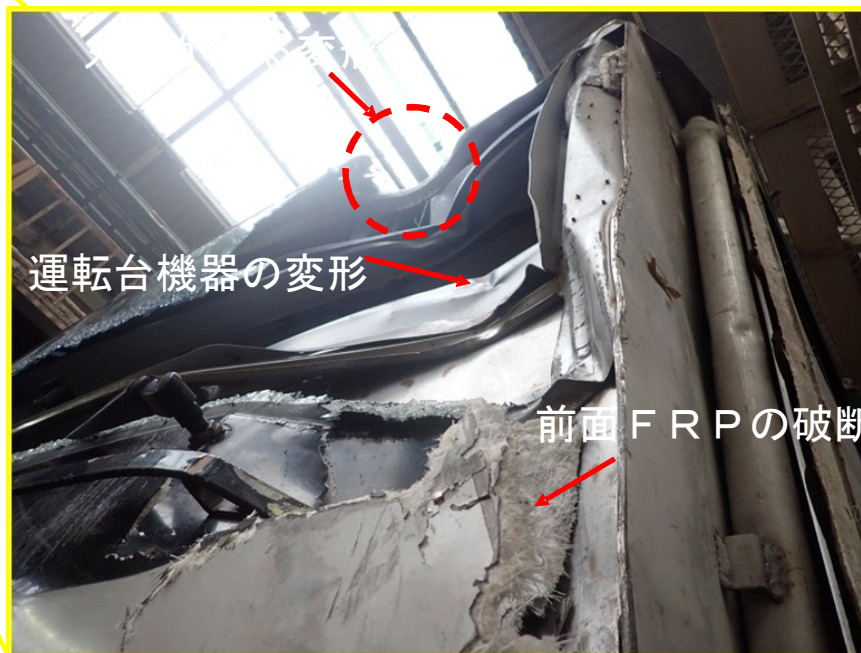
## 1両目の屋根

本事故における負傷者が負傷した原因は、本件電柱と本件列車が衝突したことによる衝撃や屋根の貫通穴から架線が損傷した際に発生した火花が車内に入った影響及び車内温度が高かったことによると考えられる。

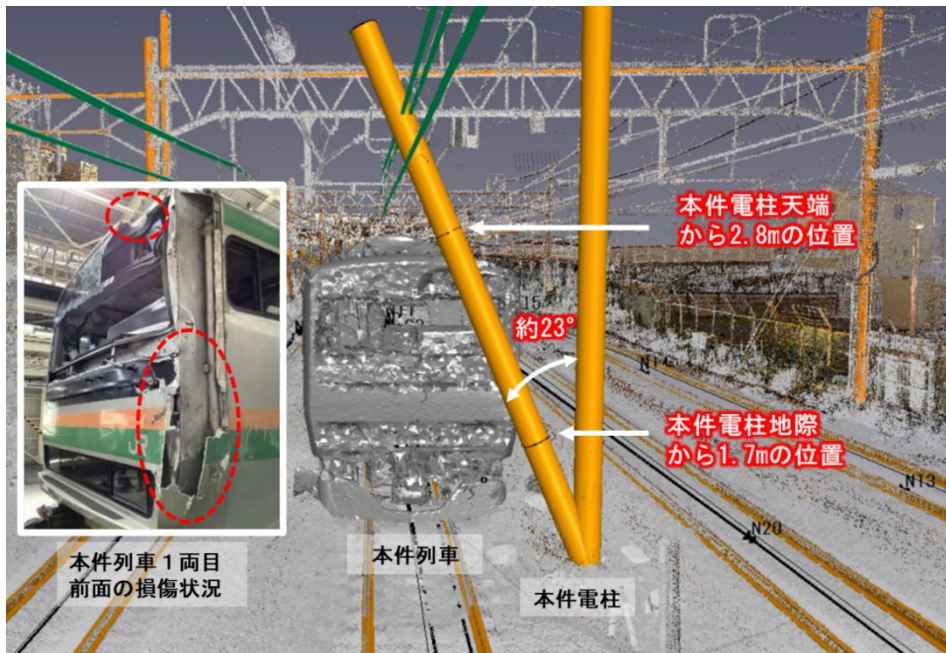
本事故は、大きく傾斜していた本件電柱と速度89km/hで走行する本件列車が衝突したことにより、本件電柱の敷設位置(47k243m)付近で、21時24分57秒ごろ発生したと推定される。

本件電柱は、本件列車と衝突した時点で約23°の角度で傾斜

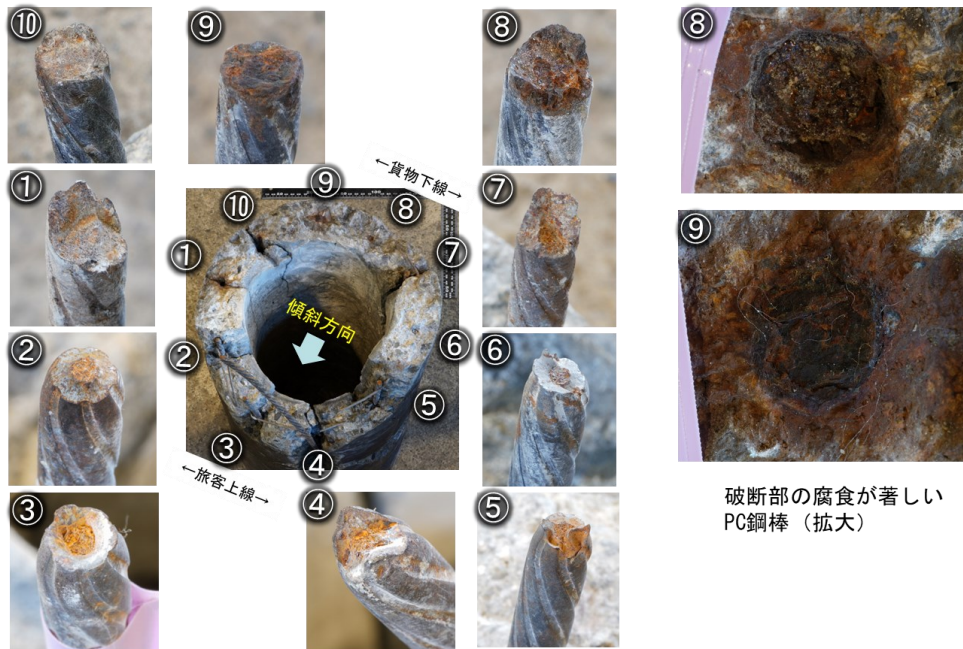
本件電柱破断面 (地側) 及びPC鋼棒外観

**PC鋼棒⑧～⑩: 脆性破壊**  
腐食に起因、本事故発生前から破断し、破断から相当の時間が経過していた

**PC鋼棒②～⑦: 延性破壊**  
本事故発生前は健全であった  
本事故発生時に破断

**PC鋼棒①: 脆性破壊と  
延性破壊が混在**  
本事故発生前から亀裂が発生

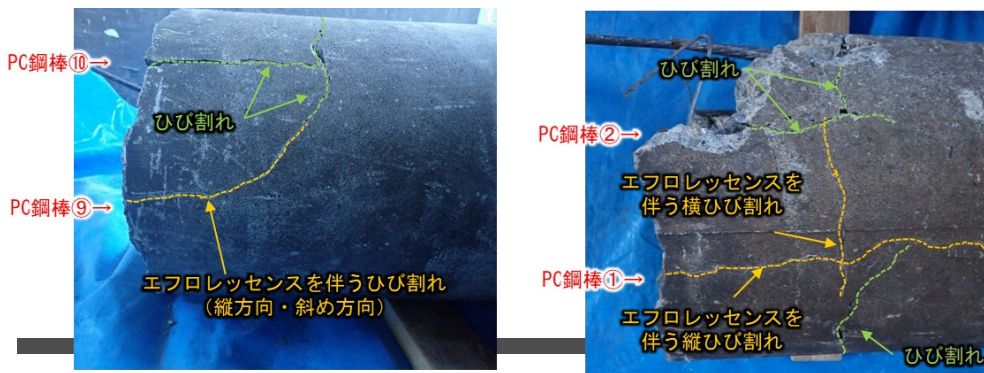
## ・地際の折損部周辺のコンクリートのひび割れ

本件電柱の地際の破断面付近に発生していたと考えられる**横ひび割れ**は、**発生から相当の時間が経過していた**

本件電柱に類する、設計値に対して比較的大きな曲げモーメントが常時負荷される設備条件となっている電柱については、横ひび割れが生じた場合に傾斜するおそれがあるため、設計方法について見直すとともに、既存の電柱について補強やより強固な構造への建て替え等の対策を検討し実施することが必要である。また、対策を行うまでの間は、電柱の検査方法を見直すこと等により、より入念に横ひび割れの発見に努めることが必要である。

(1)の対策が完了するまでの間は、重点管理柱の外観目視検査において、バラストを取り除くなどして基礎部と見なされる位置の上面まで見える状態にしたうえで、霧吹き器によりアルコールや水をコンクリート柱表面に噴霧することで、**ひび割れを目視しやすい状態にし、さらに、電柱の外部から非破壊によりコンクリート内のPC鋼棒の破断の有無を確認する検査方法を導入**した。

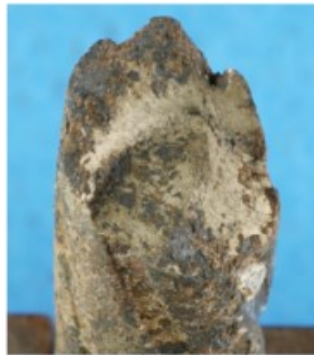
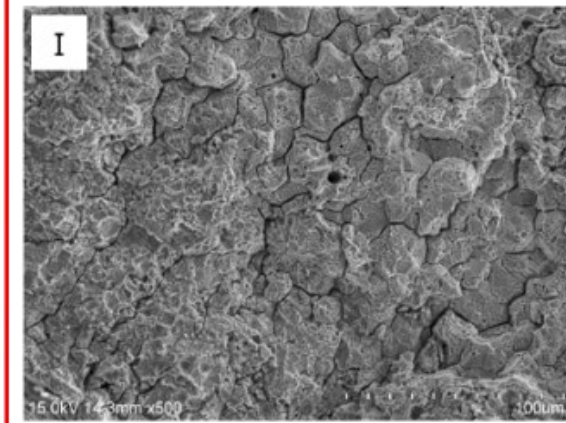
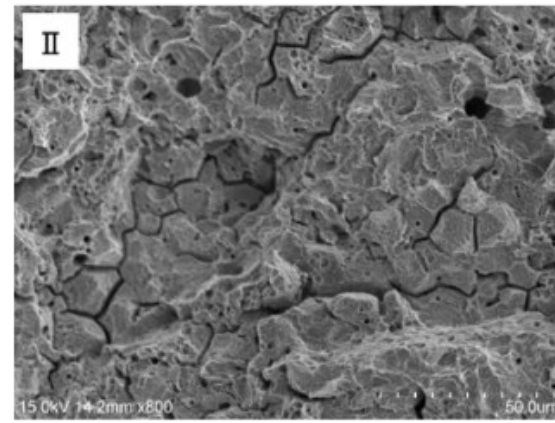
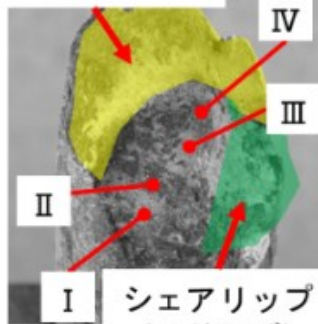
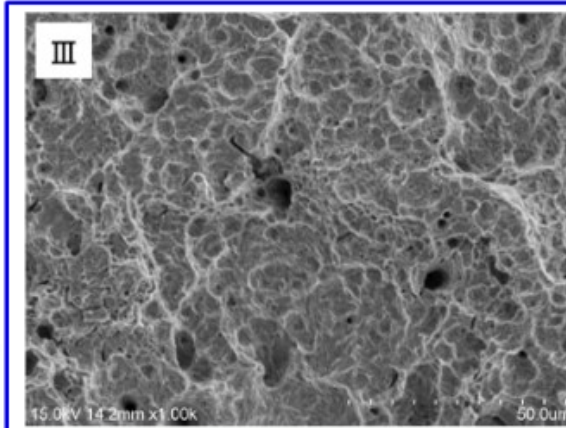
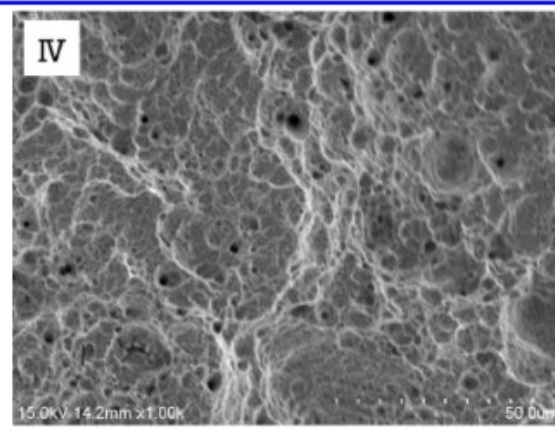
PC鋼棒①

脆性破壊 (粒界破壊模様)

延性破壊 (ディンプル模様)

PC鋼棒①→ディンプル模様と粒界破壊の模様の混在が見られた

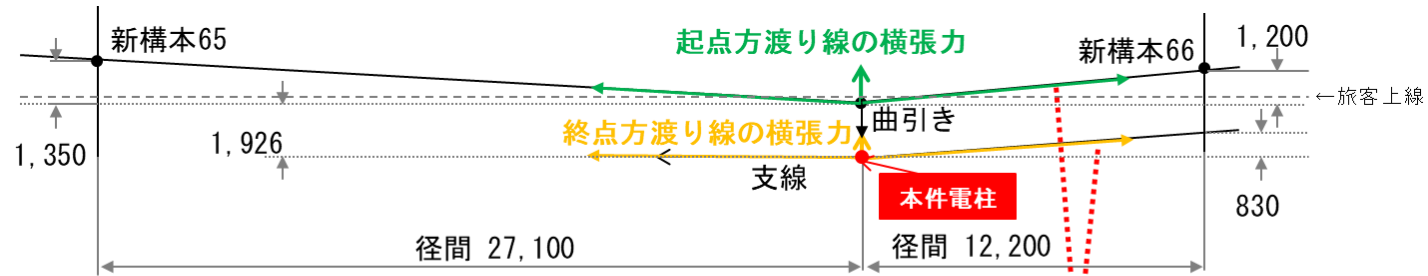
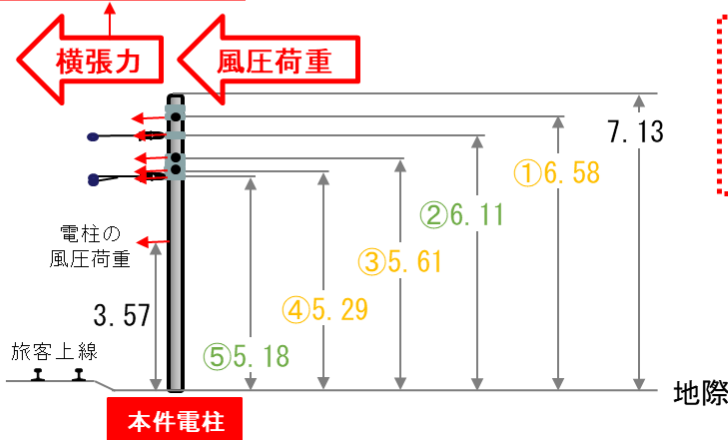
常時曲げモーメントが発生

常時曲げモーメント : 38.9kN・m  
 甲種風圧時(風速40m/s時) : 52.8kN・m

規程上の許容曲げモーメント : 53.3kN・m

同社の規定する必要な強度を満足していたと考えられる

比較的大きな常時曲げモーメントが負荷される設備条件であった

電柱(コンクリート柱)の新設・改良時に、電柱に常時加わる荷重が、許容荷重の7割未満となるよう設計するよう設計指針を見直した。

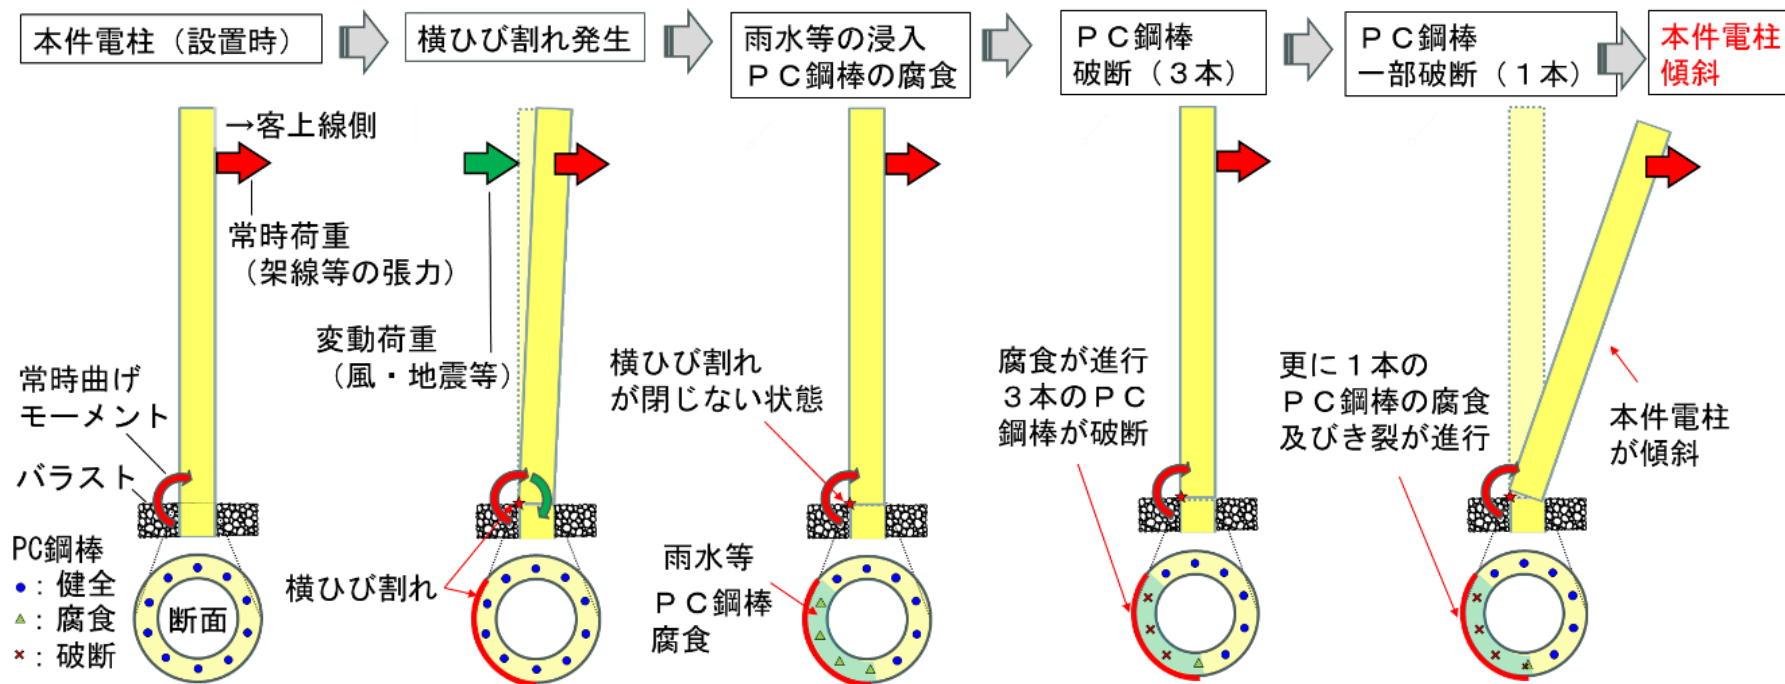
## — 本件電柱の傾斜の過程 —

- (1) 本件電柱に設計値に対して比較的大きな常時曲げモーメントが作用していたところに、風や地震等による一時的な曲げモーメントの影響を受けて、地際付近に過大な曲げモーメントが作用し、横ひび割れが発生し、
- (2) 横ひび割れが閉じない状態が継続し、横ひび割れから雨水等が浸入したことで、3本のPC鋼棒が腐食により破断し、
- (3) 更に本事故発生前に1本のPC鋼棒の腐食及び亀裂が進行したことで傾斜に至ったと考えられる。
