～ 第4種踏切道において発生した、列車と自転車との衝突による死亡事故 ～

鉄道事業者名：関東鉄道株式会社

事故種類：踏切障害事故

平内2踏切道<sup>へいない</sup>（第4種踏切道：踏切遮断機及び踏切警報機なし）

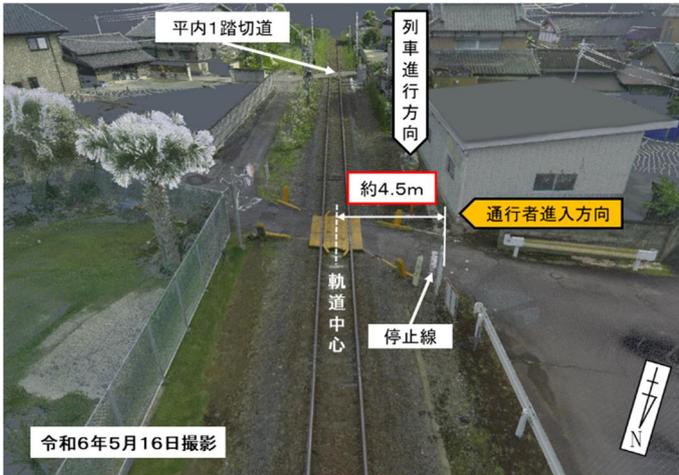
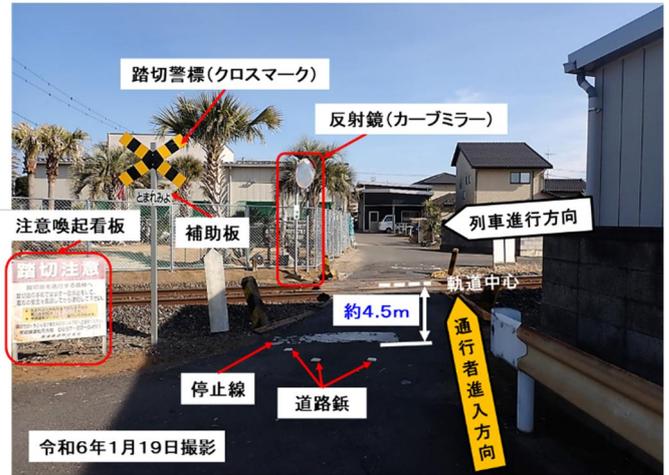
<平内2踏切道及び周囲の状況>

<同通行者進入側から見た  
平内2踏切道の状況>

本事故は、踏切遮断機及び踏切警報機が設けられていない第4種踏切道である平内2踏切道に列車が接近している状況において、自転車に乗った通行者が同踏切道に進入したため、同列車と衝突したことにより発生したものと推定される。

列車が接近している状況で同通行者が同踏切道に進入したことについては、同通行者が同列車の接近に気付いていなかった可能性があると考えられるが、同通行者が死亡しているため、詳細を明らかにすることはできなかった。

踏切遮断機及び踏切警報機が設けられていない第4種踏切道は、安全性向上のためには廃止するのが望ましく、廃止できない場合は踏切保安設備を整備し、第1種踏切道へ改良すべきものである。鉄道事業者、道路管理者、地域住民等の関係者は踏切道の廃止等に向けた協議を進め、可及的速やかに具体的な取組を実施することが必要であると考えられる。

また、近くに迂回路となる第1種踏切道があることから、鉄道事業者、道路管理者等の関係者は協力し、具体的な取組を実施するまでの間、保安度の高い第1種踏切道等へ迂回することが事故の減少につながることを、啓発活動等によって注意喚起し、第4種踏切道の通行をできる限り回避するよう通行者に促すことが望ましい。
