～ 第1種踏切道において発生した、列車と自動車との衝突に伴う列車脱線事故 ～

鉄道事業者名：東海旅客鉄道株式会社

事故種類：列車脱線事故（踏切障害に伴うもの）

飯田線 豊川駅構内

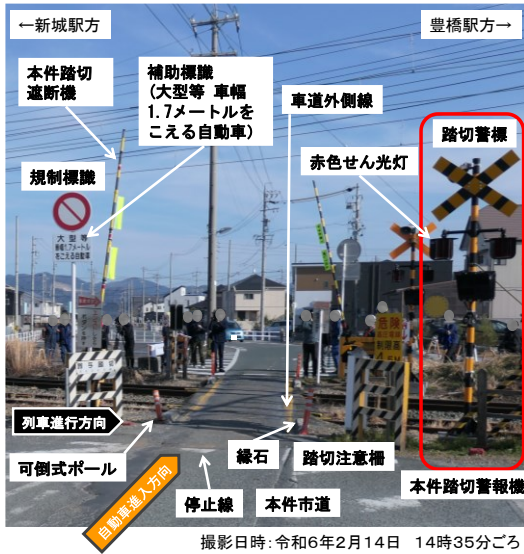
< 鈴与踏切道の状況 >

本事故は、第1種踏切道である鈴与踏切道に列車が接近し踏切警報機が動作している状況において、自動車が同踏切道内に進入してとどまり、同列車と衝突したことにより同列車が脱線したものと推定される。

同踏切警報機の警報開始後に同自動車が同踏切道内に進入したこと及び同自動車が同踏切道内にとどまったことについては、同自動車の運転者が死亡しているため詳細を明らかにすることはできなかった。

本事故は、鈴与踏切道の踏切警報機の警報開始後に自動車が同踏切道内に進入してとどまったことにより発生している。したがって、事故の再発防止には、都市計画道路豊川牧野線の整備を進め、立体交差化により鈴与踏切道の廃止を早期に実現することが望まれる。
