～ 列車が曲線を通過中に車輪がレールに乗り上がり、列車が脱線した事故 ～

鉄道事業者名：弘南鉄道株式会社

事故種類：列車脱線事故

発生日時：令和5年8月6日 11時31分ごろ

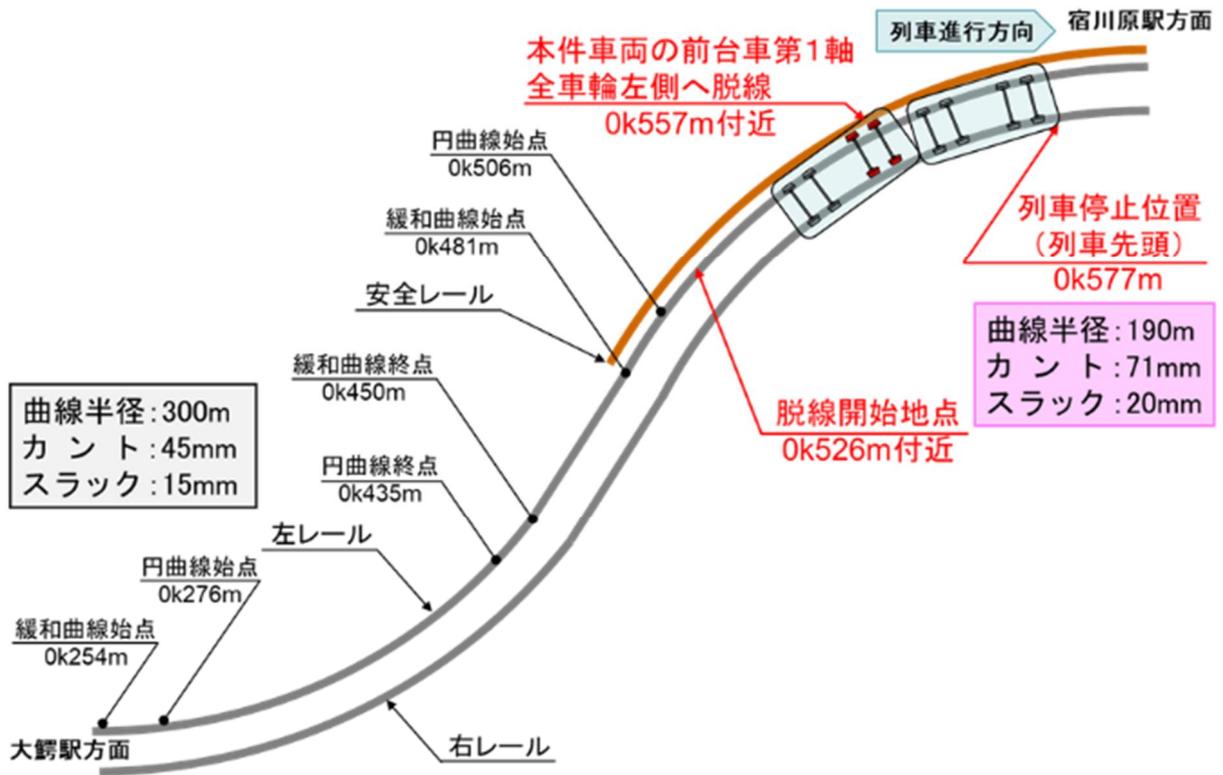
< 事故現場の略図 >

発生場所：青森県南津軽郡大鰐町
大鰐線 大鰐駅～宿川原駅間（単線）
大鰐駅起点0k526m付近

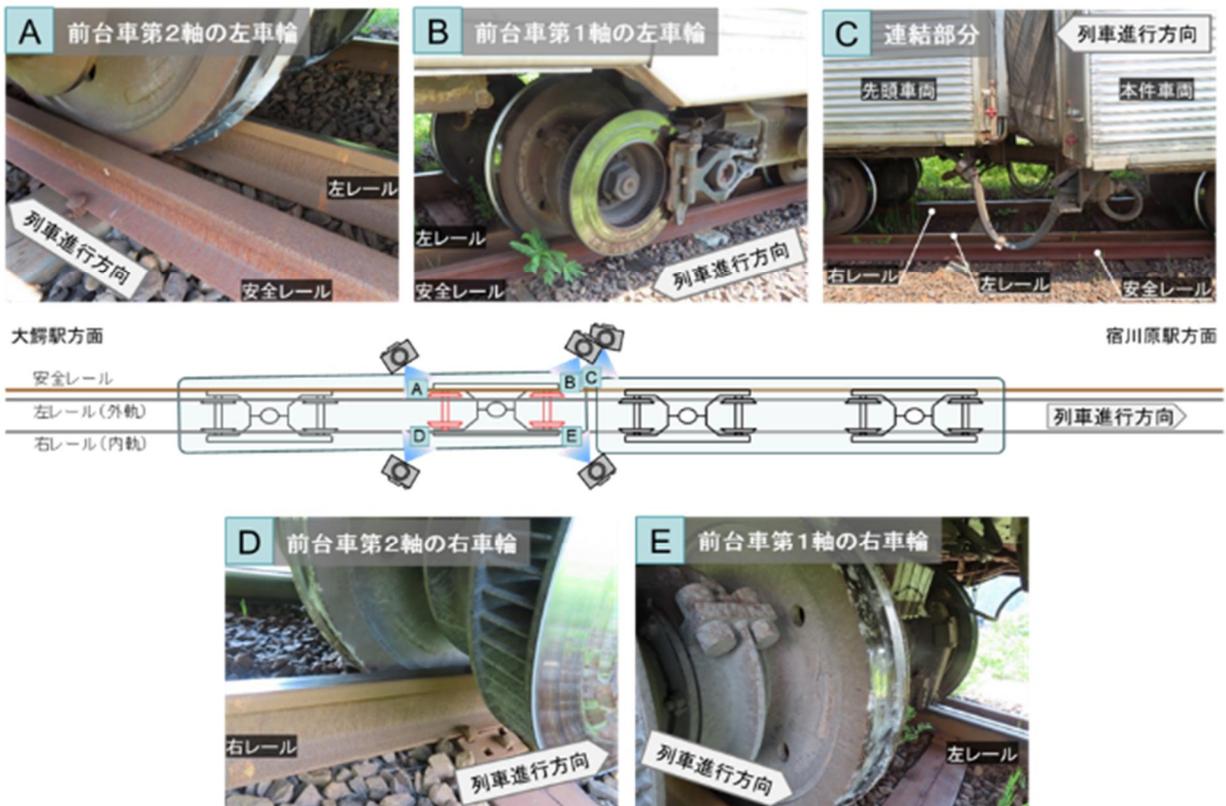
< 脱線の状況 >

停止後に運転士が降車して確認したところ、後部車両の前台車の第1軸及び第2軸が左側に脱線していた。

本事故は、列車が半径190mの右曲線を通過中に、後部車両の前台車第1軸の左側（外軌側）の輪重が小さい状態で、横圧及びアタック角が増加し、車輪がレールに乗り上がったことにより、左に脱線したものと考えられる。

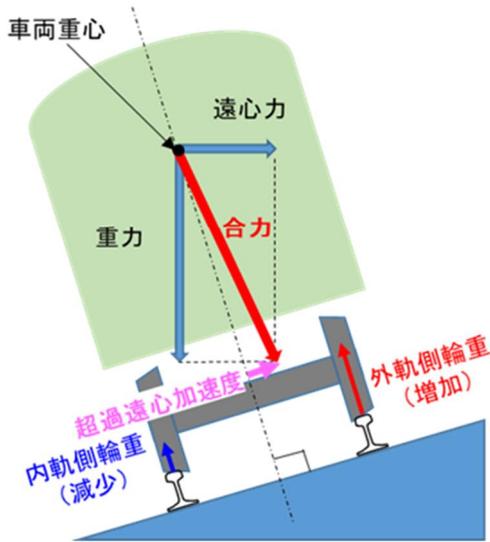
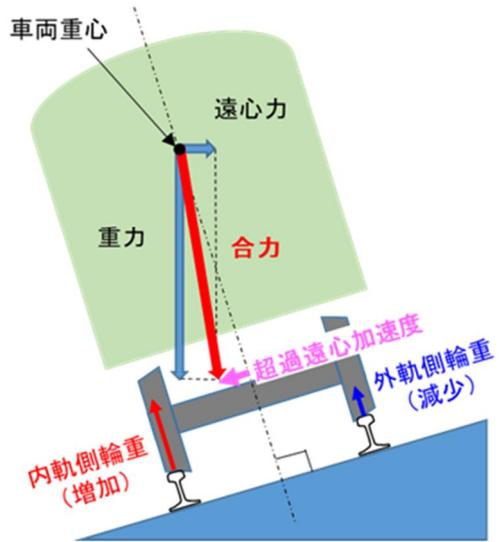
＜カントの状態による輪重の増減＞

外軌側の輪重が小さくなったことについては、列車がカント超過状態で走行していたことで定常的な輪重が減少していたことに加え、車体ローリングが大きくなりやすい特徴を有する車両であったこと及び、軌道に大きな通り変位と周期的な水準変位があったことにより、車体ローリングによる動的な輪重の減少が発生していたことが影響していた可能性があると考えられる。

また、曲線部において極力カント超過状態での走行を避けるため、設定しているカントが大き過ぎる場合は、走行する列車の速度を考慮したカントに補正することが望ましい。

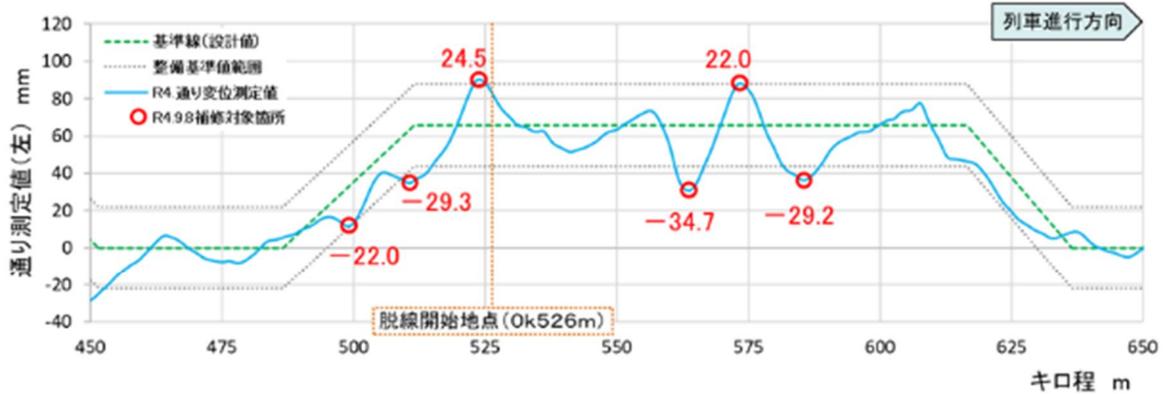
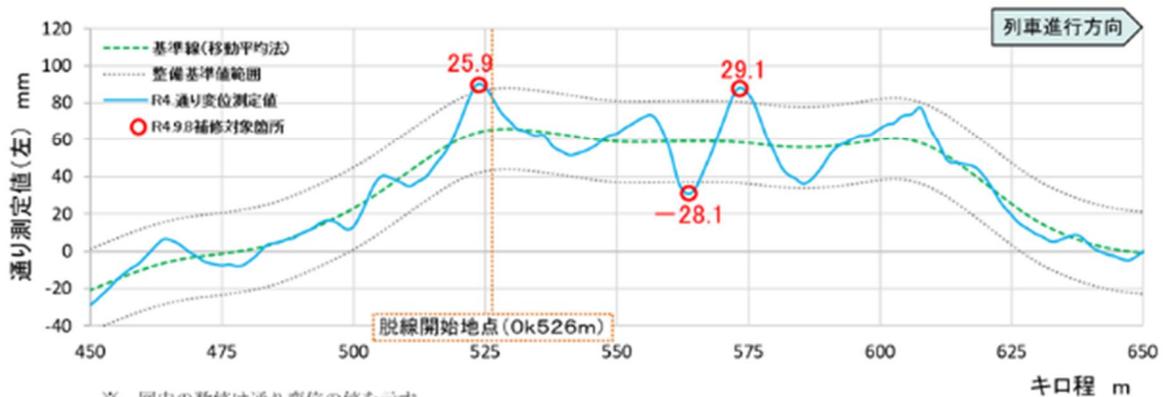
＜基準線の算出方法と通り変位＞

大きな通り変位が存在したことについては、通り変位の算出方法として基準線の設定に設計値を用いていたため、実際の曲線線形に対応した通り変位が把握できていなかったこと、通り変位の補修効果が少なかったことにより、必要な軌道の補修ができていなかったことが関与しているものと考えられる。

特に、通り変位の管理については、現場実態に応じた基準線の設定を行うなどして、適切な通り変位を算出するよう手法の見直しを検討することが望ましい。
