～ 第3種踏切道において発生した列車と軽自動車との衝突による死亡事故 ～

鉄道事業者名：東日本旅客鉄道株式会社

事故種類：踏切障害事故

萩の台踏切道（第3種踏切道：踏切遮断機なし、踏切警報機あり）

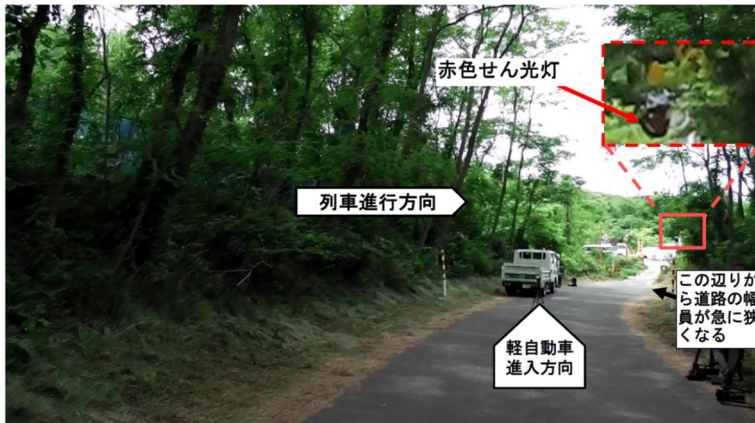
<同軽自動車の進入側から見た
萩の台踏切道の状況>

本事故は、踏切警報機が設けられた第3種踏切道である萩の台踏切道において、列車が接近している状況で軽自動車が同踏切道に進入したため、同列車と同軽自動車が衝突したことにより発生したものと推定される。

列車が接近している状況で軽自動車が同踏切道に進入したことについては、同軽自動車の運転者が列車の接近に気付いていなかった可能性が考えられるが、同軽自動車の運転者が死亡しているため、詳細を明らかにすることはできなかった。

踏切遮断機のない第3種踏切道は、安全性向上のためには踏切道を廃止するのが望ましく、廃止できない場合は踏切遮断機を設置し第1種踏切道へ改良すべきである。

また、廃止又は第1種踏切道への改良が実施されるまでの間は、東日本旅客鉄道株式会社及び八峰町は、能代警察署等と協力し、同種踏切道の通行者に対して、啓発活動や注意を促す看板等の設置により、踏切通行時の一時停止及び安全確認を促すことが望ましい。

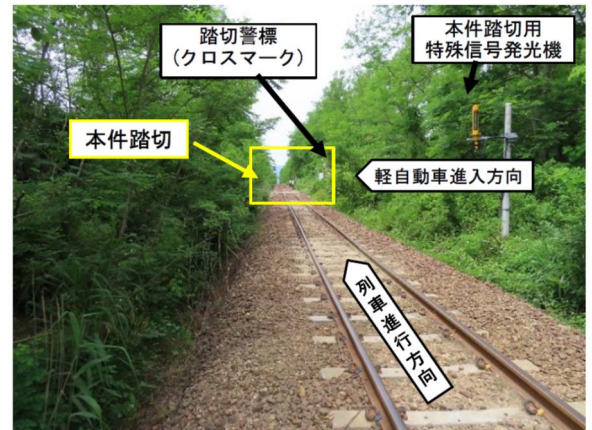
<下り列車から見た
萩の台踏切道の見通し状況>

東日本旅客鉄道株式会社の五能線東能代駅^{ひろさき}発弘前駅行きの下り第2525D列車の運転士は、令和6年6月20日（木）、沢目駅～東八森駅間を速度約80km/hで走行中、萩の台踏切道（第3種踏切道）の右側から同踏切道に進入してくる軽自動車が見えたと同時に衝突したことを認めたため、その瞬間に気笛を吹鳴するとともに非常ブレーキを使用した。
