～ 第4種踏切道において発生した列車と歩行者との衝突による死亡事故 ～

鉄道事業者名：上信電鉄株式会社

事故種類：踏切障害事故

天水踏切道（第4種踏切道：踏切遮断機及び踏切警報機なし）

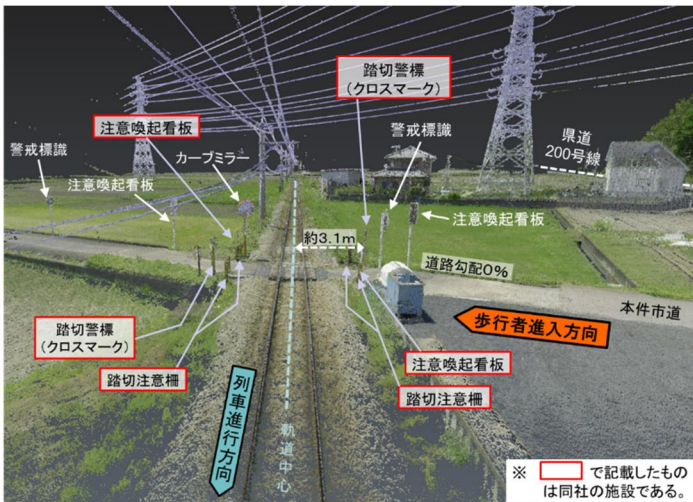
< 天水踏切道及び周囲の状況 >

本事故は、踏切遮断機及び踏切警報機が設けられていない第4種踏切道である天水踏切道に列車が接近している状況において、歩行者が同踏切道に進入したため、同列車と衝突したことにより発生したものと推定される。

列車が接近している状況で歩行者が同踏切道に進入したことについては、同歩行者が列車の接近を認識していなかった可能性が考えられるが、同歩行者が死亡しているため詳細を明らかにすることはできなかった。

踏切遮断機及び踏切警報機が設けられていない第4種踏切道は、安全性向上のためには廃止するのが望ましく、廃止できない場合には第1種化するべきである。また、廃止又は第1種踏切道への改良が実施されるまでの間は、注意喚起の看板の設置等、第4種踏切道に対する各種の安全対策を推進することが望ましい。

- ・令和6年4月8日に、天水踏切道に注意喚起看板を増設。
- ・令和6年5月に、同踏切道の第1種化を決定し、令和7年度に施工予定。

- ・令和6年7月に、同踏切道手前の路面に「とまれ」の表記と足型マークを標示。
- ・同社が第1種化することを決定した同市内の第4種踏切道について、第1種化に必要な予算を確保し、同社を支援することとした。
