## ～ 列車と落石との衝突に伴う列車脱線事故 ～

鉄道事業者名：西日本旅客鉄道株式会社

事故種類：列車脱線事故

発生場所：広島県庄原市  
芸備線 備後八幡駅～内名駅間（単線）  
備中神代駅起点27k802m付近

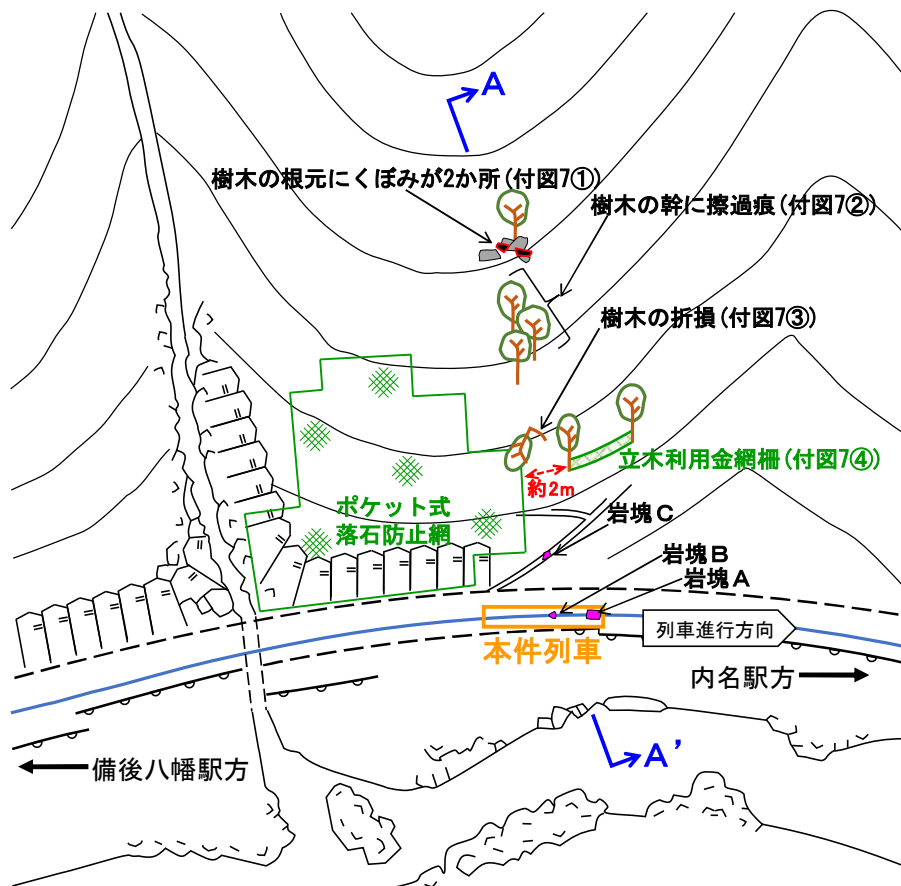
< 本件斜面の概略の平面図 >

落石が軌間内に到達したことについては、落石が既設のポケット式落石防止網と立木利用金網柵の間を通過し、斜面途中で停止することなく線路まで落下したことによると考えられる。

本事故は、斜面中にあった転石が経年による不安定化の進行に伴い落下し、斜面に設置されていたポケット式落石防止網と立木利用金網柵の間にある約2mの隙間を通過して線路に到達し、これに本件列車が衝突して発生したと推定される。また、斜面中には転石や浮き石があり、今後、これらの岩塊の不安定化が進行し、落下する可能性が考えられる。このため、次の再発防止策が必要である。

既存のポケット式落石防止網又は立木利用金網柵を延長し、対策工の隙間を解消する。

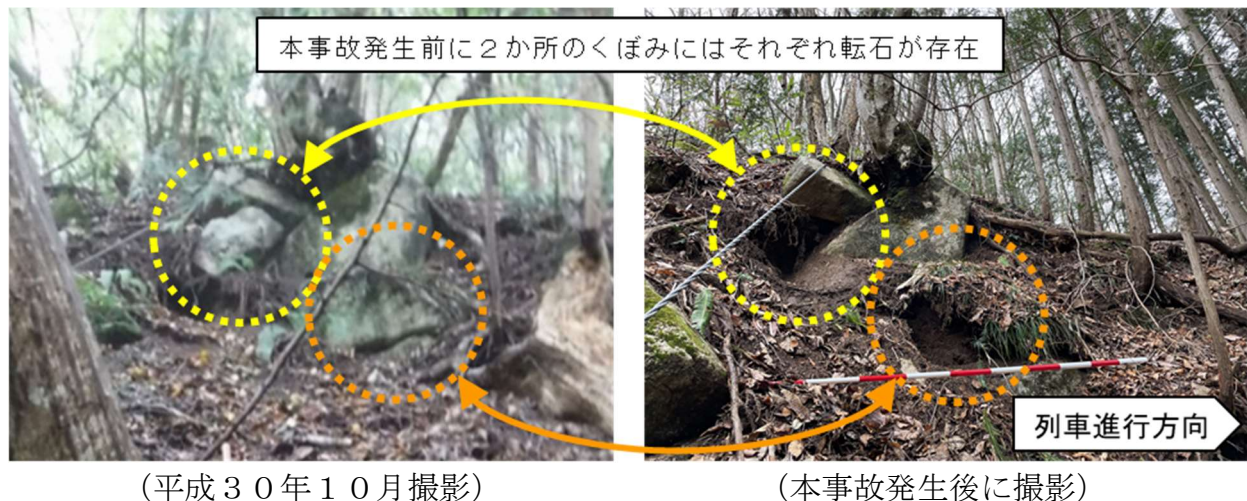
< 落石発生前後の斜面の状況の比較 >

落石が発生したことについては、斜面中に存在していた2個の転石がやや不安定な状態にあり、経年により転石の周りの土砂が侵食されるなどにより不安定化が進行し

て落下した可能性が考えられるが、転石が落下に至った過程の詳細については明らかにすることができなかった。

斜面中の転石及び浮き石について、不安定かつ既存の落石対策工（ポケット式落石防止網及び立木利用金網柵）で捕捉できないと考えられるものについては、除去又は落石防止網等により斜面に固定する。
