# いすみ鉄道株式会社 いすみ線 列車脱線事故(1/2)

## 事故の概要

# いすみ鉄道株式会社 いすみ線 列車脱線事故(2/2)

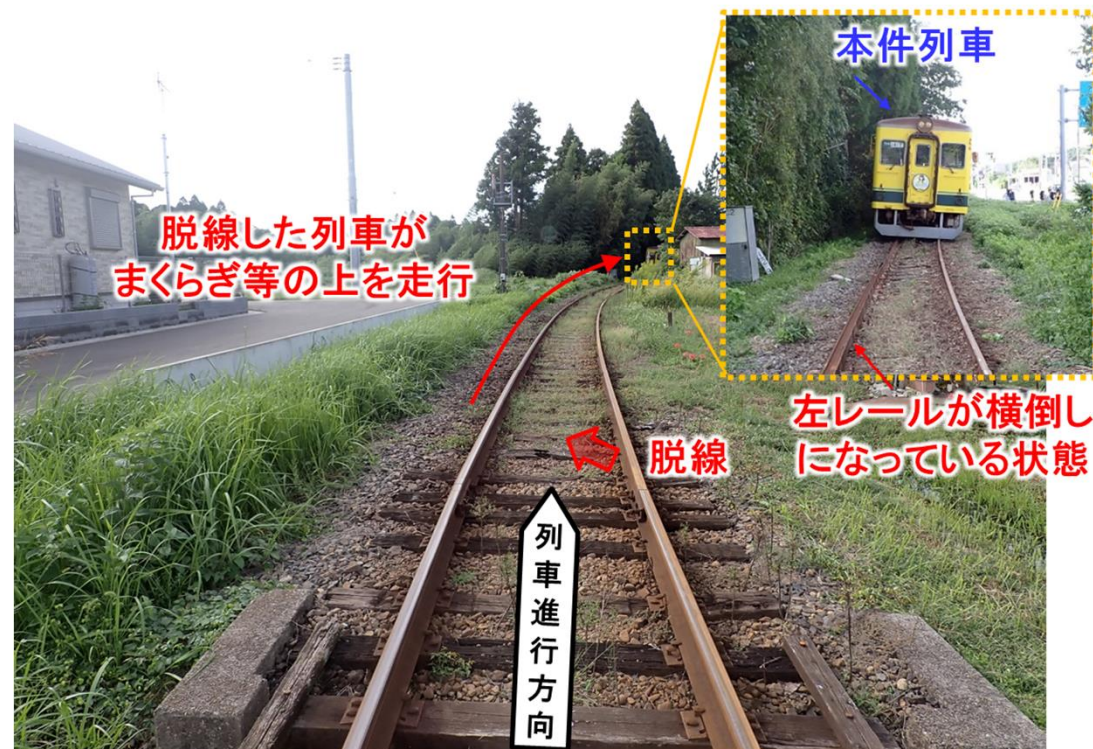
## 《事故現場の状況》

曲線中の軌間変位が大きかった。

腐食やひび割れが発生しているまくらぎが連続していた。

➡ 軌間が大きく拡大 ➡ 軌間内脱線

- ◆ 本事故は、列車が半径300mの右曲線を走行中に、軌間が大きく拡大したため、先頭車両の後台車第1軸の右車輪が軌間内に落下し、以降の先頭車両後台車第2軸及び後部車両の各輪軸も追従して右車輪が軌間内に落下したことによるものと考えられる。
- ◆ 軌間が大きく拡大したことについては、同曲線中の静的軌間変位が大きかったことに加えて、軌道整備基準値を超える通り変位があり、さらに、腐食やひび割れが発生しているまくらぎが連続していたため、列車走行時の横圧によるレール小返り等で軌間が動的に拡大したことによるものと考えられる。
- ◆ 静的軌間変位が大きかったことについては、再検査での測定値が小さくなる誤差が発生していた可能性が考えられ、定期検査で把握した必要な軌間変位の補修ができていなかったことによるものと考えられる。
- ◆ 腐食やひび割れが発生しているまくらぎが連続していたことについては、定期検査等で脱線の危険性がある連続した不良まくらぎを把握し、それに応じたまくらぎの交換又はPCまくらぎ化が十分に行われていなかったことによるものと考えられる。

・着実な軌道変位の補修 ・まくらぎの適切な管理 ・線路の保守体制の改善

- ① 軌道変位を補修する軌道整備基準値を再検証し見直すこと等も含め、適正な軌道変位の管理方法を検討し、規定に基づき適切に軌道変位の管理・補修を行うことができる体制を構築すること。
- ② 平成30年6月28日に運輸安全委員会が国土交通大臣に対し発出した意見の別添「軌間拡大による列車脱線事故の防止について」に記した対策を踏まえ再発防止に向けた必要な措置を検証し、PCまくらぎ化等についてできるだけ早期に実施できるよう計画を策定すること。
