～レール溶接作業のため業務に従事していた軌道作業責任者が、列車と接触し死亡した事故～

鉄道事業者名：東海旅客鉄道株式会社

事故種類：鉄道人身障害事故

東海道線 ^{たかつか} 高塚駅構内

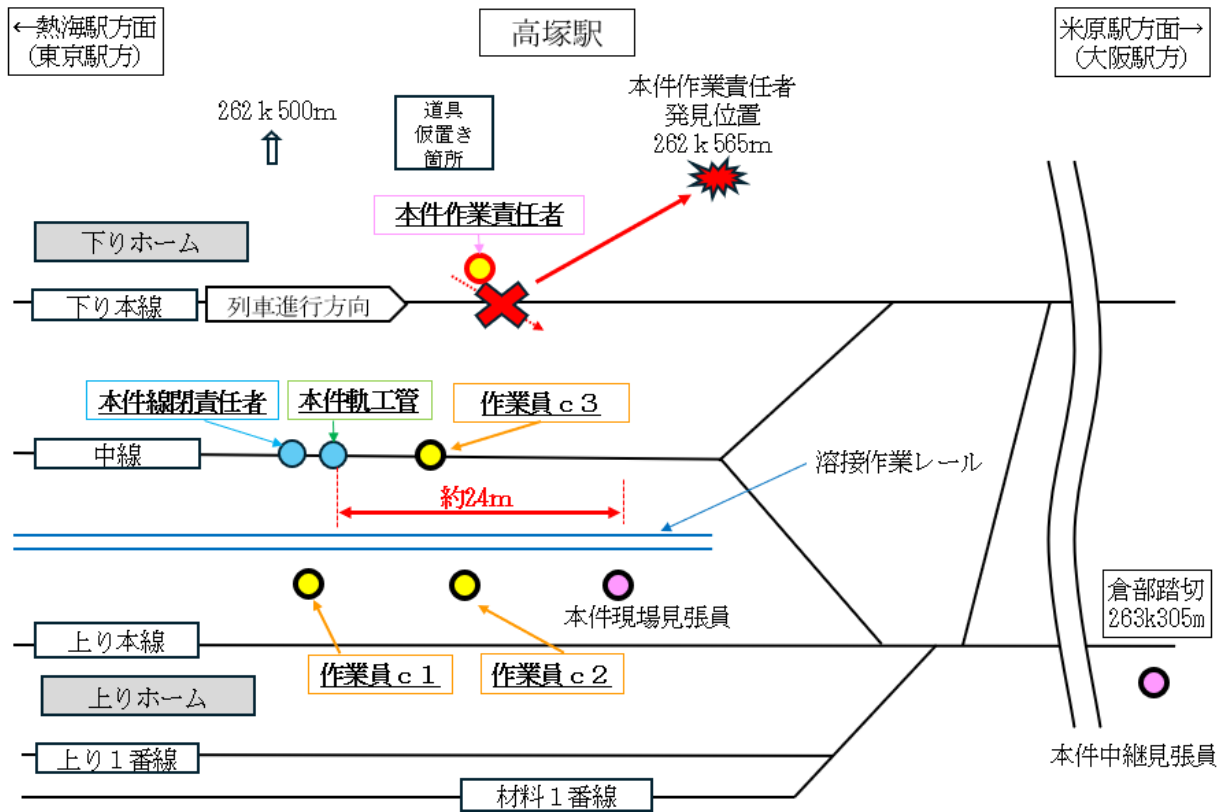
< 事故発生時の工事等従事者の配置 >

本事故は、上り本線及び中線で施工されていた線路内工事に従事していた軌道作業責任者が、中線に隣接する下り本線の外に設けられた道具仮置き箇所から中線方向に移動する際、列車の接近に気付かないまま列車に背向して下り本線の線路を横断し、進んできた下り列車と接触したことにより発生したものと推定される。

- (1) 下り本線に対して列車見張員が配置されていなかったため、工事等従事者に下り列車の正確な列車間合いが周知されず、列車接近を知らせる携帯型列車運転状況表示装置の子機も下り列車については使用されていなかったこと、
- (2) 軌道作業責任者が、「在来線施設・電気関係従事員触車事故防止要領」が定める線路横断時の遵守事項を正しく理解していなかったため、線路横断の可否を事前に立入責任者に確認せず、基本動作である左右指差確認も行っていなかったこと、
- (3) 片手斜め上げを省略したことにより、立入責任者を兼ねていた軌道工事管理者による工事等従事者の待避状況の確認が不十分となるだけでなく、工事等従事者の、進んできてくる列車への意識の欠如にもつながり、工事等従事者の安全確保に支障を来した可能性があること

- (1) 同社は、「触車事故防止要領」の制定趣旨に沿って、同要領の解釈及び運用を見直し、規程を正しく理解したうえで、請負会社等に対しても、正しい理解に基づいた教育を実施すること
- (2) 同社は、規程に基づいた適切な保安体制を確保するため、施工打合せを确实

- に行い、請負会社との認識相違を防ぐ確認体制を構築すること。また、やむを得ず計画を変更する際は、変更に伴う影響を特に慎重に判断すること
- (3) 同社は、施工現場において、請負会社等が「触車事故防止要領」を正しく理解し、「触車事故防止要領」に基づいた安全管理が行われているか定期的に検証し、不適切な事案が見受けられた場合は速やかに必要な改善を行える体制を構築すること
- (4) 同社は、片手斜め上げの確実な実施を行うこと。やむを得ず片手斜め上げを実施できない場合は、別途、工事等従事者の意識を進来する列車に向けるための方策及び立入責任者が待避状況を確実に確認できるようにするための方策を講じること
