～ 第3種踏切道において発生した列車と歩行者との衝突による死亡事故 ～

鉄道事業者名：九州旅客鉄道株式会社

事故種類：踏切障害事故

八幡神社踏切道（第3種踏切道：踏切遮断機なし、踏切警報機あり）

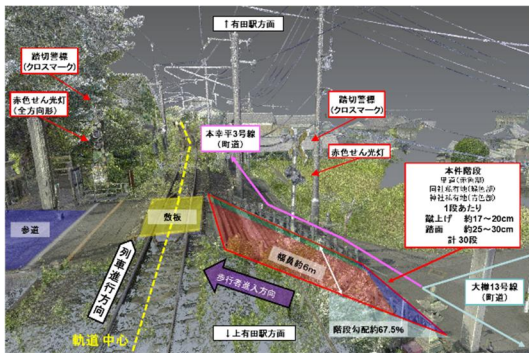
< 八幡神社踏切道及び周囲の状況 >

本事故は、踏切警報機が設けられた第3種踏切道である八幡神社踏切道において列車が接近している状況で、歩行者が同踏切道に進入したため、同列車と衝突したことにより発生したものと推定される。

列車が接近している状況で同歩行者が同踏切道に進入したことについては、同歩行者が列車の接近を認識していたものの、同歩行者が同列車を撮影するために同踏切道に接近した際に、踏切道内に誤って進入した可能性が考えられるが、同歩行者が死亡しているため詳細を明らかにすることはできなかった。

踏切遮断機のない第3種踏切道は、安全性向上のためには踏切道を廃止するのが望ましく、廃止できない場合は踏切遮断機を設置し第1種踏切道へ改良すべきである。

九州旅客鉄道株式会社、有田町、陶山神社、沿線自治体等の関係者は、八幡神社踏切道の廃止又は第1種化について、合意形成に向けて継続して協議を進めていくとともに廃止又は第1種踏切道への改良が実施されるまでの間は、以下に示すような第3種踏切道に対する安全対策を推進することが望ましい。

- (1) 柵などによる踏切の立入可能範囲の物理的な明確化
- (2) 多言語による注意看板や、ピクトグラムによる (文字に頼らない) 注意喚起

- (1) 九州旅客鉄道株式会社が講じた措置
 - ・令和7年8月21日に、白線、踏切内塗装、敷板段差塗装の塗装施工を実施した。
- (2) 有田町が講じた措置
 - ・令和7年8月15日に、有田観光協会へ依頼し、有田観光協会ホームページに本件踏切の注意喚起を掲載した。
