～ 列車が踏切を通過中にレールが破断・欠損し、列車が脱線した事故 ～

鉄道事業者名：日本貨物鉄道株式会社

事故種類：列車脱線事故

発生日時：令和6年11月16日 01時36分頃

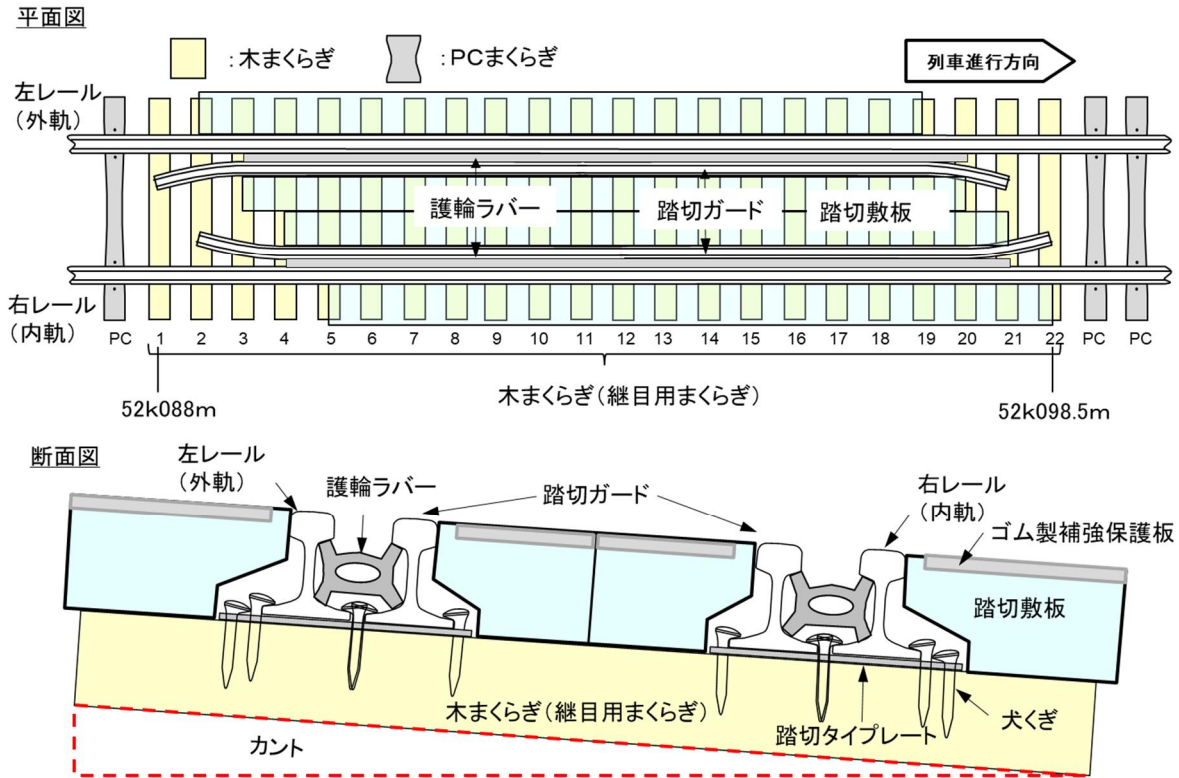
＜本件踏切（下り線側）の構造略図＞

同レールが激しく腐食していたことについては、同踏切において、同踏切付近の道路縦断線形の影響により、近隣の漁港関係の貨物自動車の通過の際に積荷からの海水の落下が繰り返されていたことで、踏切内に塩分が持ち込まれていたことが影響した可能性があると考えられる。また、踏切内のレールの検査は行われていたものの、レール底部及び腹部の腐食や減肉の状態を十分に把握できていなかったことが関与したものと考えられる。

よって、今後のレール管理においては、特に踏切内のレール底部及び腹部の腐食や減肉を極力把握できるように、レール検査手法の改良に努める必要がある。

また、踏切内において一定程度のレール底部腐食が観測された場合や、踏切内への塩分の持込みを把握した場合には要注意の踏切に指定して、レール探傷結果の判定基準を厳しくするとともに、踏切敷板等の撤去作業の機会等を捉え、目視検査や寸法測定を行うことが必要である。

さらに、必要により踏切内のレールの防食処理、排水不良や不陸（レールのばたつき）の解消等の対策を行うことも望ましい。

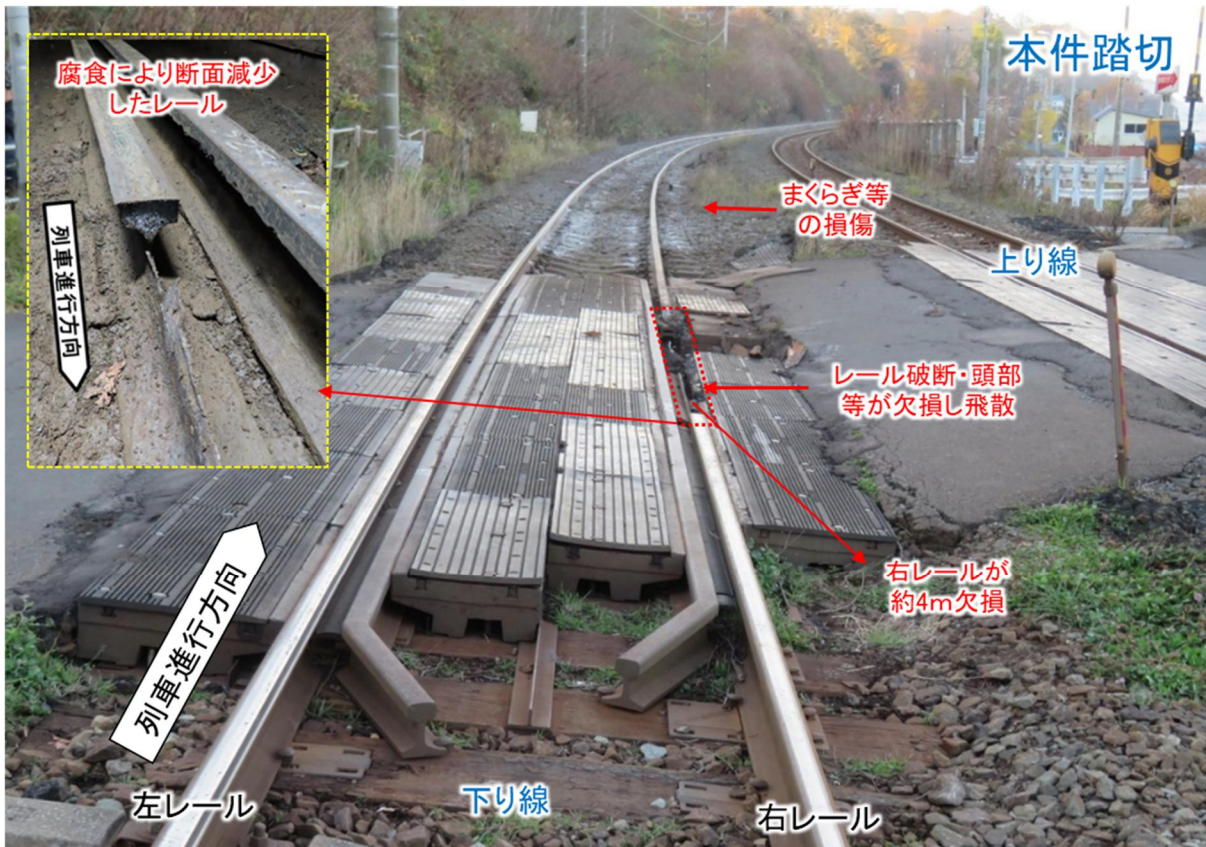
＜本事故発生時の本件踏切の状況＞

本事故は、列車が半径600mの右曲線内にある踏切を通過中に、右側のレールが約4mにわたり破断・欠損し、欠損したレール上を車輪が通過したため、5両の貨車のうち9本の輪軸が右又は左に脱線したものと考えられる。

同レールが破断したことは、同レールの腹部及び底部が激しい腐食により減肉し、断面減少により輪重等に対する強度が大幅に低下していたことによるものと考えられる。
